## Gutachten

Gutachten – Nr.	222_0014_01
Datum der Auftragserteilung	21.01.2021
Datum der Ortsbesichtigung	09.02.2022, 10.02.2022, 11.02.2022
Zeitraum der Gutachtenerstellung	02.03.2022 – 17.03.2022
Überarbeitung	24.05.2022
Gutachter	Nora Boysen (B. Sc. Arboristik, M. Sc. Ökologie, Evolution, Naturschutz, FLL-zertifizierte Baumkontrolleurin)
Firma	SVB Leitsch GmbH Österholzstraße 5 99428 Nohra
E-Mail/Telefon	n.boysen@svb-leitsch.de / 01511-1987147
Projektbezeichnung	<b>BV Anbindung Ludwigshöhviertel</b> Prüfung der Einbindung des Baumbestandes in eine geplante Baumaßnahme
Auftraggeber	DB Engineering & Consulting GmbH Part of DB & E.C.O. Group Umwelt-& Geoservices (I.TV-MI-U) Frau Dipl.-Ing. Susanne Weimer Saonstraße 3 60528 Frankfurt am Main

Das vorliegende Gutachten behandelt Möglichkeiten zur Einbindung von insgesamt 133 Bäumen im Ludwigshöhviertel Darmstadt, in die vorgesehene Erweiterung der vorhandenen Straßenbahnanbindung. Der betroffene Baumbestand gliedert sich in die 4 Teilabschnitte Ludwigshöhstraße, Cooperstraße, Heidelberger Straße und Karl-Plagge-Platz.

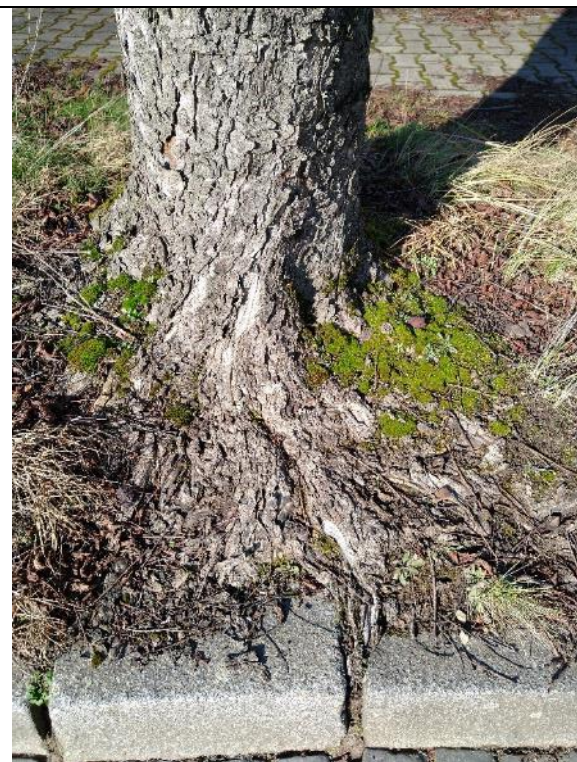
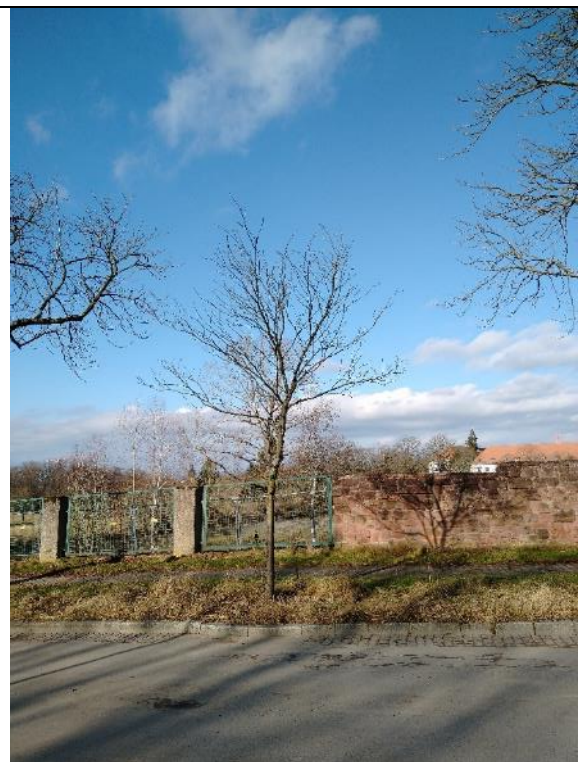
Nr. 12 Cooperstr., Rosskastanie (*Aesculus hippocastanum*)

Roskastanie Nr. 12 Cooperstr., Rindenschäden Wurzel

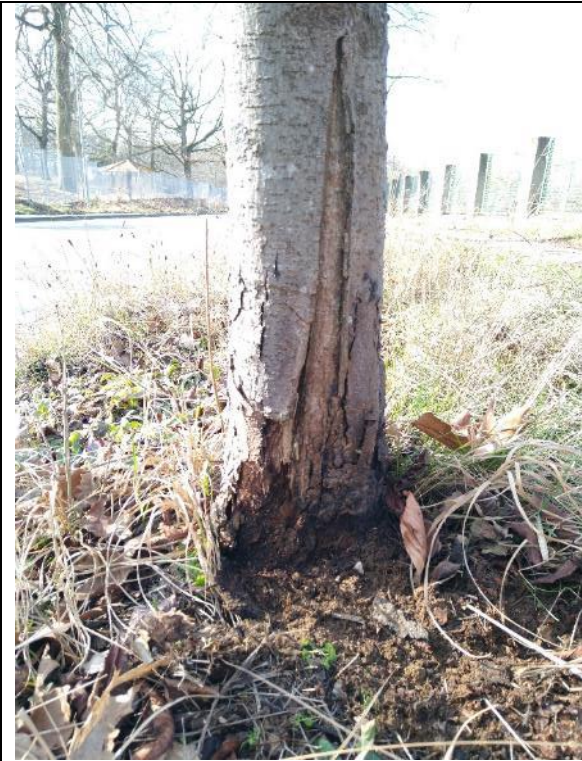
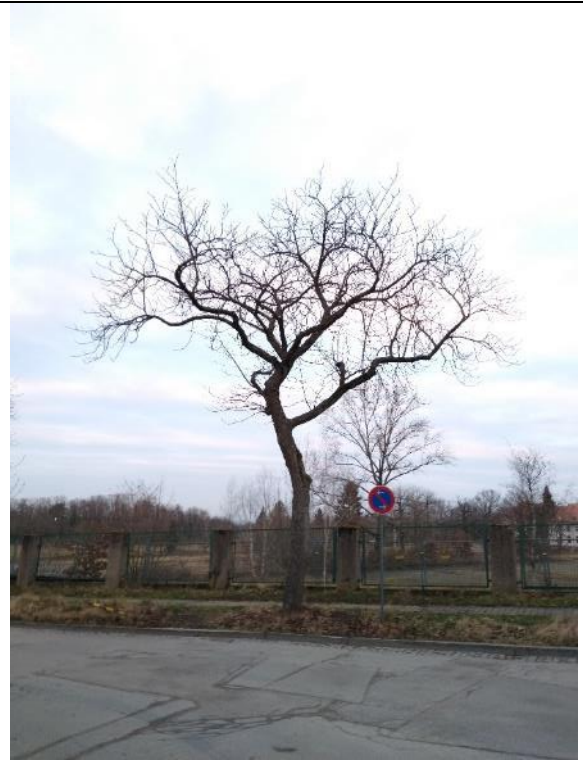
Nr. 13 Cooperstr., Rosskastanie (*Aesculus hippocastanum*)

Roskastanie Nr. 13 Cooperstr.: Stammschaden

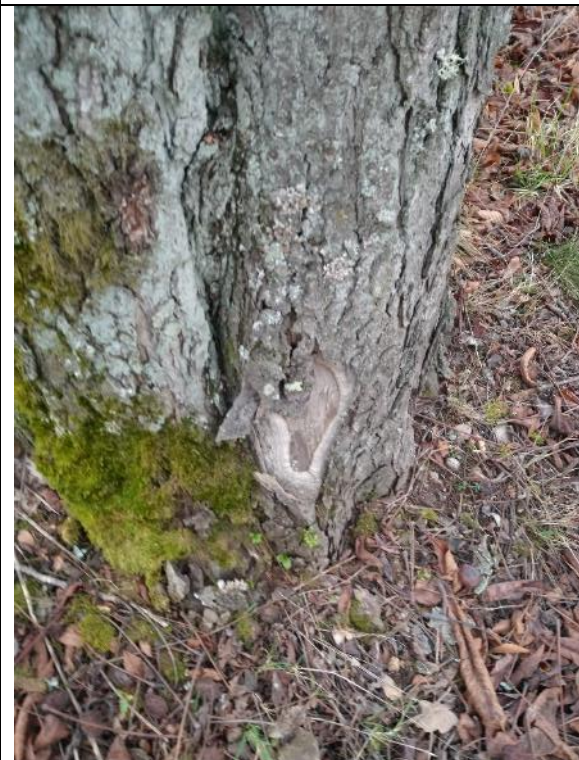
Roskastanie 16 Cooperstr.: Astungswunde

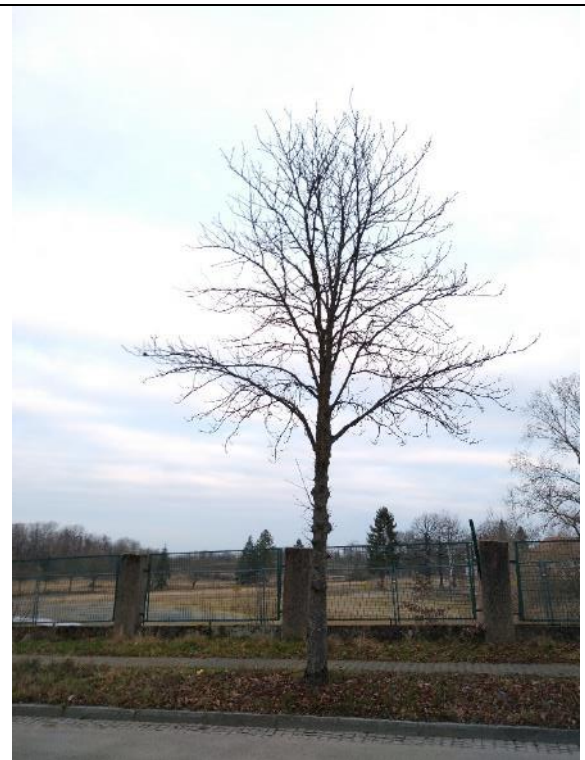
Roskastanie 16 Cooperstr.: Rindenschaden

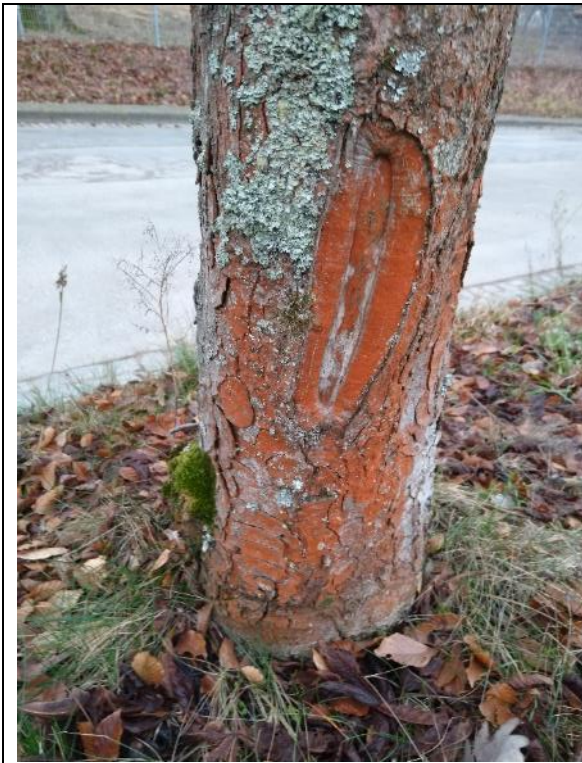
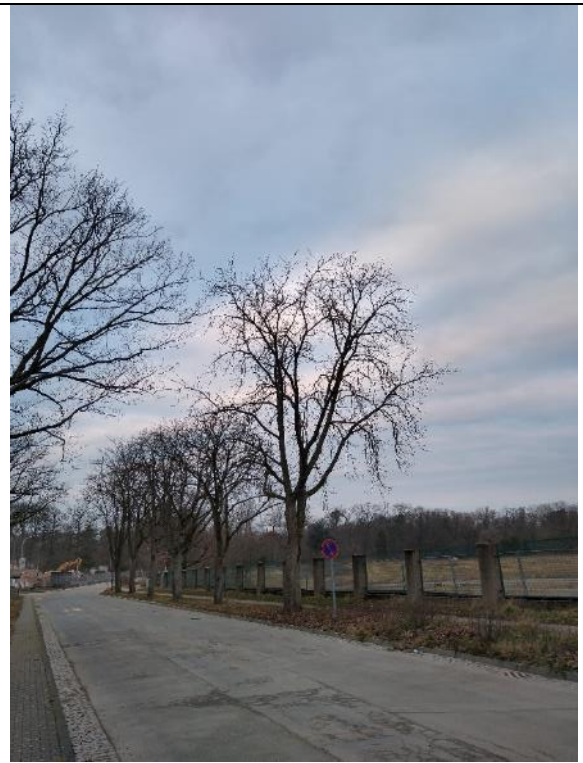
Nr. 17 Cooperstr., Rosskastanie (*Aesculus hippocastanum*)

Roskastanie Nr. 17 Cooperstr.: Rindenschaden

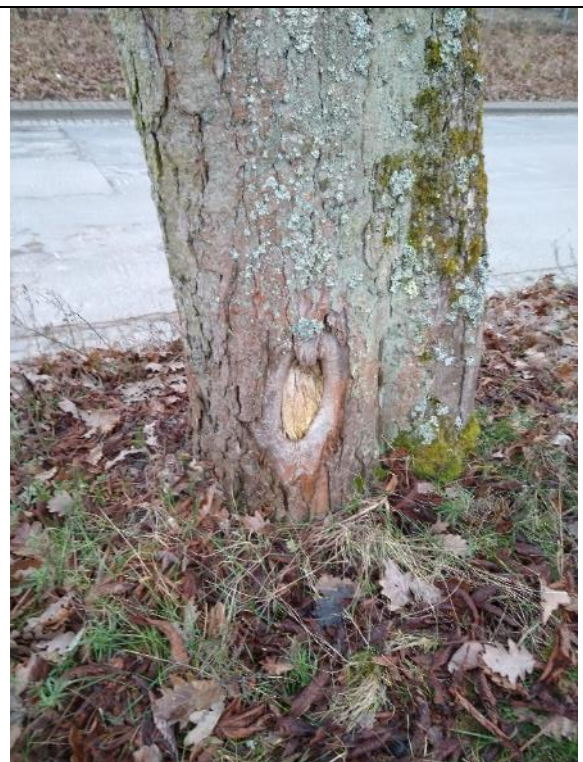
Roskastanie 20 Cooperstr.: Nest

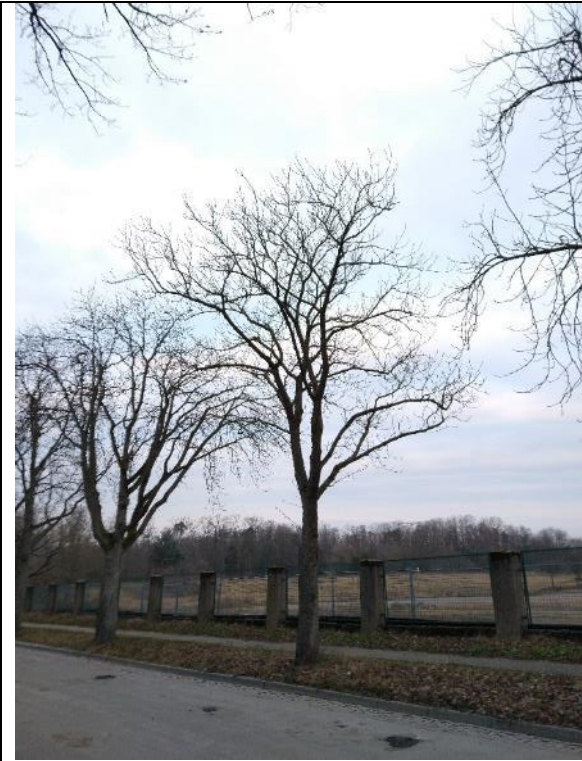
Roskastanie 20 Cooperstr.: Rindenschaden

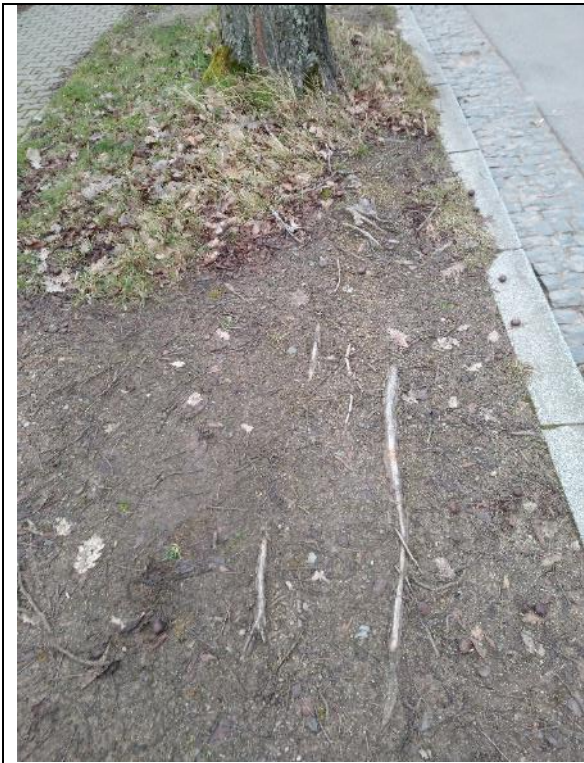
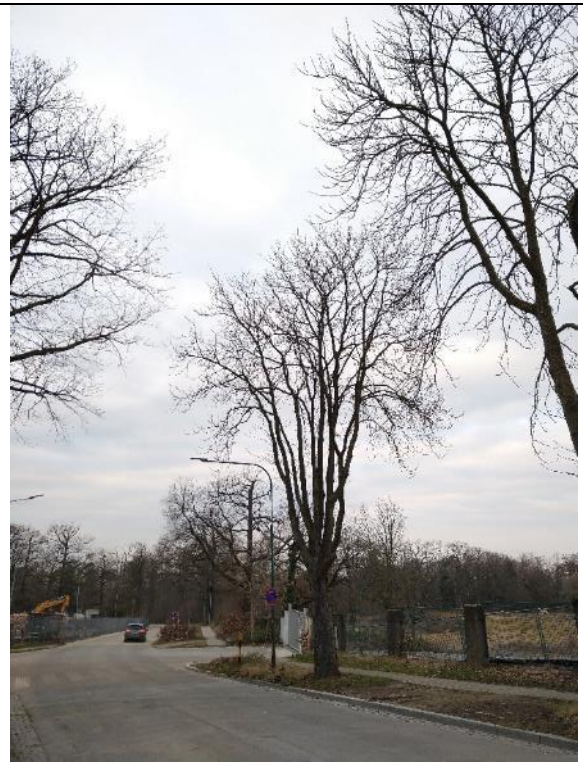
Nr. 24 Cooperstr., Rosskastanie (*Aesculus hippocastanum*)

Roskastanie Nr. 24 Cooperstr.: Rindenschäden Wurzel

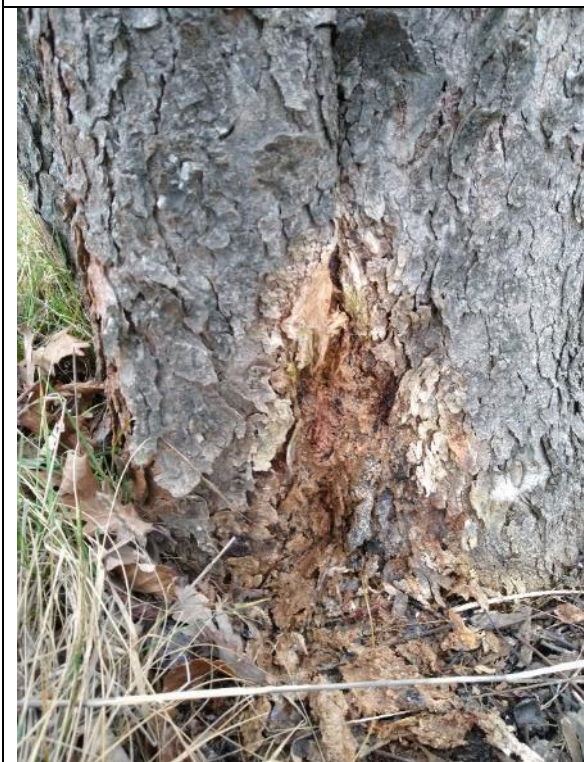
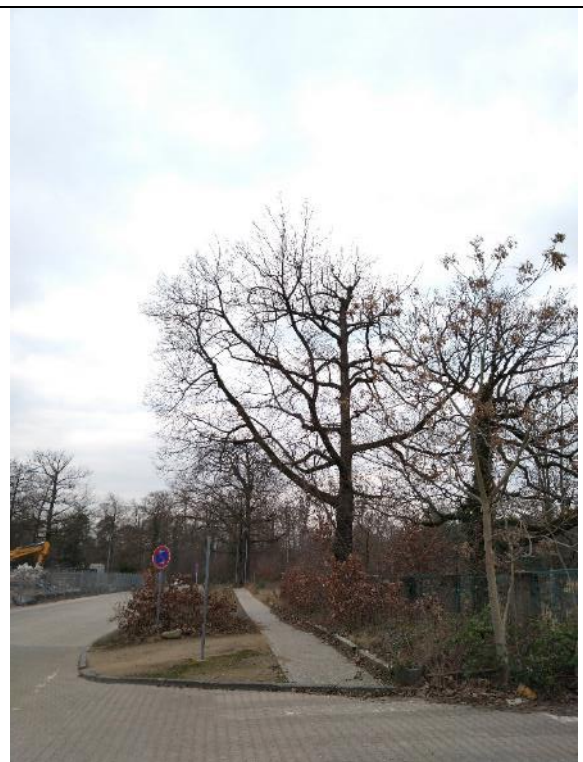
Nr. 25 Cooperstr.: Roskastanie (*Aesculus hippocastanum*)

Roskastanie 25 Cooperstr.: Stammschaden

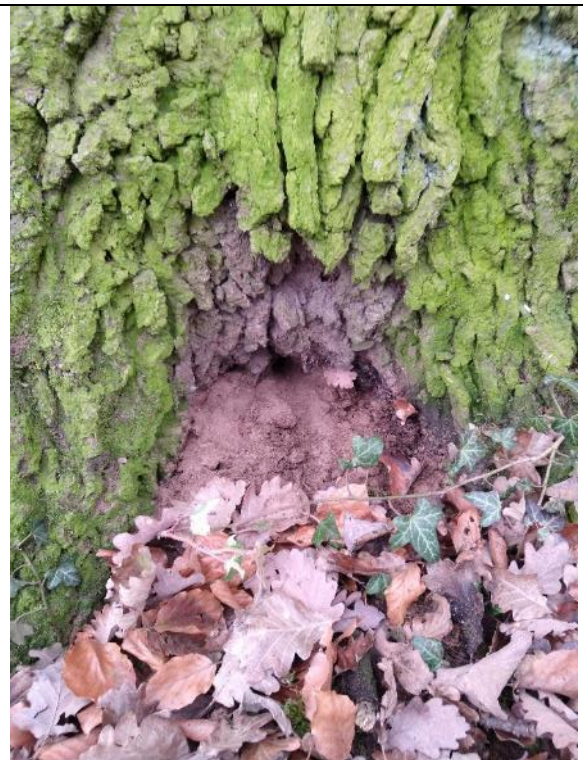
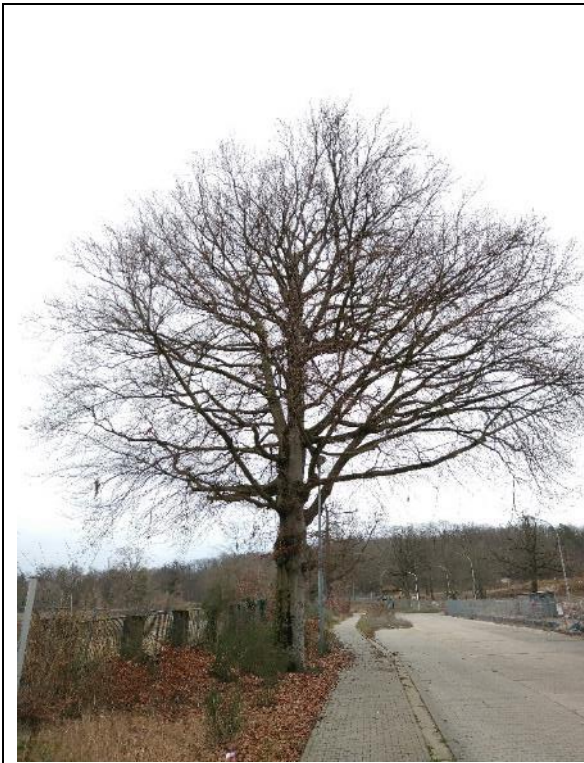
Nr. 33 Cooperstr., Traubeneiche (*Quercus petraea*)

Traubeneiche 33 Cooperstr.: Stammschaden

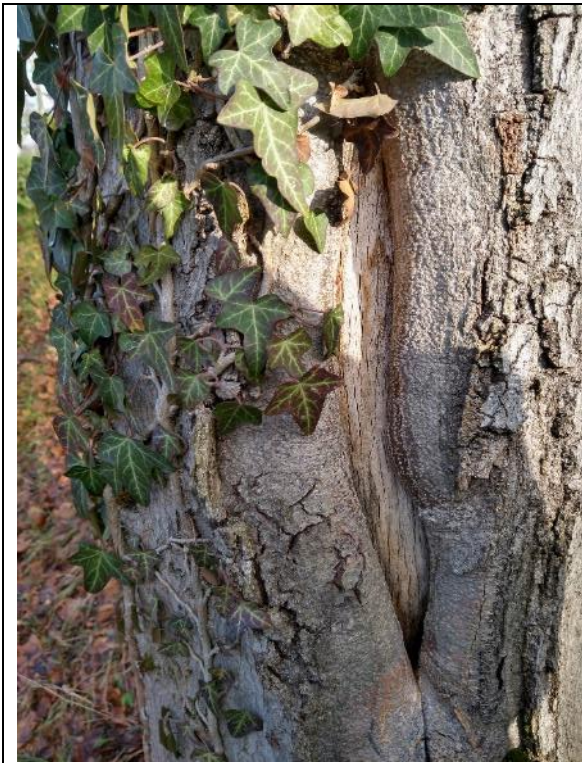
Rotbuche 13A Cooperstr.: Rindenlösen

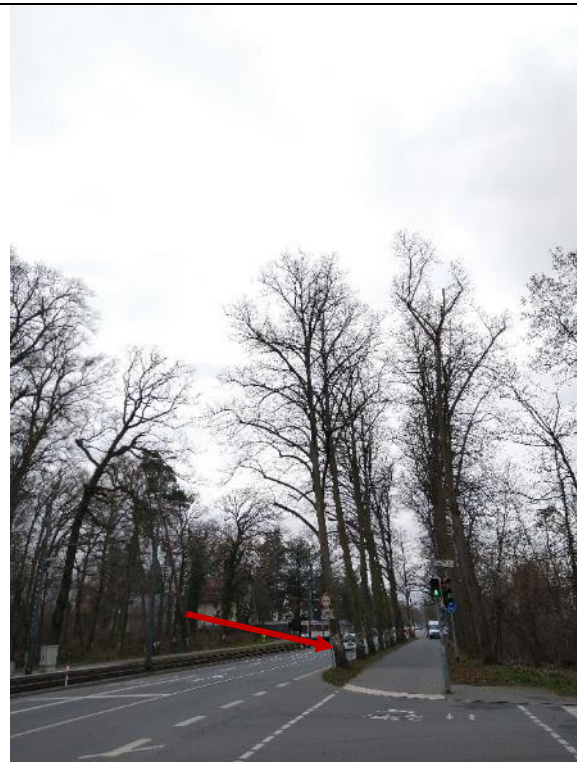
Rotbuche 13A Cooperstr.: Rindenschaden

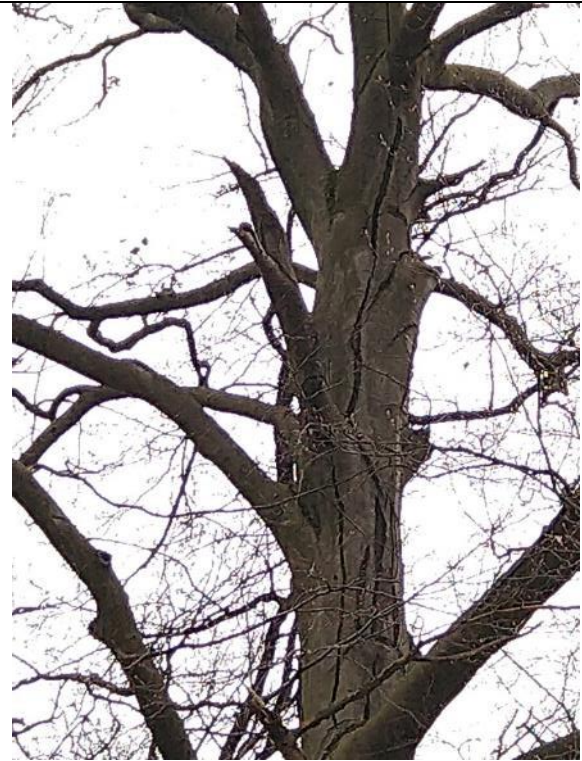
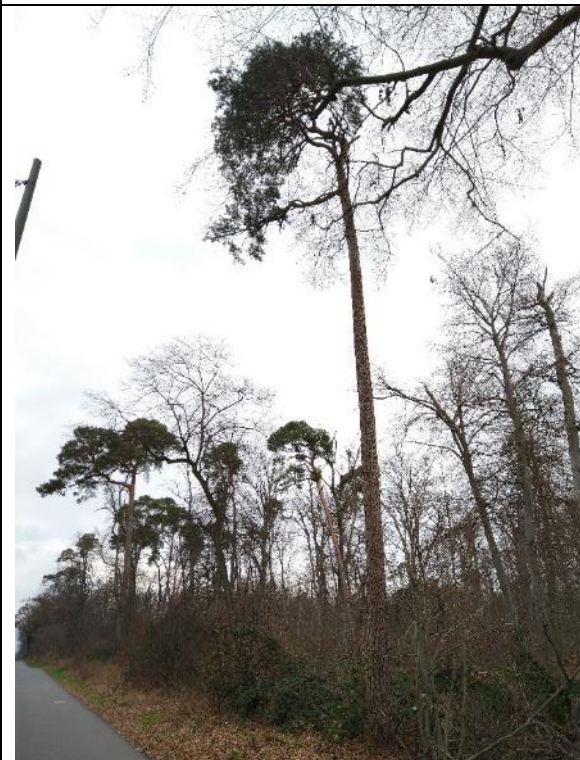
Nr. Z4 Heidelberger Str., Rotbuche (*Fagus sylvatica*)

Rotbuche Z4 Heidelberger Str.: Astbruch

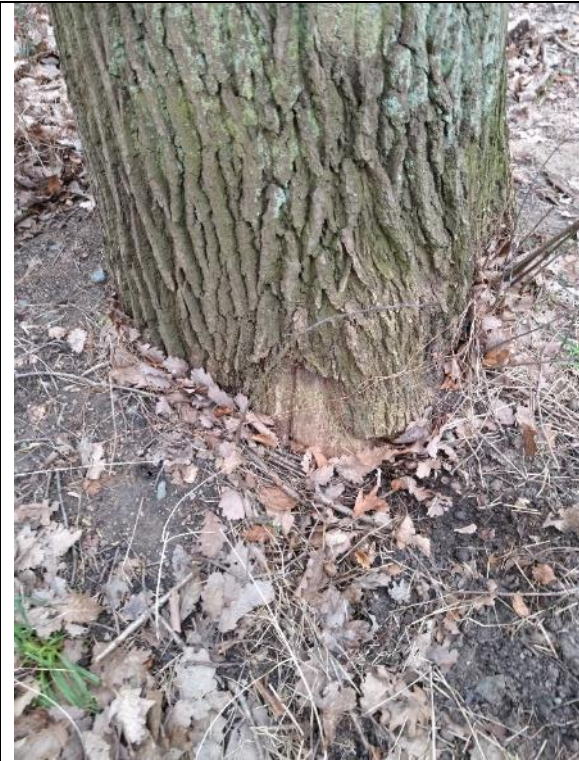
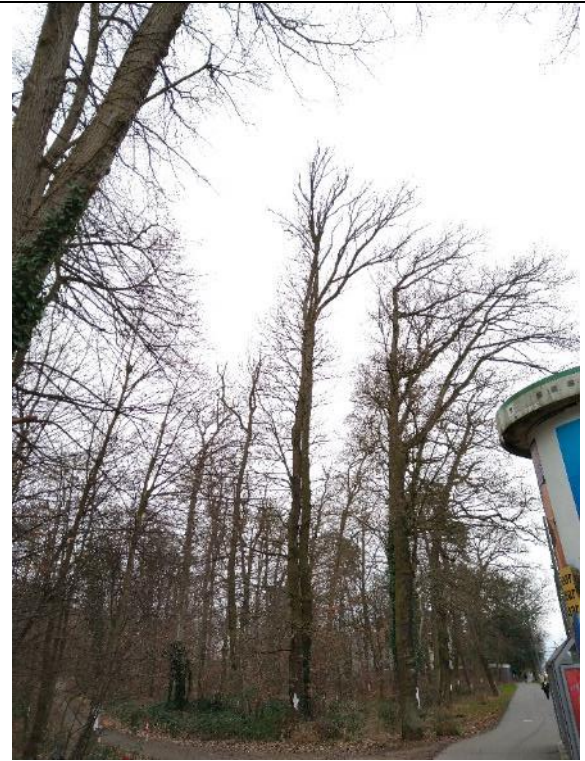
Nr. Z8 Heidelberger Str., Traubeneiche (*Quercus petraea*)

**Traubeneiche Z8 Heidelberger Str.: Rindenschaden Stammfuß**

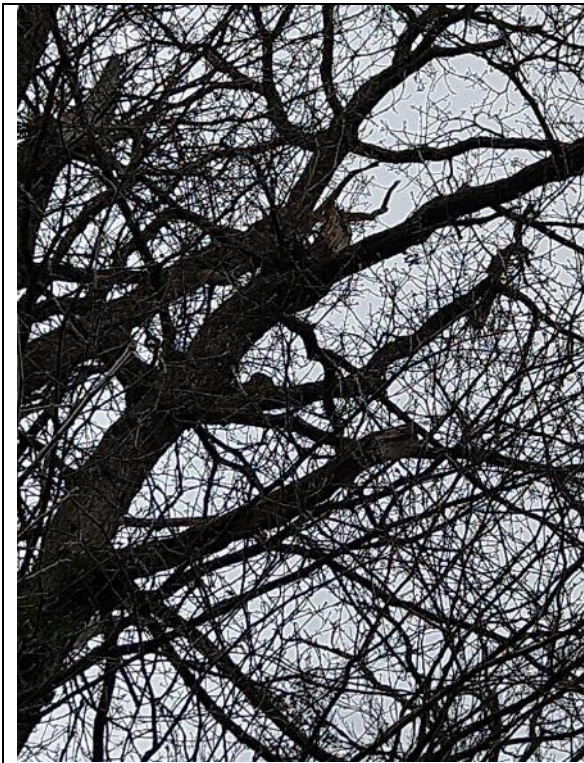
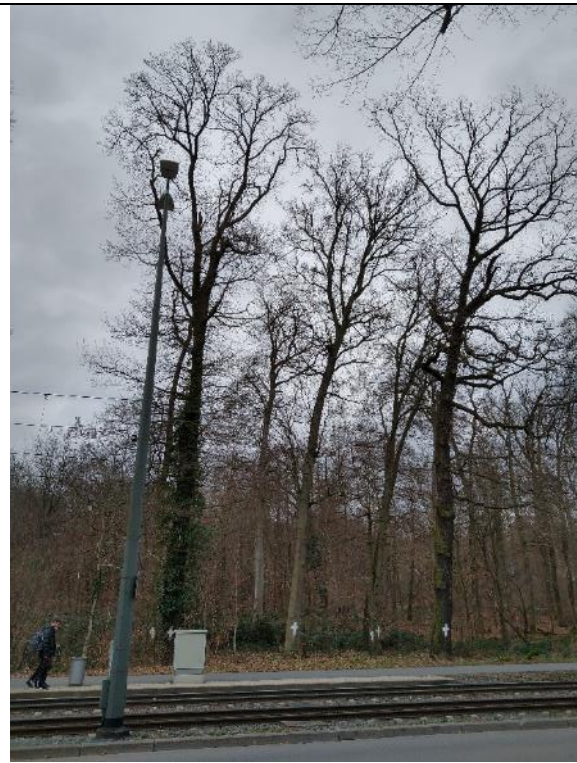
**Nr. Z11 Heidelberger Str., Traubeneiche (*Quercus petraea*)**

**Traubeneiche Z11 Heidelberger Str.: Ausbruchswunden**

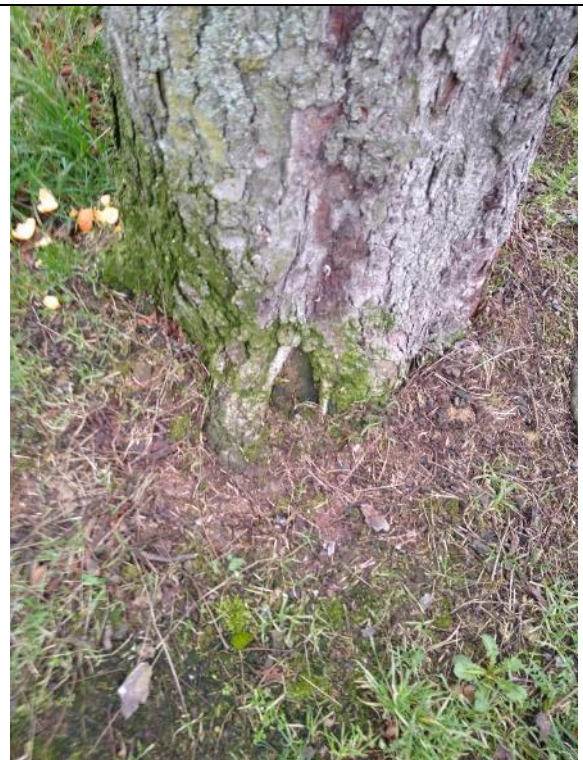
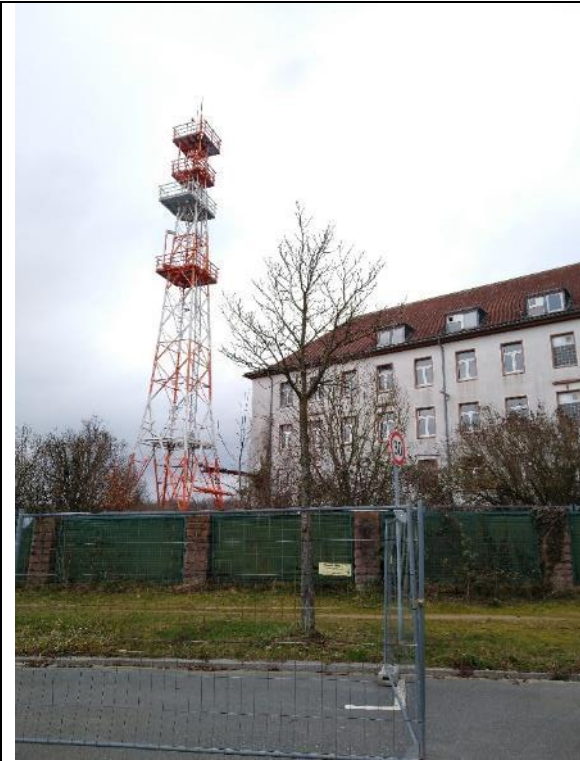
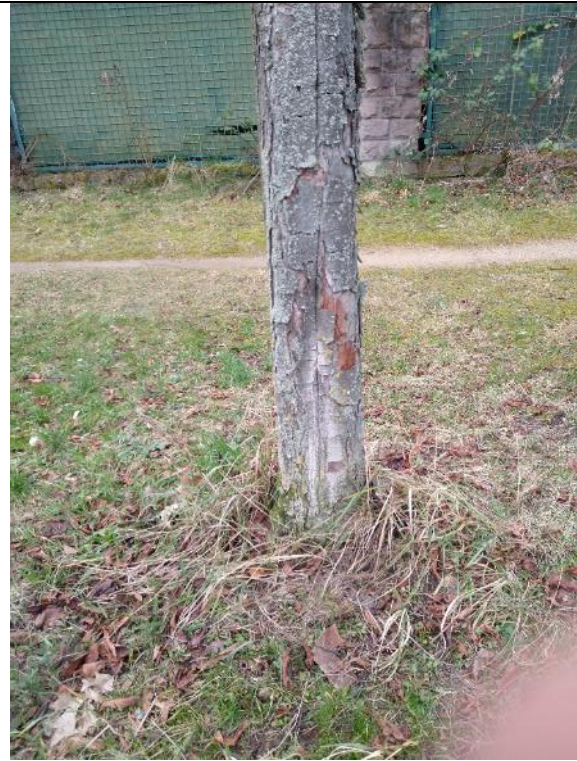
Nr. 2 Ludwigshöhstr., Rosskastanie (*Aesculus hippocastanum*)

Rosskastanie Nr. 2 Ludwigshöhstr.: Rindenschaden Stammfuß

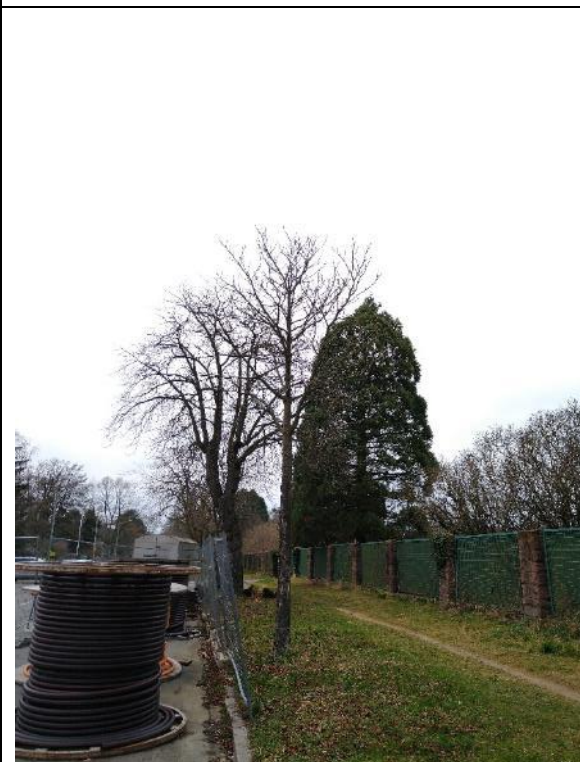
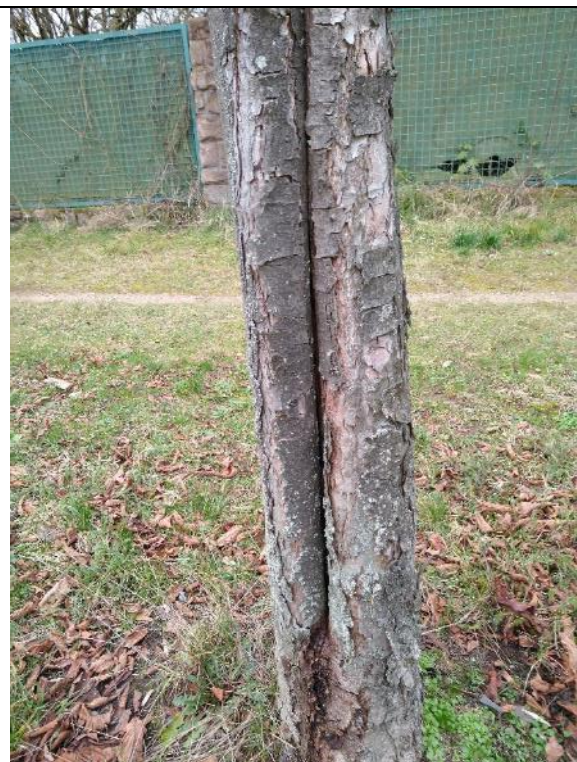
Nr. 3 Ludwigshöhstr., Rosskastanie (*Aesculus hippocastanum*)

Rosskastanie Nr. 3 Ludwigshöhstr.: überwallter Stammschaden

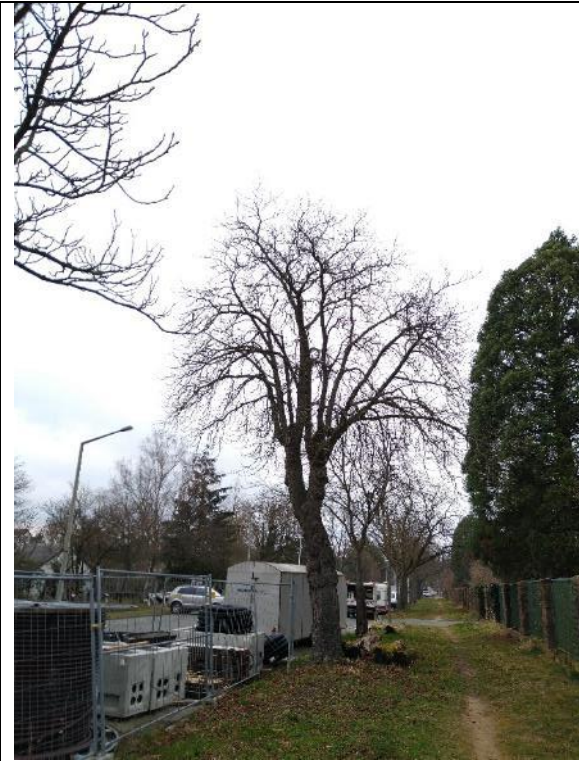
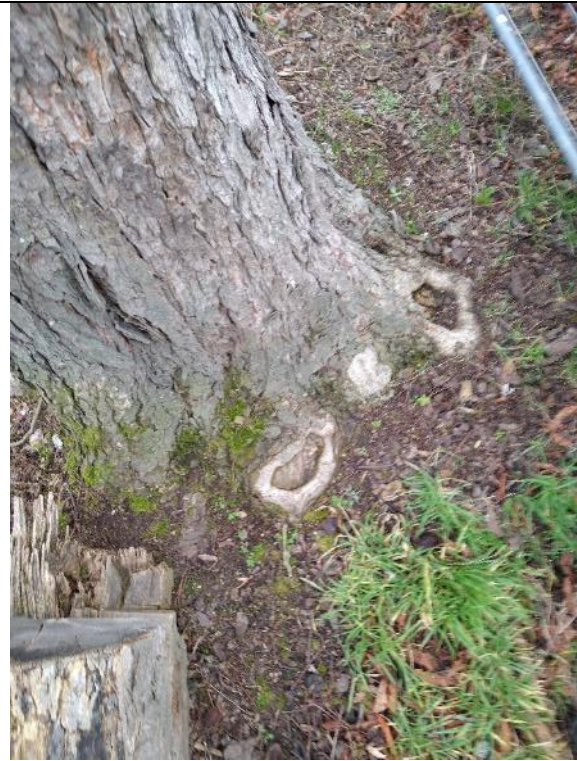
Nr. 4 Ludwigshöhstr., Rosskastanie (*Aesculus hippocastanum*)

Rosskastanie Nr. 4 Ludwigshöhstr.: Stammschaden

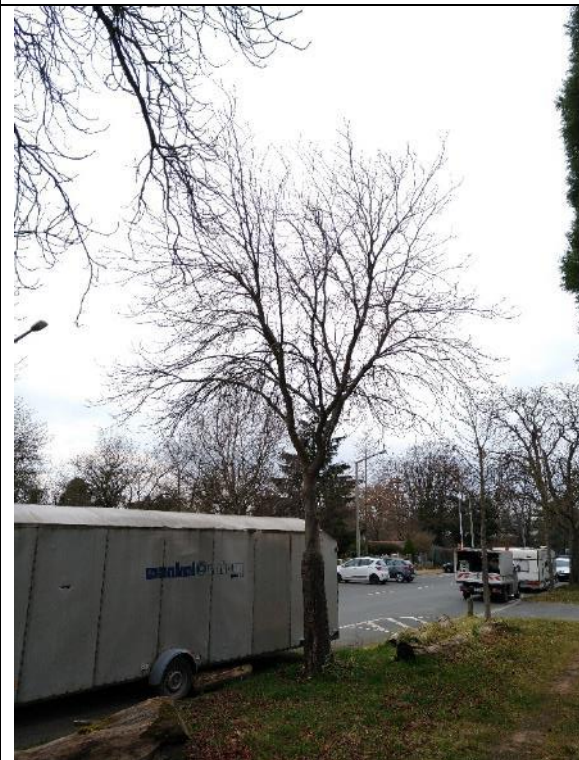
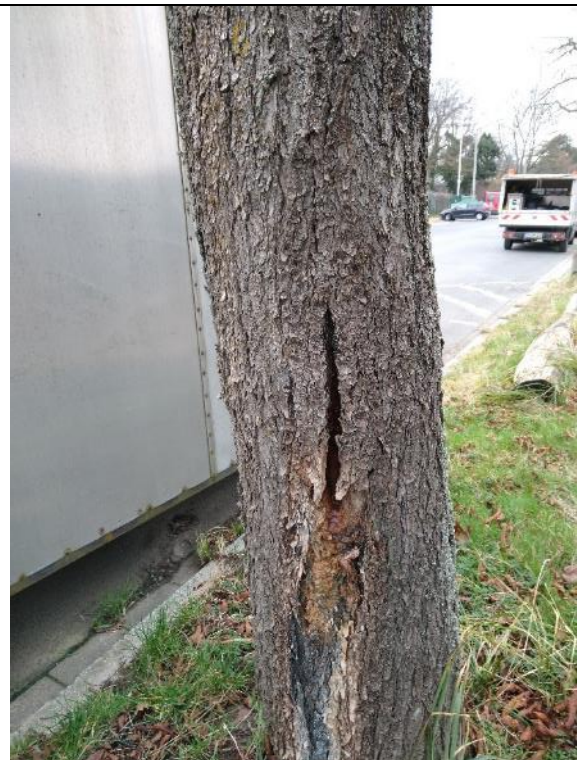
Nr. 5 Ludwigshöhstr., Rosskastanie (*Aesculus hippocastanum*)

Rosskastanie Nr. 5 Ludwigshöhstr.: Rindenschaden  
Wurzelanlauf

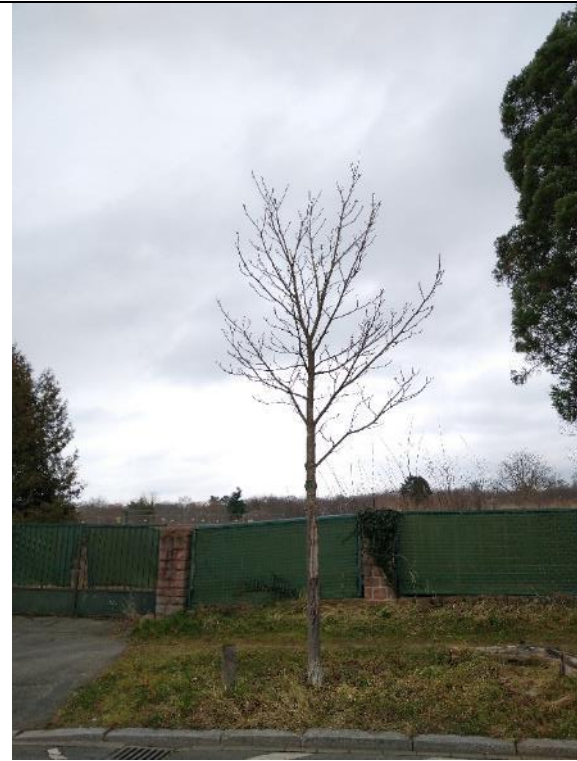
Nr. 6 Ludwigshöhstr., Rosskastanie (*Aesculus hippocastanum*)

Rosskastanie Nr. 6 Ludwigshöhstr.: Stammschaden

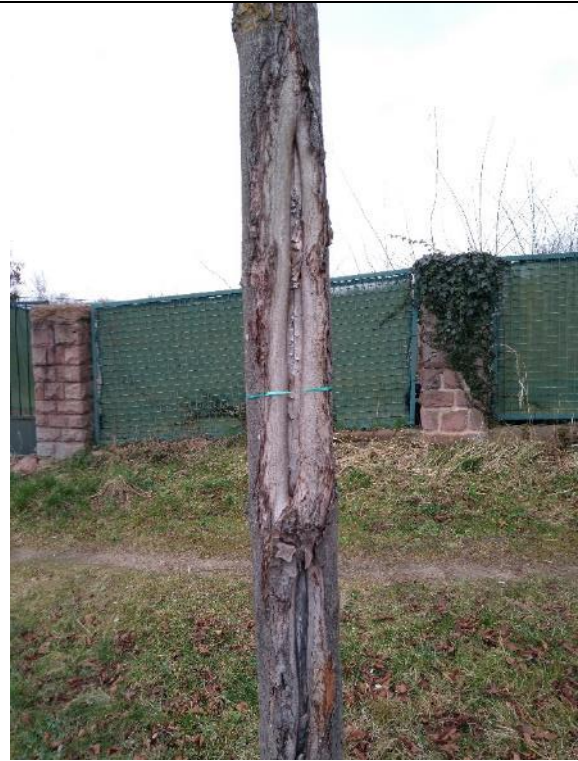
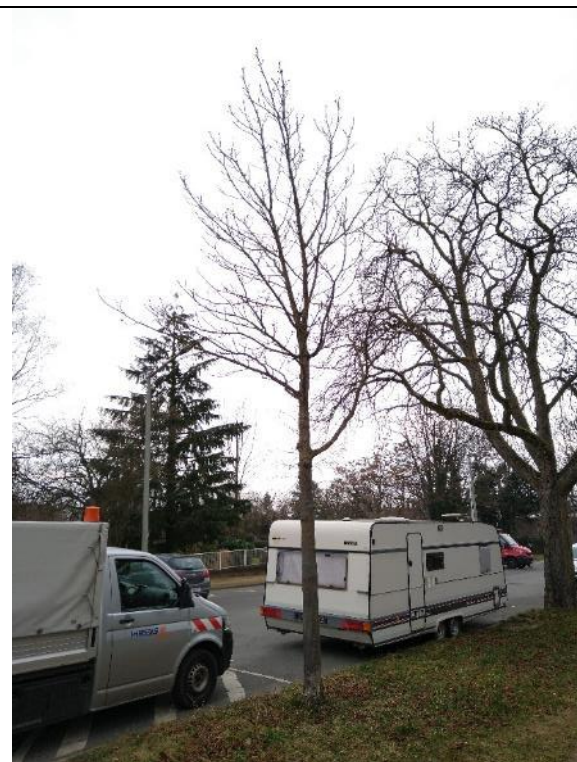
Nr. 7 Ludwigshöhstr., Rosskastanie (*Aesculus hippocastanum*)

Rosskastanie Nr. 7 Ludwigshöhstr.: Stammschaden

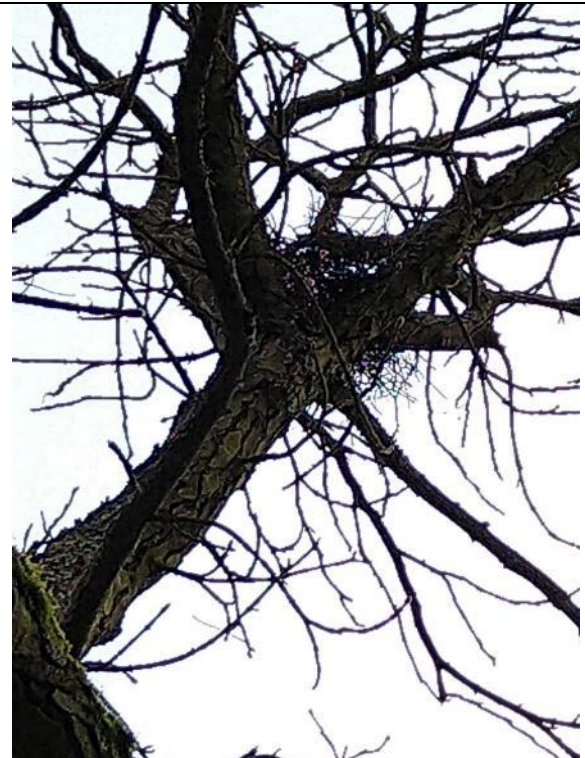
Rosskastanie 19 Ludwigshöhstr.: Rindenschaden und eingefallte Astungswunde

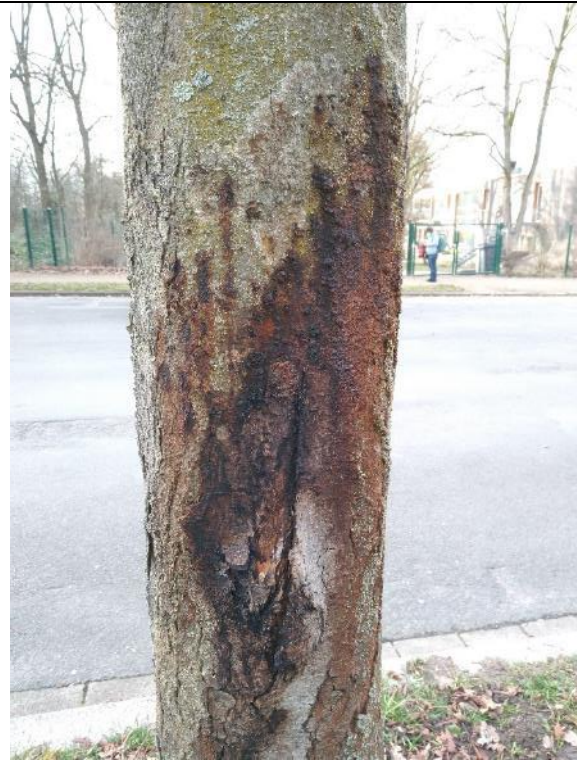
Traubeneiche Nr. 21A Ludwigshöhstr.: Astungswunde

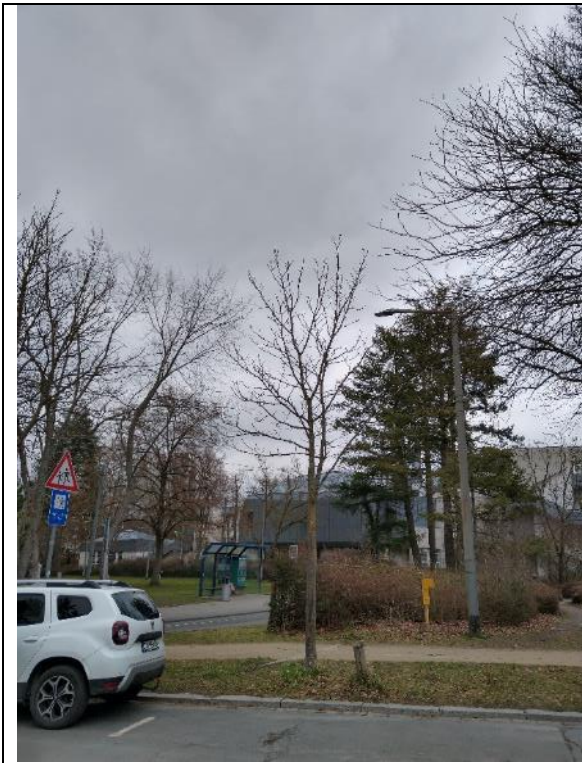
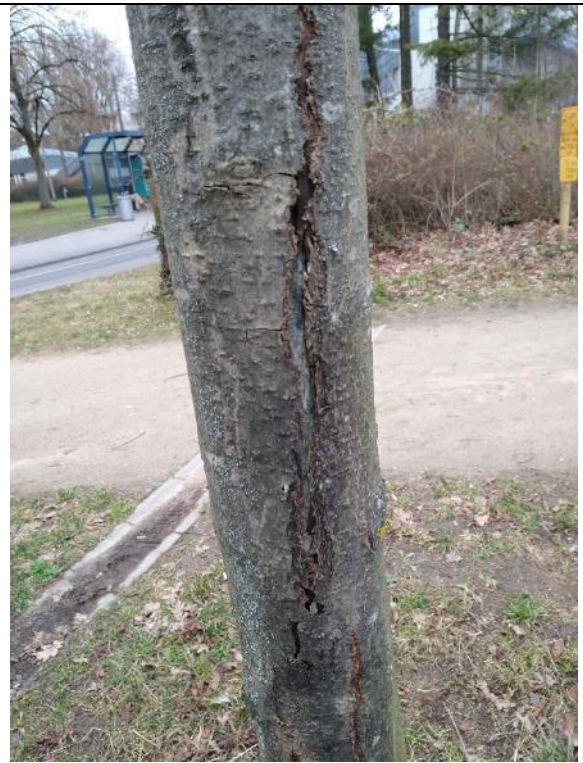
Rosskastanie 30 Ludwigshöhstr.: Stammhöhlung

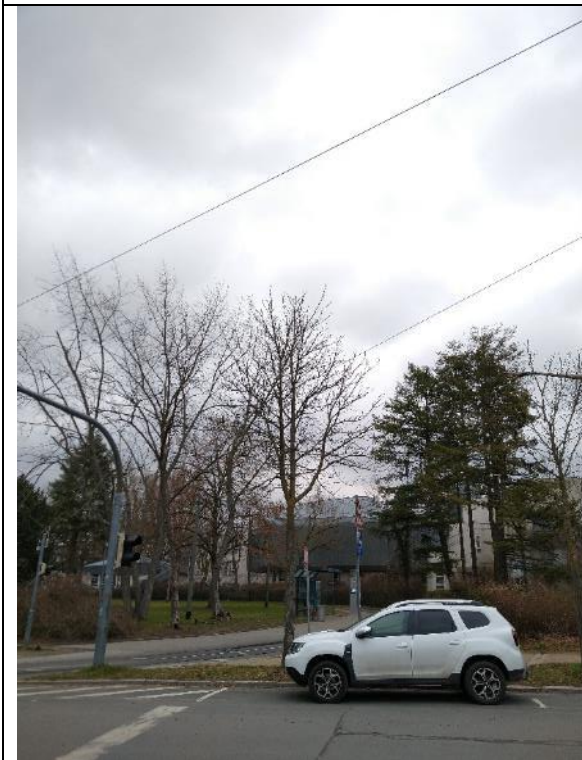
Nr. 31 Ludwigshöhstr., Rosskastanie (*Aesculus hippocastanum*)

Rosskastanie 31 Ludwigshöhstr.: Stammschaden

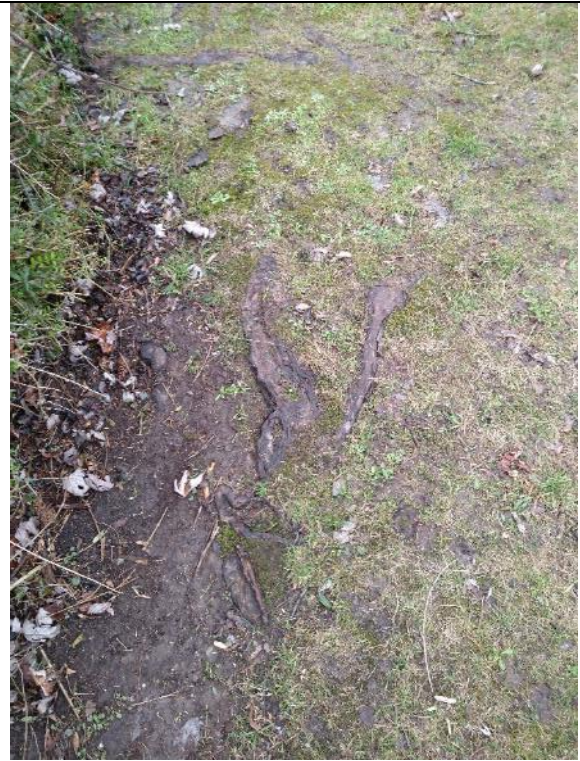
Silberhorn 32B Ludwigshöhstr.: Kappstelle

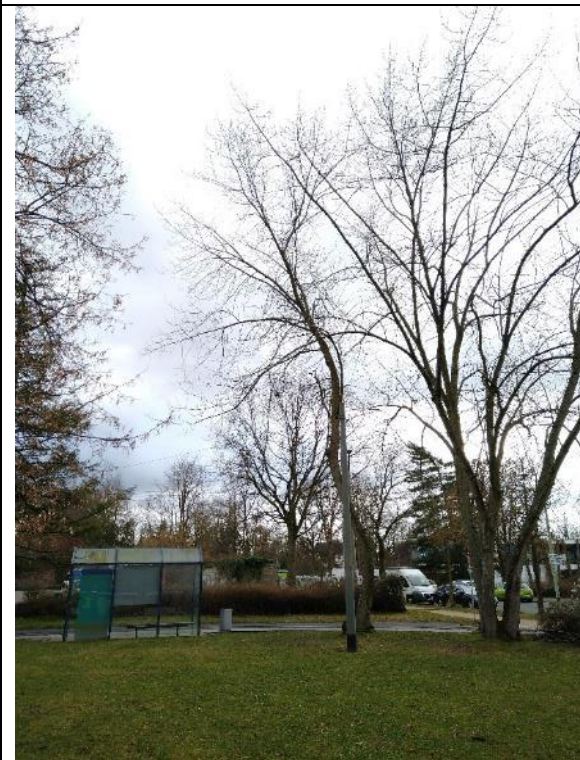
Silberhorn 32B Ludwigshöhstr.: Wurzelschäden

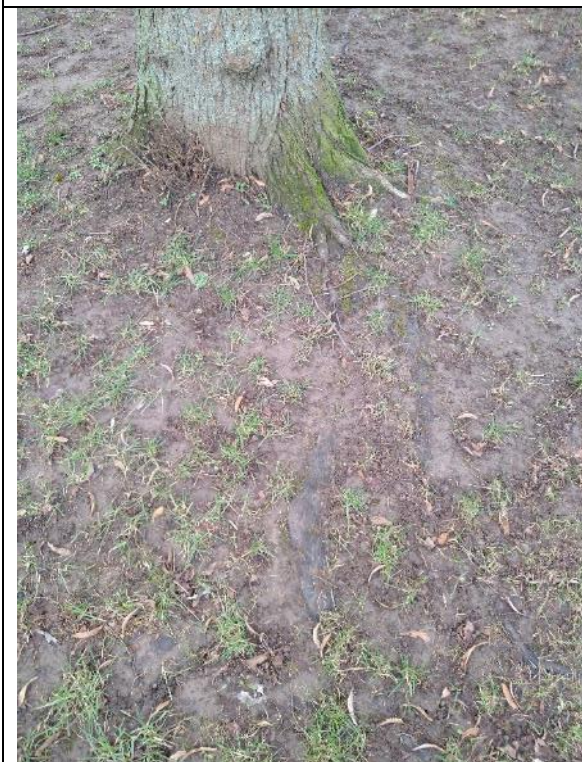
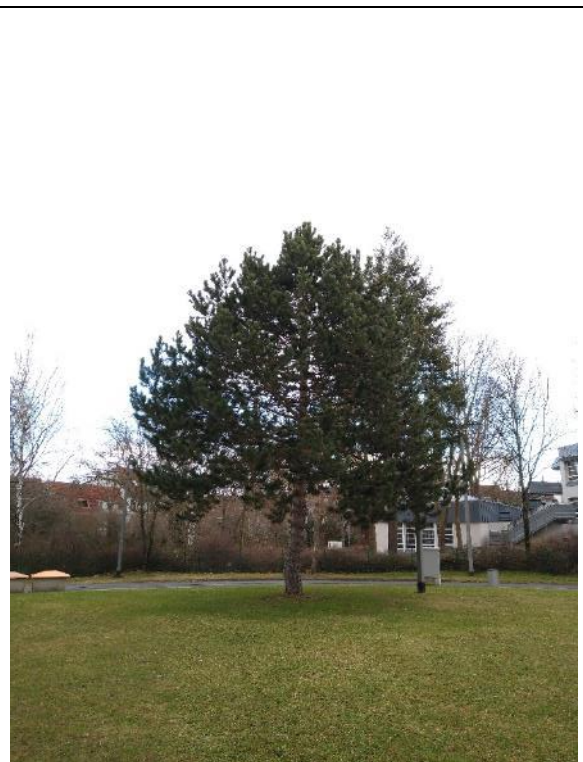
Nr. 32D Ludwigshöhstr., Sommerlinde (*Tilia platyphyllos*)

Sommerlinde 32D Ludwigshöhstr.: Rindenschäden Wurzel

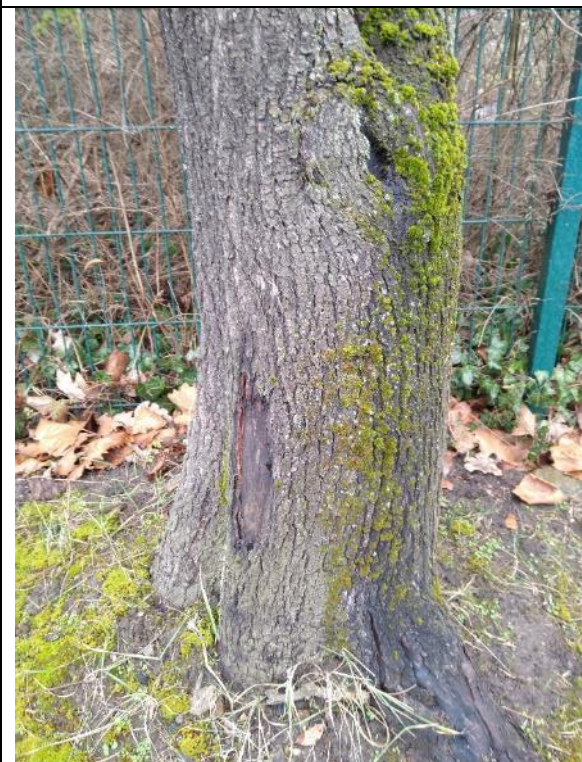
Prunus 32I Ludwigshöhstr.: Kappstelle

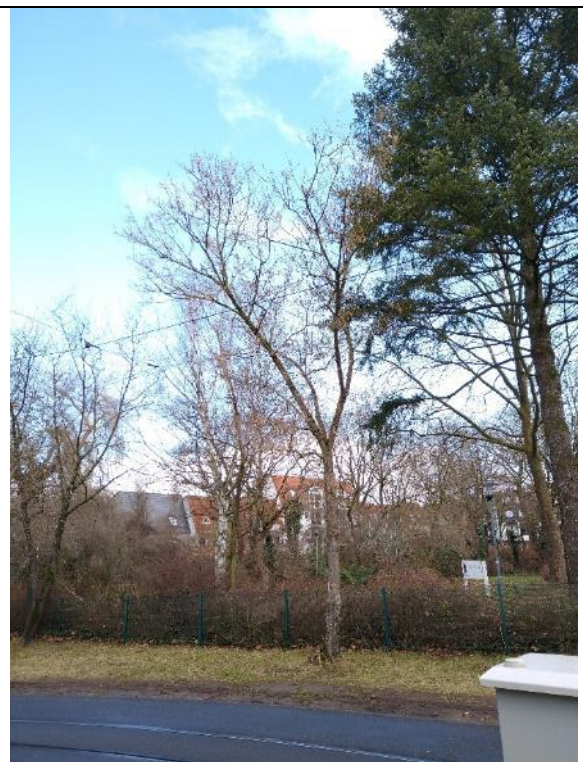
Prunus 32I Ludwigshöhstr.: Rindenschaden

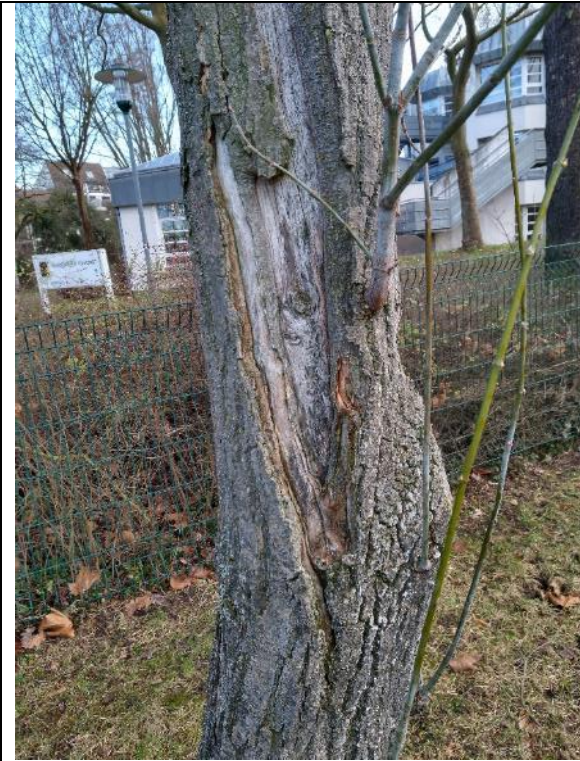
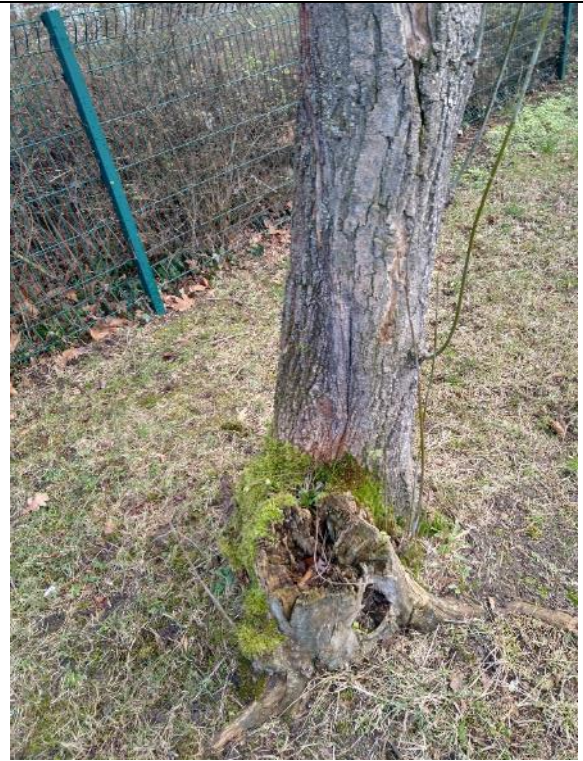
Nr. 32J Ludwigshöhstr., Eschenahorn (*Acer negundo*)

Eschenahorn 32J Ludwigshöhstr.: Rindenschaden
