## Gutachten

Gutachten – Nr.	222_0014_01
Datum der Auftragserteilung	21.01.2021
Datum der Ortsbesichtigung	09.02.2022, 10.02.2022, 11.02.2022
Zeitraum der Gutachtenerstellung	02.03.2022 – 17.03.2022
Überarbeitung	24.05.2022
Gutachter	Nora Boysen (B. Sc. Arboristik, M. Sc. Ökologie, Evolution, Naturschutz, FLL-zertifizierte Baumkontrolleurin)
Firma	SVB Leitsch GmbH Österholzstraße 5 99428 Nohra
E-Mail/Telefon	n.boysen@svb-leitsch.de / 01511-1987147
Projektbezeichnung	<b>BV Anbindung Ludwigshöhviertel</b> Prüfung der Einbindung des Baumbestandes in eine geplante Baumaßnahme
Auftraggeber	DB Engineering & Consulting GmbH Part of DB & E.C.O. Group Umwelt-& Geoservices (I.TV-MI-U) Frau Dipl.-Ing. Susanne Weimer Saonstraße 3 60528 Frankfurt am Main

Das vorliegende Gutachten behandelt Möglichkeiten zur Einbindung von insgesamt 133 Bäumen im Ludwigshöhviertel Darmstadt, in die vorgesehene Erweiterung der vorhandenen Straßenbahnanbindung. Der betroffene Baumbestand gliedert sich in die 4 Teilabschnitte Ludwigshöhstraße, Cooperstraße, Heidelberger Straße und Karl-Plagge-Platz.

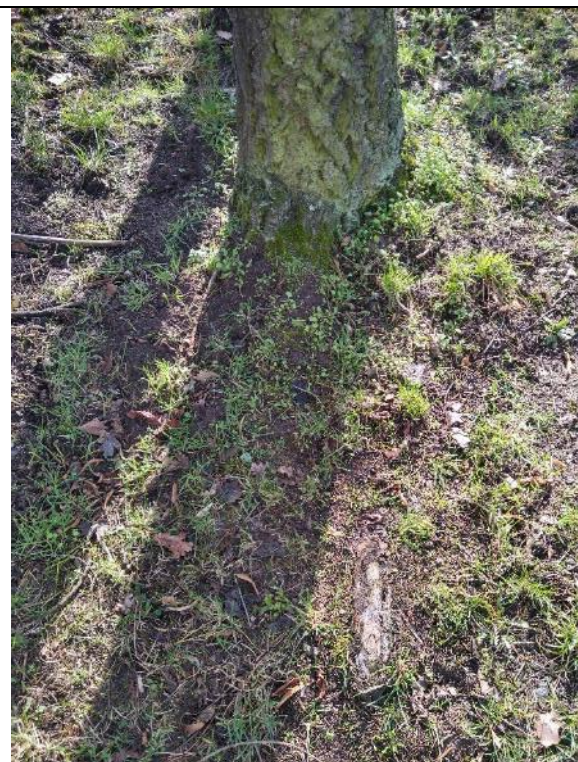
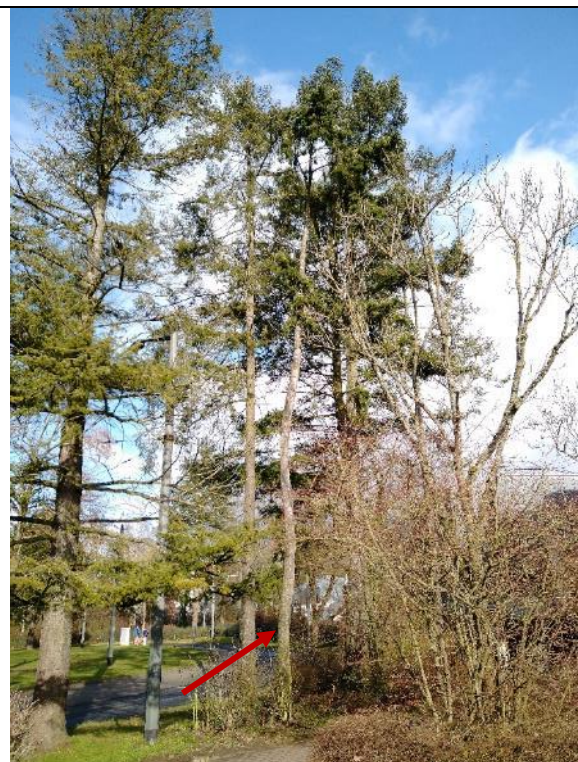
Nr. 32T Ludwigshöhstr., Douglasie (*Pseudotsuga menziesii*)

Douglasie 32T Ludwigshöhstr., Rindenschäden Wurzel

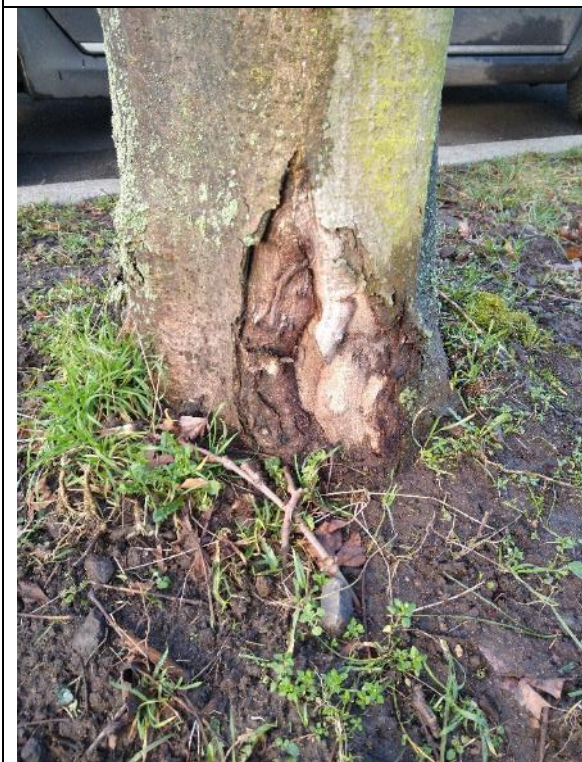
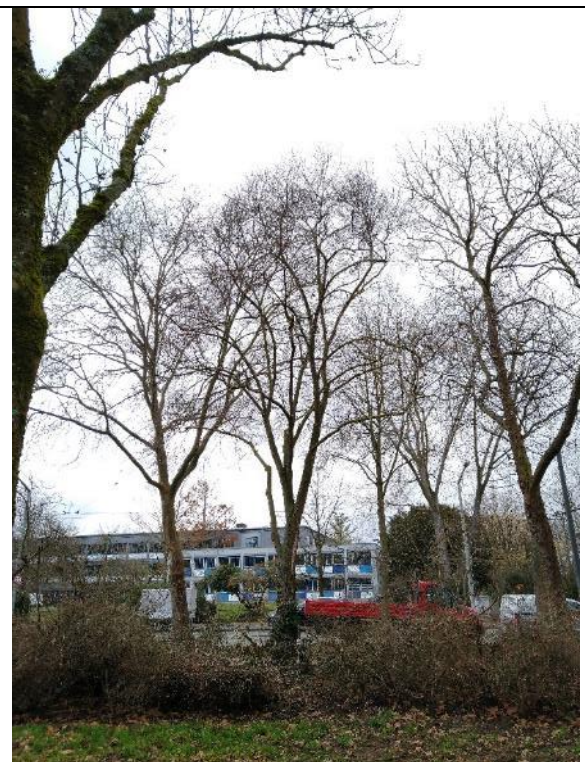
Nr. 40 Ludwigshöhstr., Rosskastanie (*Aesculus hippocastanum*)

Roskastanie 40 Ludwigshöhstr.: Rindenschaden

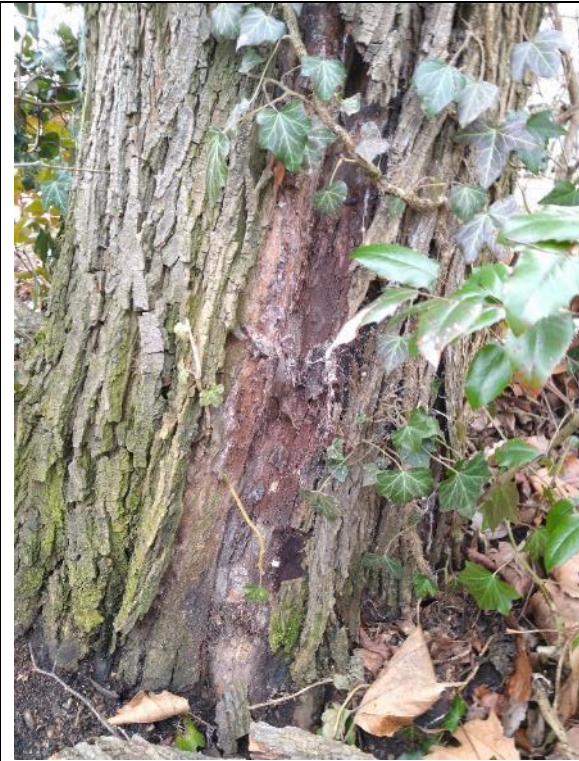
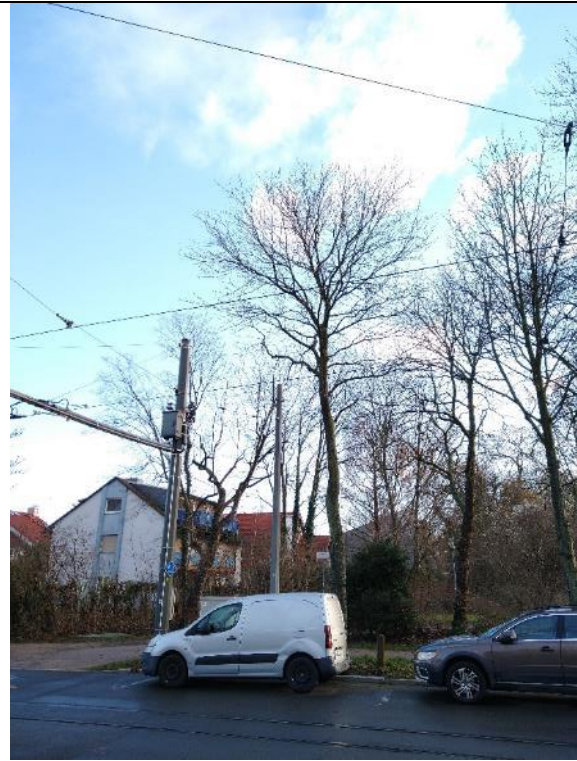
Nr. 40A Ludwigshöhstr., Ulme (*Ulmus spec.*)

**Ulm 40A Ludwigshöhstr.: Rindenschaden**

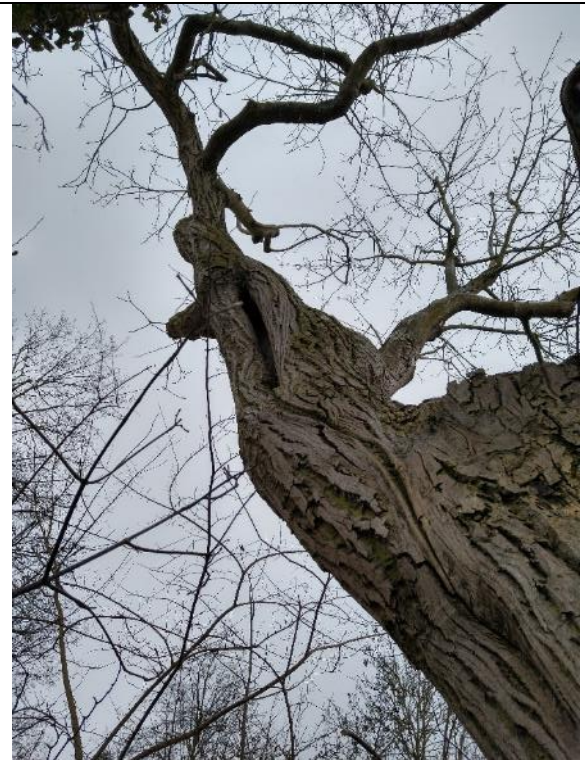
Walnuss 42A Ludwigshöhstr.: Rindenschaden

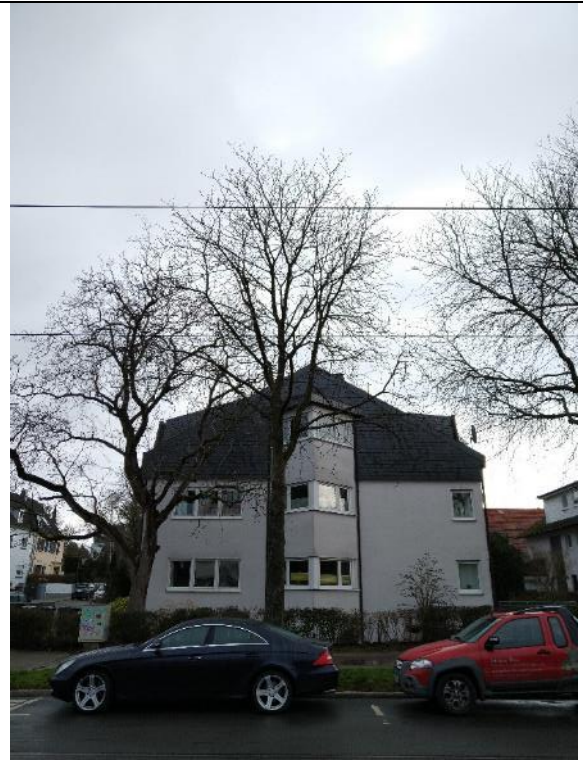
Kastanie 44 Ludwigshöhstr.: Rindenschäden Wurzel

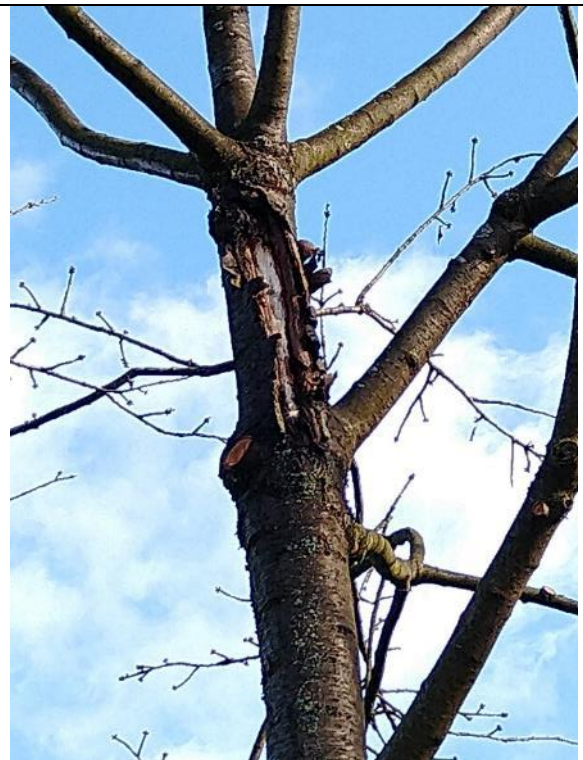
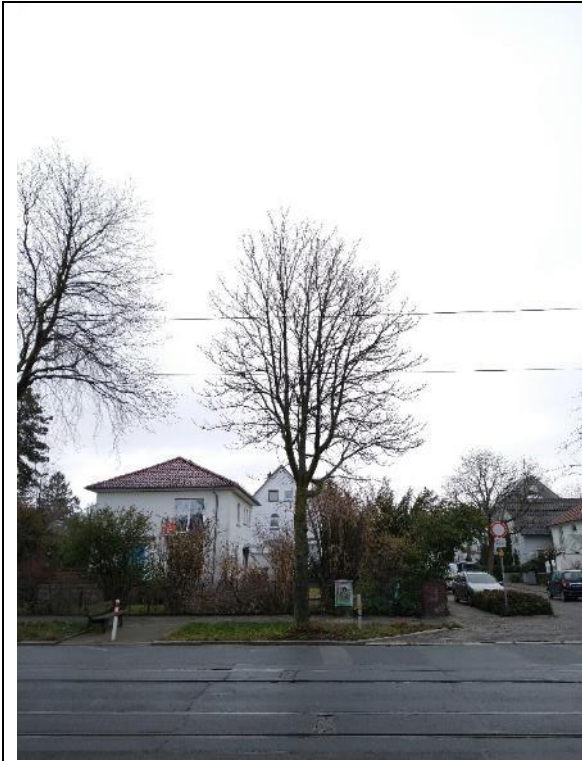
Nr. 45A Ludwigshöhstr., Vogelkirsche (*Prunus avium*)

Vogelkirsche 45A, Rindenschaden

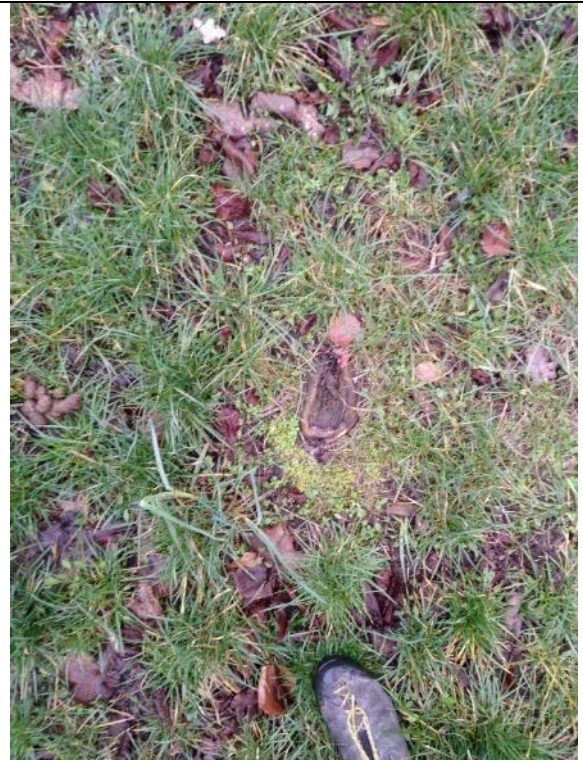
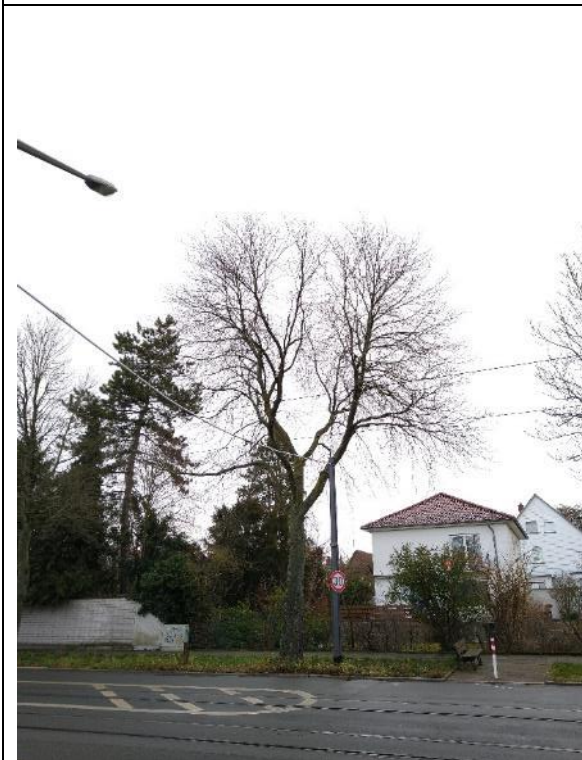
Nr. 46 Ludwigshöhstr., Rosskastanie (*Aesculus hippocastanum*)

Rosskastanie 46 Ludwigshöhstr.: Rindenschaden Wurzel

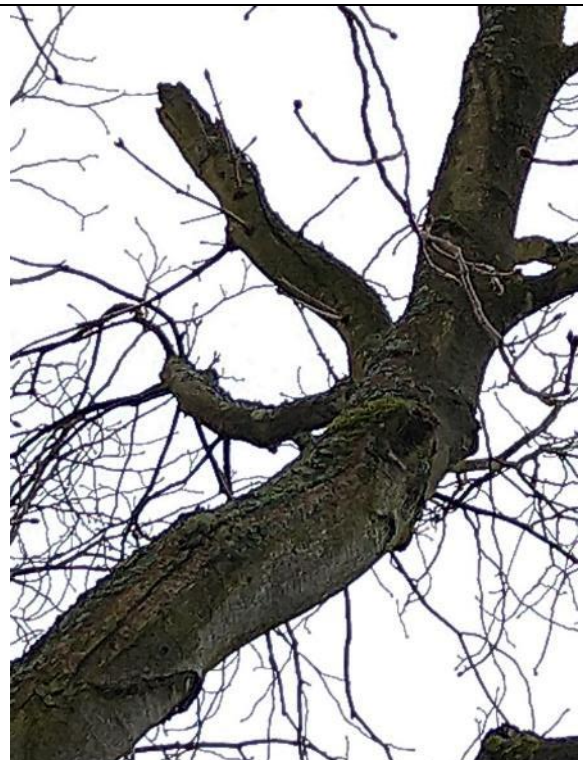
Nr. 46 Ludwigshöhstr., Kastanie (*Aesculus spec.*)

Kastanie 46 Ludwigshöhstr.: Ausbruchswunden
