## Gutachten

Gutachten – Nr.	222_0014_01
Datum der Auftragserteilung	21.01.2021
Datum der Ortsbesichtigung	09.02.2022, 10.02.2022, 11.02.2022
Zeitraum der Gutachtenerstellung	11.04.2022 – 21.04.2022
Überarbeitung	25.08.2022
Gutachter	Nora Boysen (B. Sc. Arboristik, M. Sc. Ökologie, Evolution, Naturschutz, FLL-zertifizierte Baumkontrolleurin)
Firma	SVB Leitsch GmbH Österholzstraße 5 99428 Nohra
E-Mail/Telefon	n.boysen@svb-leitsch.de / 01511-1987147
Projektbezeichnung	BV Anbindung Ludwigshöhviertel Prüfung der Verpflanzbarkeit von 46 Bäumen vor dem Hintergrund der geplanten Baumaßnahme
Auftraggeber	DB Engineering & Consulting GmbH Part of DB & E.C.O. Group Umwelt- & Geoservices (I.TV-MI-U) Frau Dipl.-Ing. Susanne Weimer Saonstraße 3 60528 Frankfurt am Main

### 1.1 Aufgabenstellung

Hintergrund der Verpflanzbarkeitsanalyse ist die vorgesehene Erweiterung der vorhandenen Straßenbahnanbindung. Der betroffene Baumbestand gliedert sich in die 4 Teilabschnitte Ludwigshöhstraße, Cooperstraße, Heidelberger Straße und Heinrich-Delp-Straße.

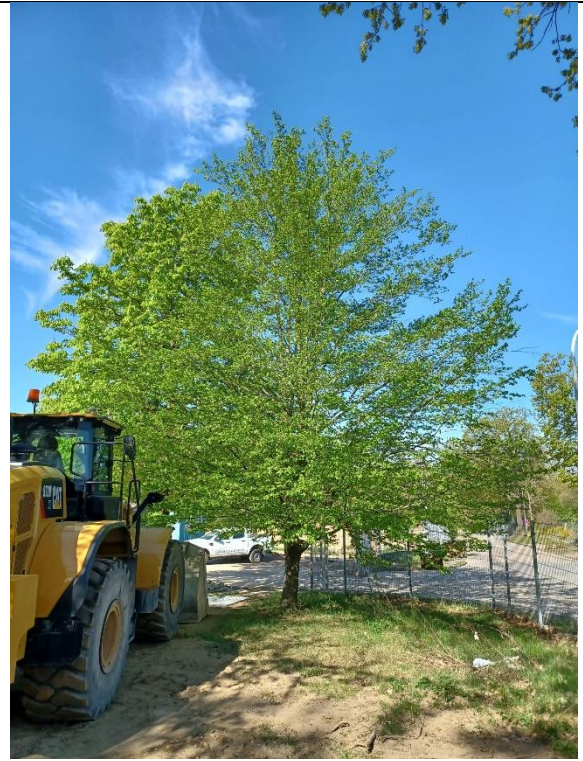
Nr. O 3 Cooperstraße: Baumumfeld

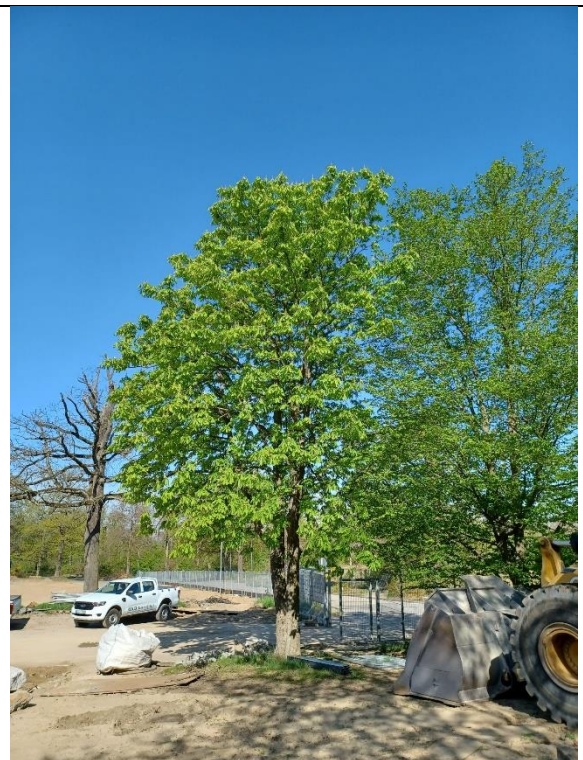
Nr. O 4 Cooperstraße: Baumumfeld

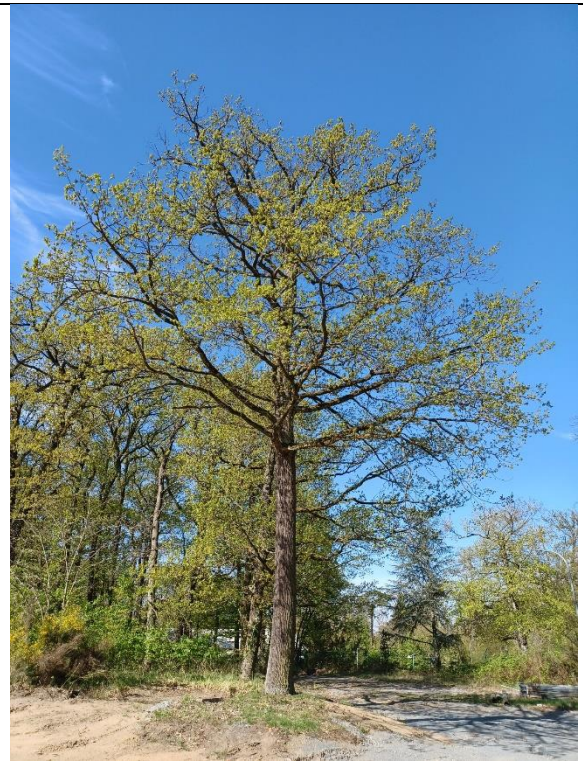
Nr. O 5 Cooperstraße: Baumumfeld

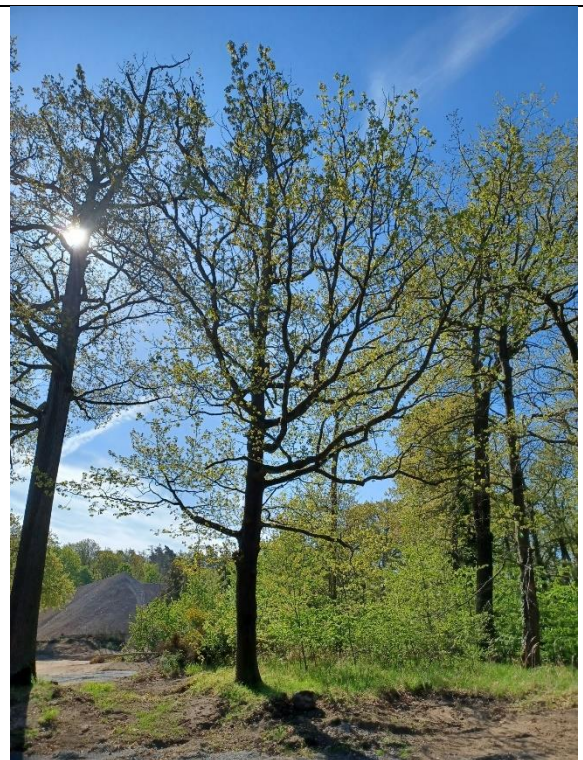
Nr. O 7 Cooperstraße: Baumumfeld

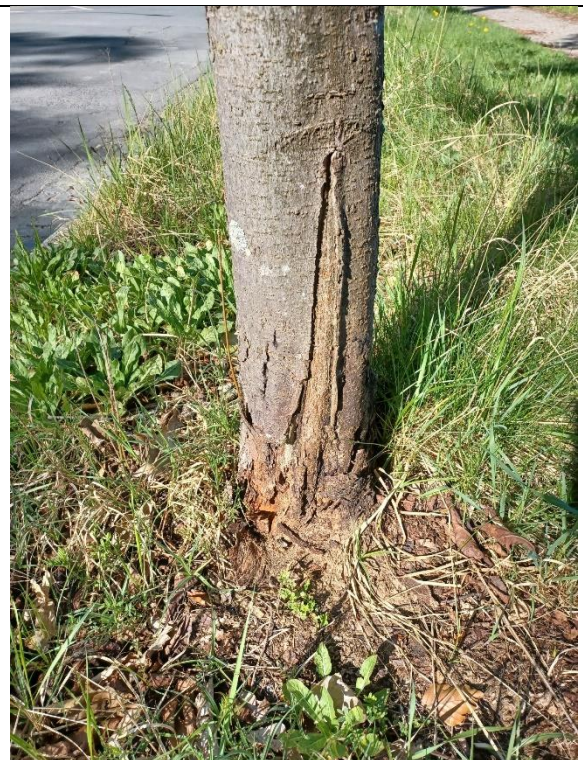
Nr. 13 Cooperstraße: Stammfußschaden

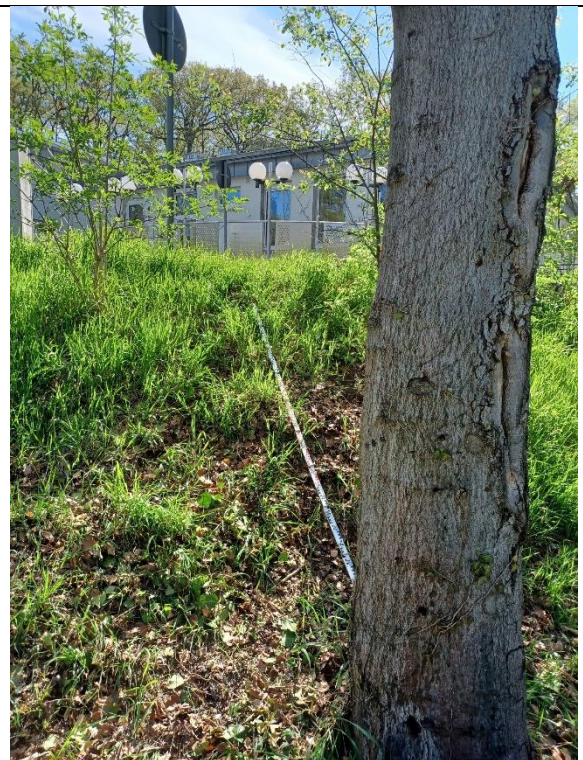
Nr. 13 A Cooperstraße: Stammschaden und Baumumfeld

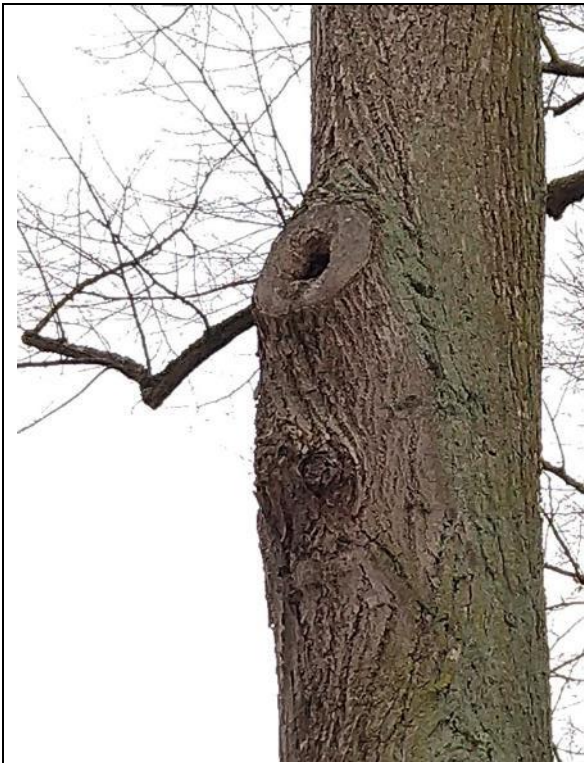
Nr. 318 Heidelberger Straße: einfaulende Astungswunde

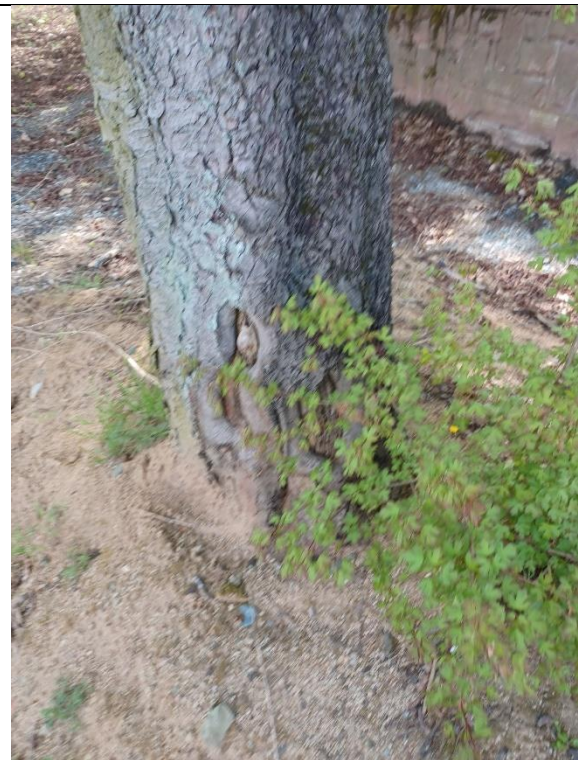
Nr. 269 Heinrich-Delp-Straße: Stammschaden

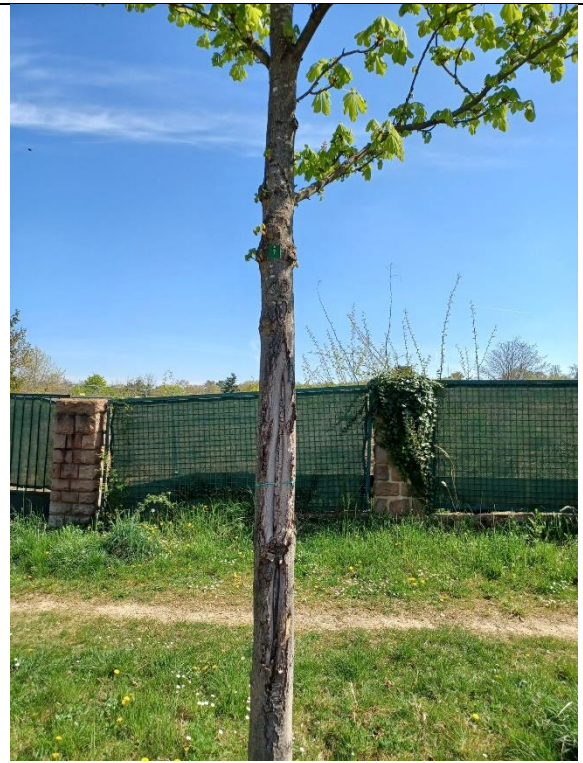
Nr. 7 Ludwigshöhstraße: Stammschaden

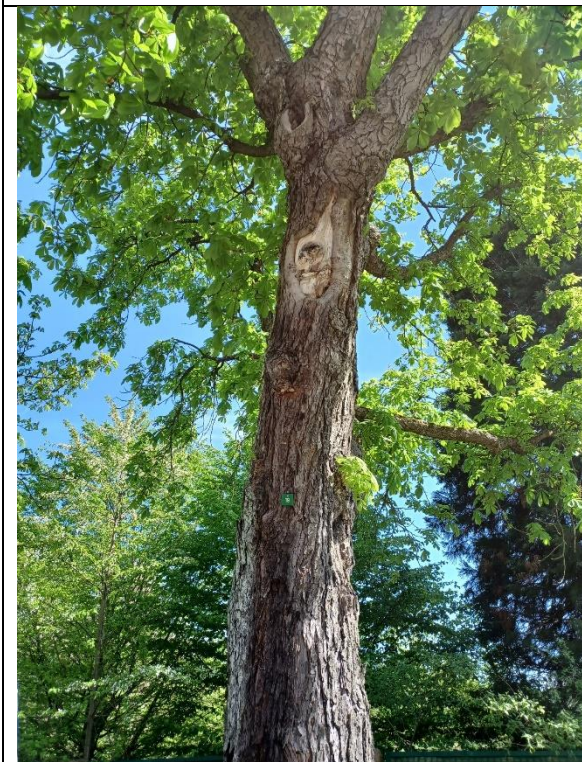
Nr. 19 Ludwigshöhstraße: Ausbruchswunde

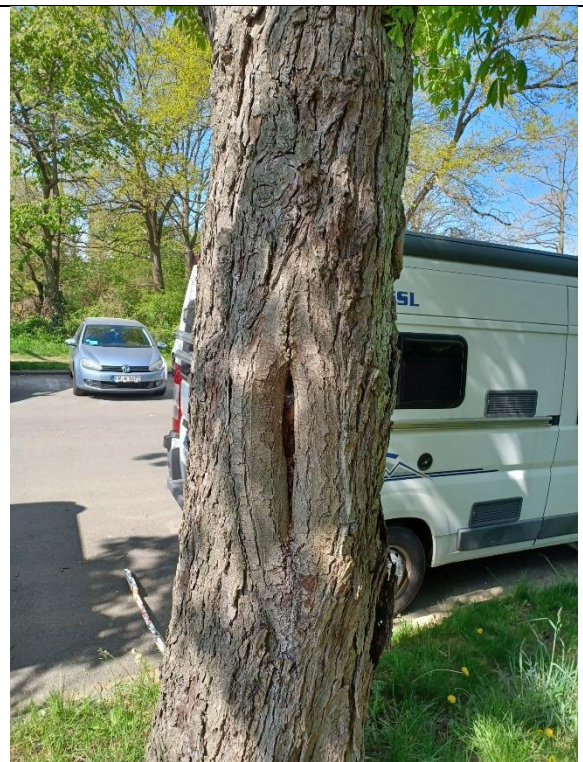
Nr. 19 Ludwigshöhstraße: Stammschaden

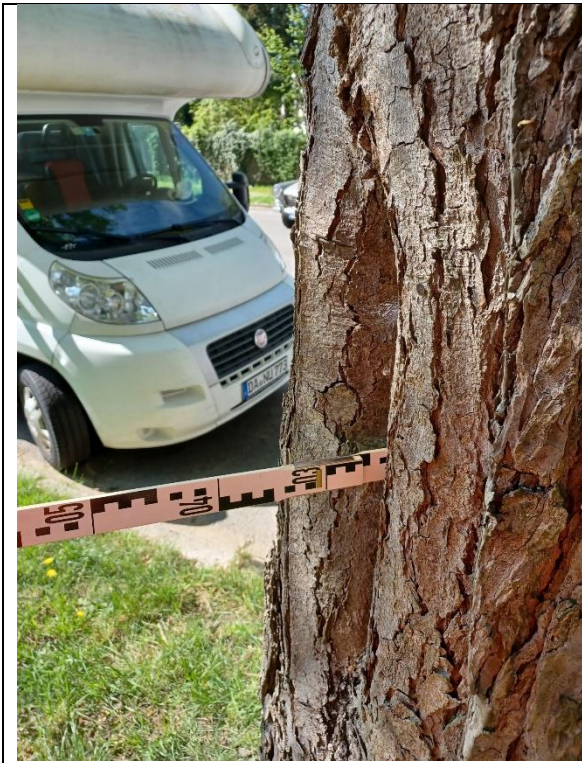
Nr. 19 Ludwigshöhstraße: Stammhöhlung

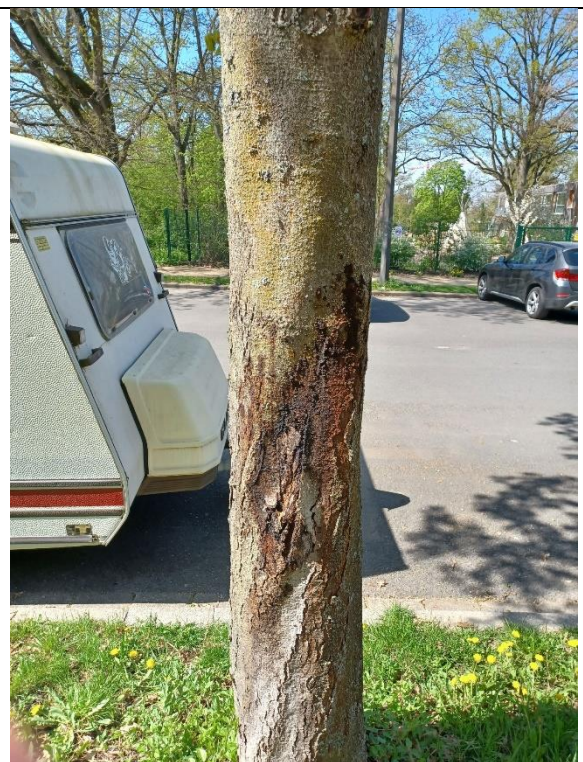
Nr. 22 Ludwigshöhstraße: Stammschaden

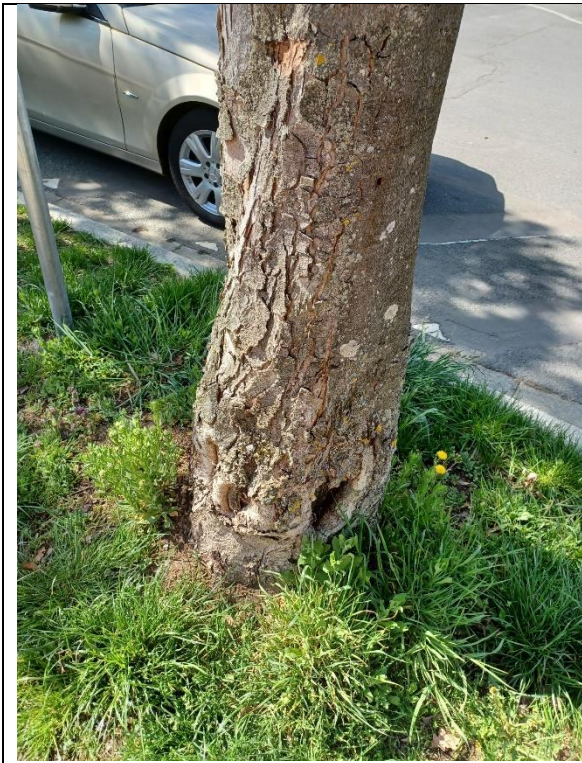
Nr. 27 Ludwigshöhstraße: Stammschaden

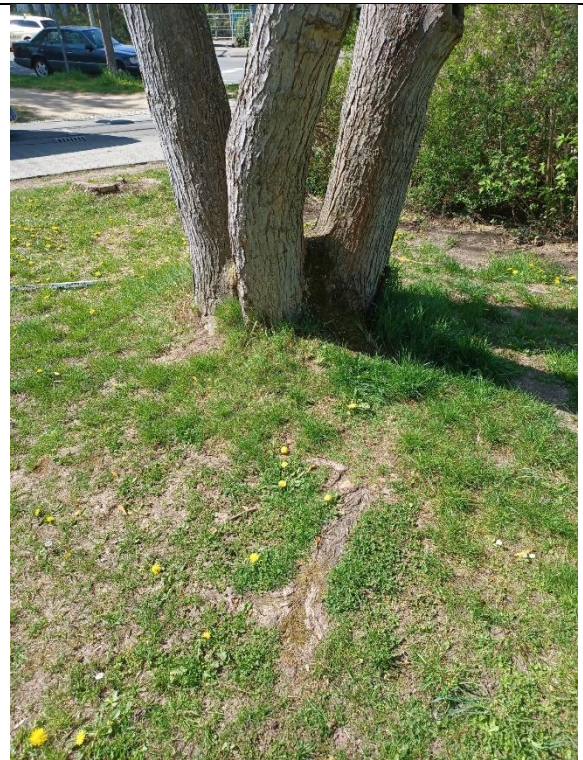
Nr. 32 B Ludwigshöhstraße: Rindenschäden Wurzel

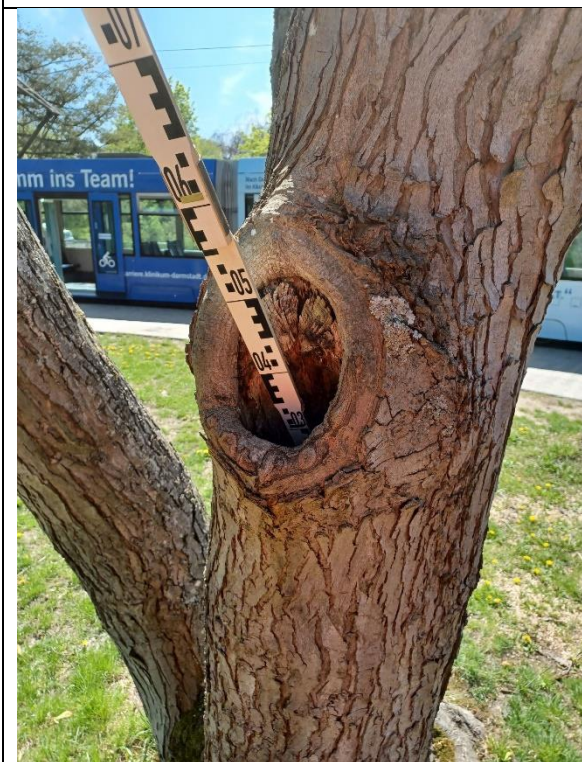
Nr. 32 B Ludwigshöhstraße: eingefaulte Astungswunde

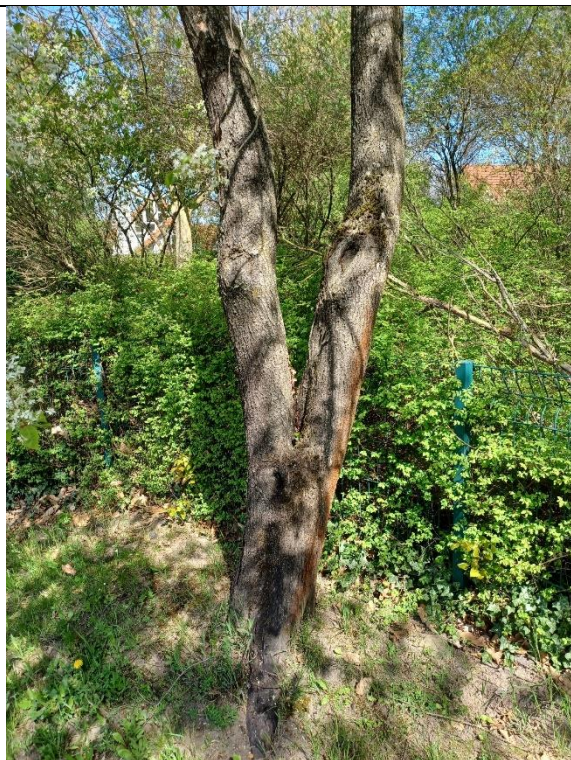
Nr. 32 I Ludwigshöhstraße: Kappstellen, Rindenschäden

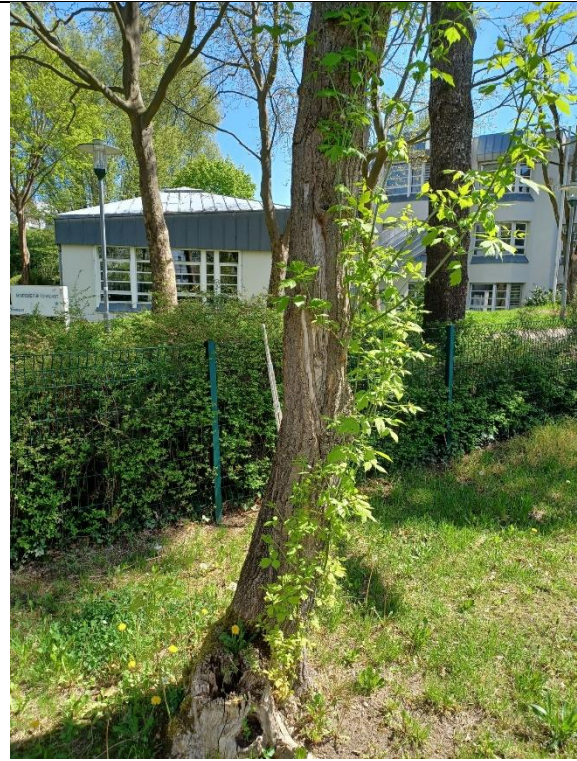
Nr. 32 J Ludwigshöhstraße: Rindenschäden Stamm, eingefaulter Stämmlingsabschnitt

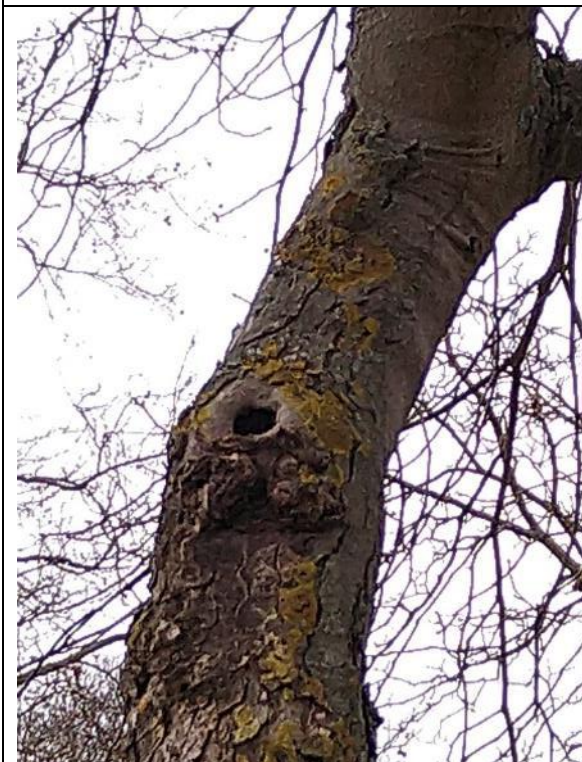
Nr. 38 Ludwigshöhstraße: eingefaltete Astungswunde, evtl. mit Höhlung
