**Gutachten zur Sanierung eines  
Umweltschadens an Fledermaus-  
Winterquartieren unter besonderer  
Berücksichtigung der Mopsfledermaus  
*Barbastella barbastellus***

DB InfraGo AG  
Hahnstr. 49  
60528 Frankfurt/Main

Institut für Tierökologie und Naturbildung GmbH  
Marburger Straße 14–16  
35321 Gonterskirchen

Gonterskirchen, November 2024

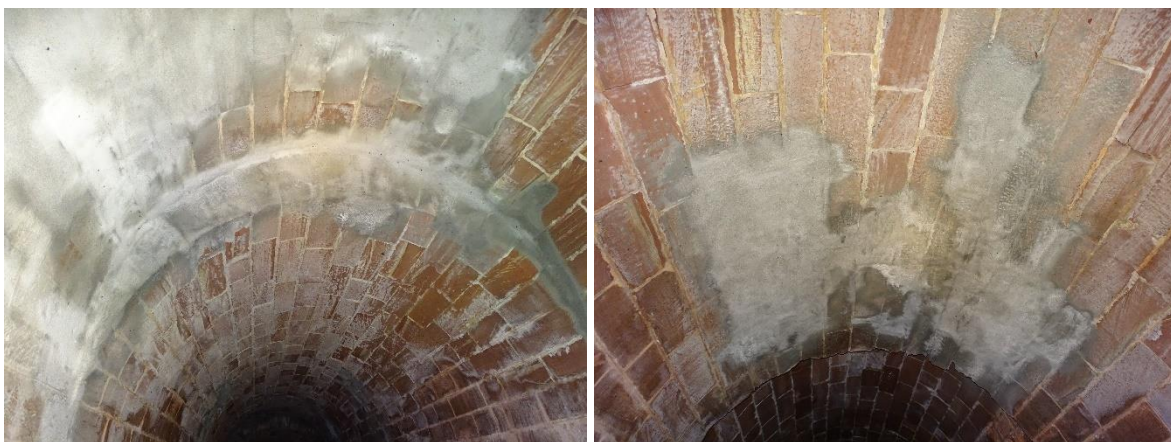
Abb. 5: Beispiele für den Verschluss von Gewölbespalten, die von Fledermäusen als Winterquartier genutzt wurden. Über die hellen Mörtelschichten können die Flächen und Längen der verschlossenen Spalten bilanziert werden.

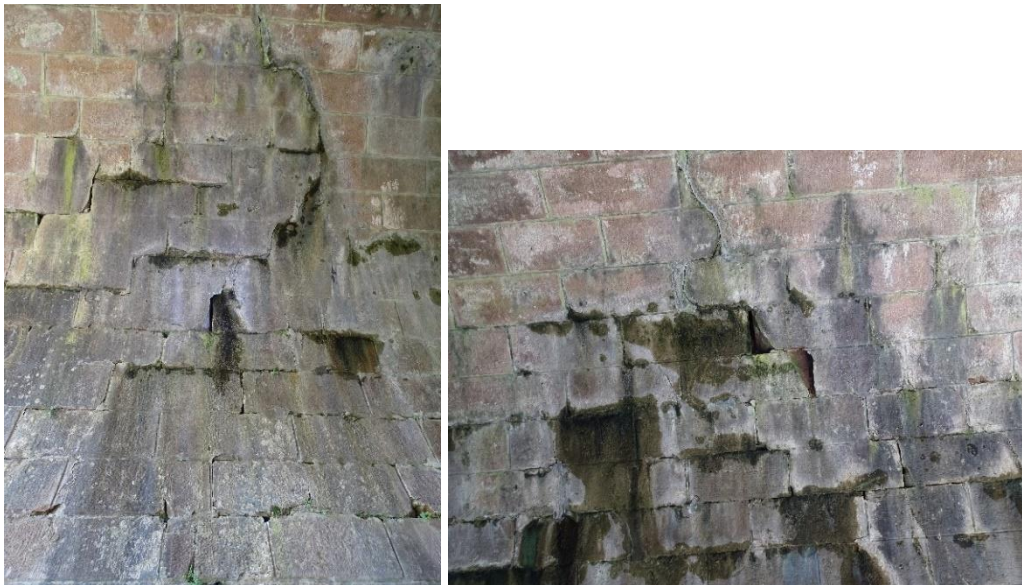
Die Sanierungs- und Instandsetzungsarbeiten im Tunnelinnern sind für 2024 geplant. In 2023 wurde ein Geländerpfosten stabilisiert und ein Außenwandstein ohne Schadenswirkung auf Fledermäuse ersetzt. Um eine erhebliche Beeinträchtigung von Fledermäusen zu vermeiden, sind folgende Punkte zu beachten:

Abb. 17: Aktueller Zustand vor der geplanten Sanierung. Zu erkennen sind Spalten im Mauerwerk, die von Fledermäusen besiedelt werden können.

- Die Arbeiten im Tunnelinnern müssen im Zeitraum 01. Mai – 31. Juli erfolgen.
- Die Fledermaushangplätze und Spalten müssen so weit wie möglich geschont werden. Für statisch unbedingt erforderliche Verschlussmaßnahmen ist ausreichender Ersatz zu schaffen (vgl. Kap. 5 und unten).
- Alle Maßnahmen sind zuvor mit einem Fledermausspezialisten vor Ort abzustimmen.

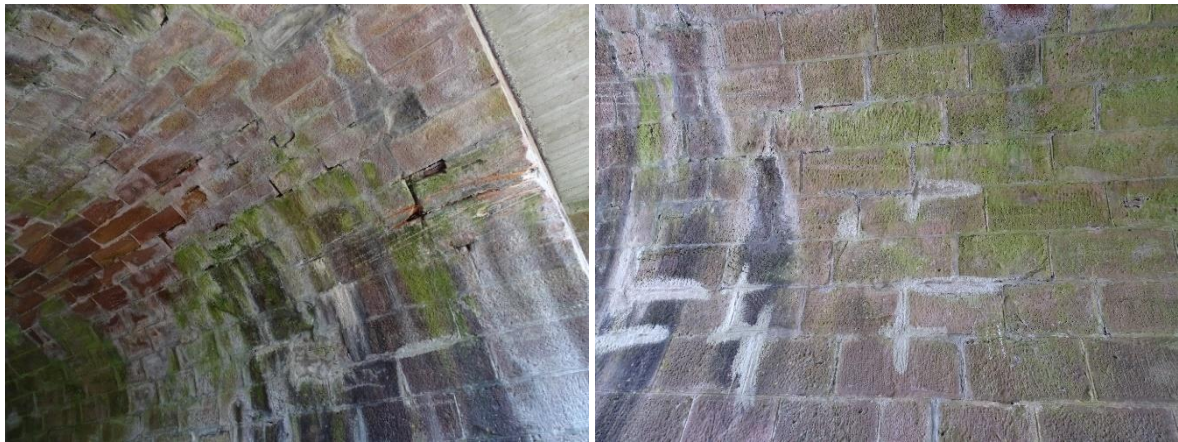
Es sind einzelne Spalten verschlossen, die jedoch nicht quantifiziert wurden, da eine Nutzung als Winterquartier nicht bekannt ist. Eine Besiedlung ist weiterhin möglich.

Abb. 23: Erkennbar offene und verschlossene Mauerspalten.

4 Fledermaus Wandquartiere groß nach Hasselfeldt, Typ FWQ-L: jeweils 2 außen an den Portalen unter der Betonplatte.

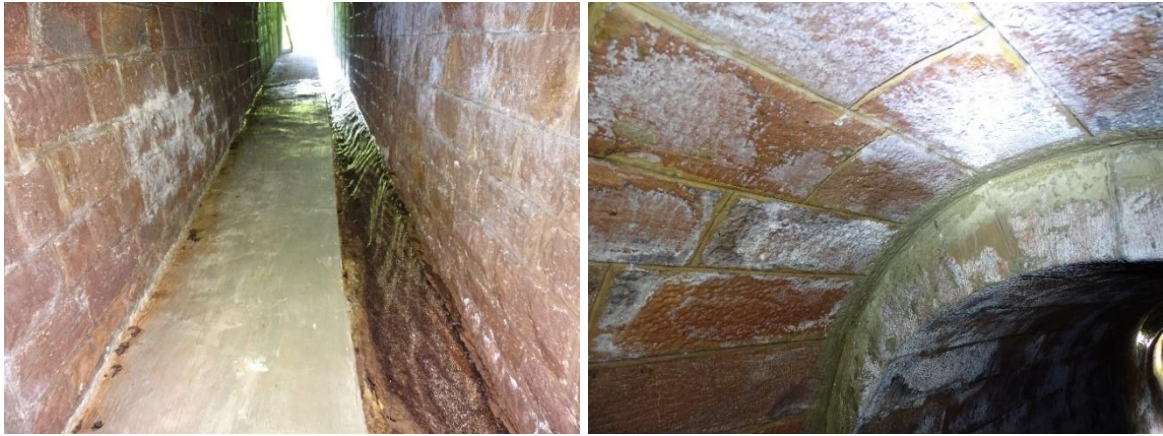
Einige Wand- und Deckenspalten wurden verputzt, u.a. zwei Rundbögen (gesamt: ca. 10 m). Am Boden wurde ein Steg aus Beton gegossen, der den Lauf des Fließgewässers stark beeinträchtigt und begradigt.

Abb. 36: Zustand nach Sanierung mit Ausbetonierung des Gewässerverlaufs.

An 10 Rundbögen je 2 Deckensteine = 20 Stück

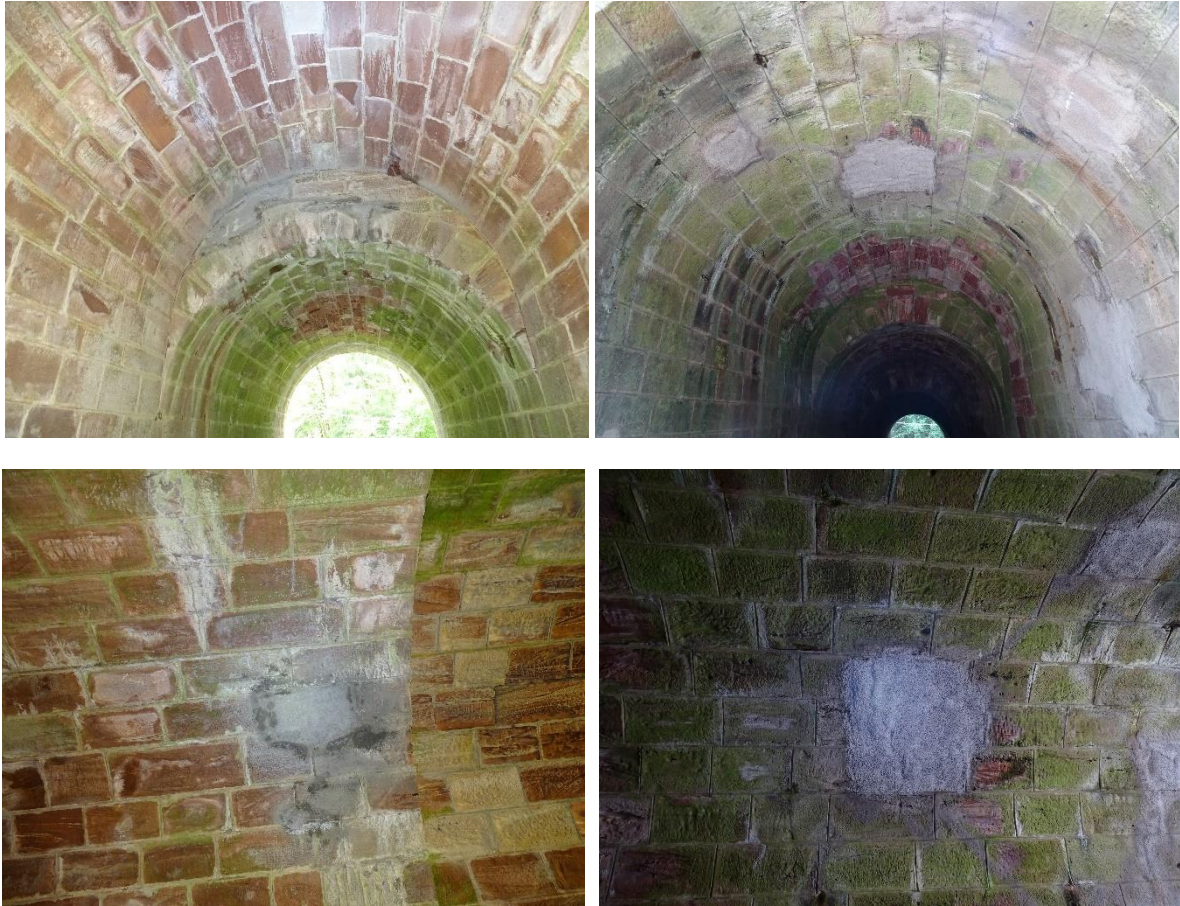
Fast alle Wand- und Deckenspalten wurden verputzt. Verschluss des Mopsfledermaushangplatzes mit ca. 1 qm Spritzbeton; 2 weitere mit je 1 qm.

Abb. 42: Zustand nach Sanierung mit Beispielen verputzter und ausgefugter Fledermausverstecke (erkennbar am hellen Mörtel).

3 Rundbögen jeweils ein Fledermausbrett 1,5 m x 0,4 m. Installation mit Abstand 20 mm an der Wand, sodass eine nutzbare Spalte entsteht.

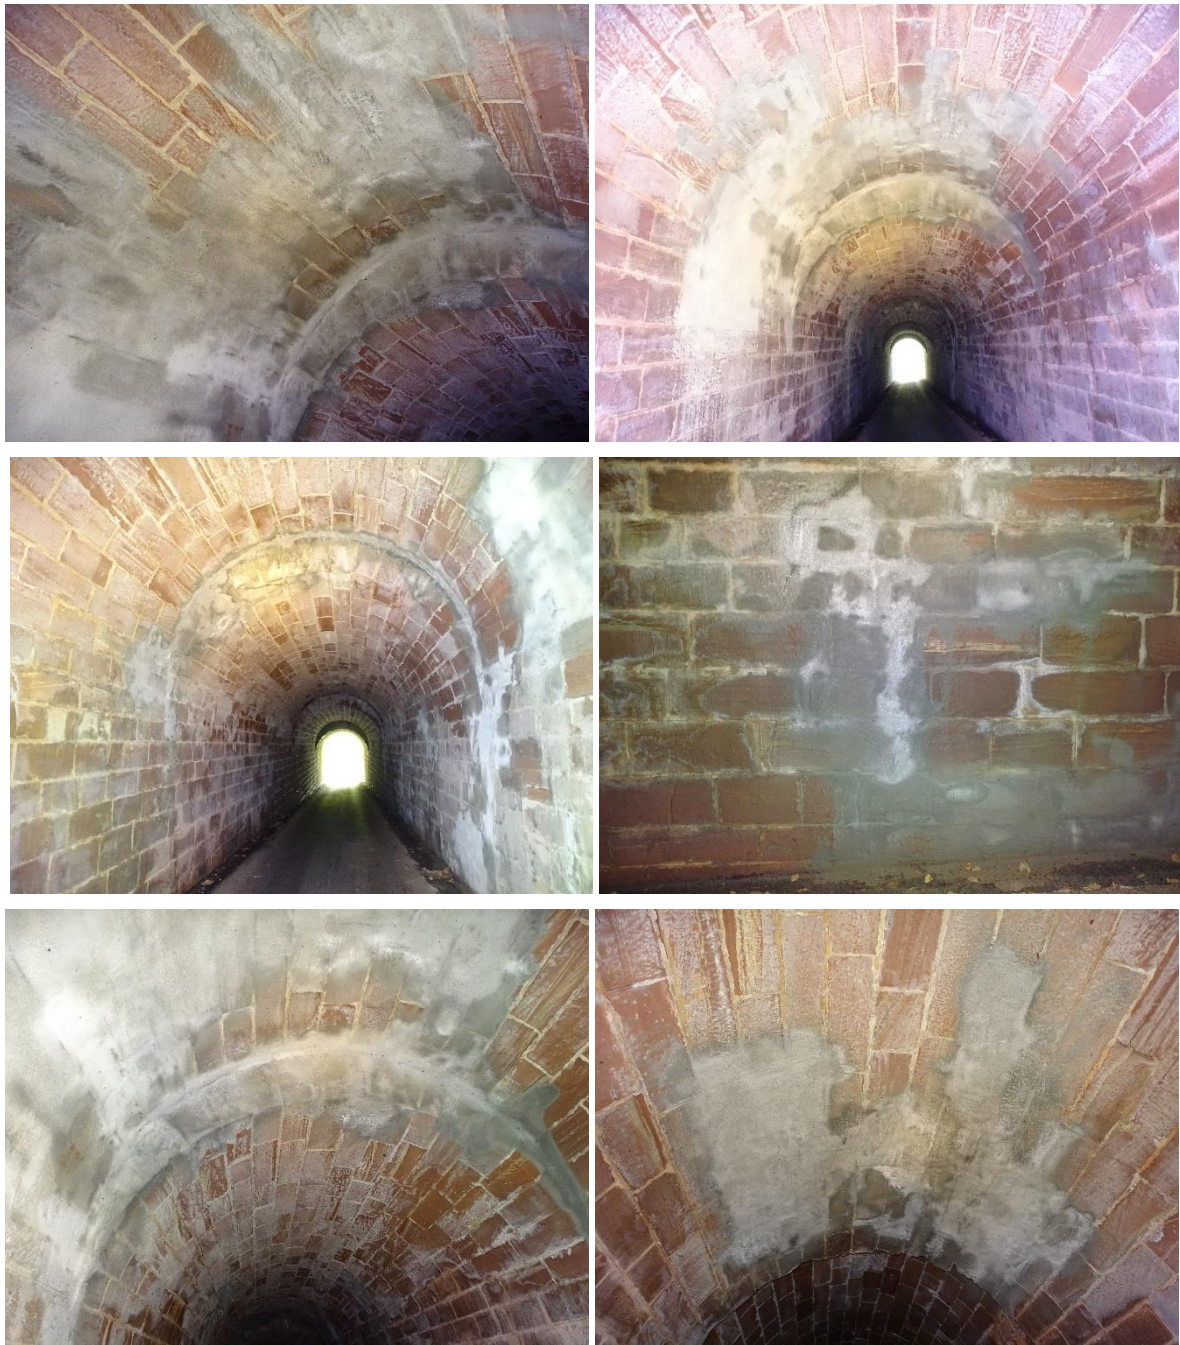
Wand- und Deckenspalten wurden fast vollständig verputzt. Großflächiger Verschluss an 10 Stellen, rund 30 qm. Spaltenverschluss an drei Stellen, davon 2 Rundbögen mit je 7 m. Eine Spalte an der Decke mit 3 m.

Abb. 48: Beispiele von verputzten und ausgefugten Fledermausverstecken (am hellen Mörtel erkennbar).

Am 1. Und 5. Bogen je drei Flachkästen (=6 gesamt). Alle 5 m je 4 Kammersteine an 14 Stellen (=56 Stück).

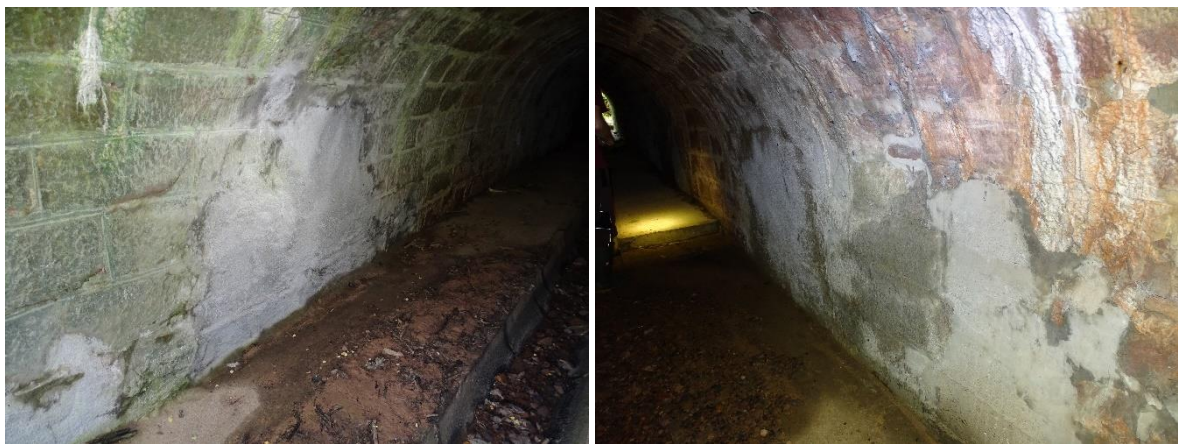
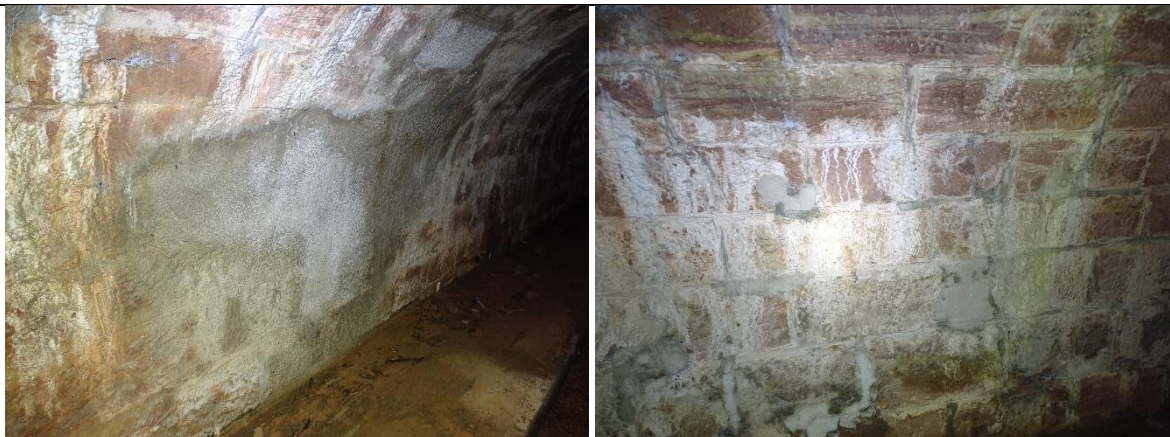
Mehrere flächige Verschlüsse mit Spritzbeton, insgesamt ca. 5 qm. Einzelne Spalten, insgesamt ca. 10 Stück.

Abb. 53: Beispiele flächig verputzter Mauerwerksausschnitte mit vormals potenziell geeigneten Fledermausverstecken.

Alle 10 m einen Kammerstein, 14 Steine insgesamt.

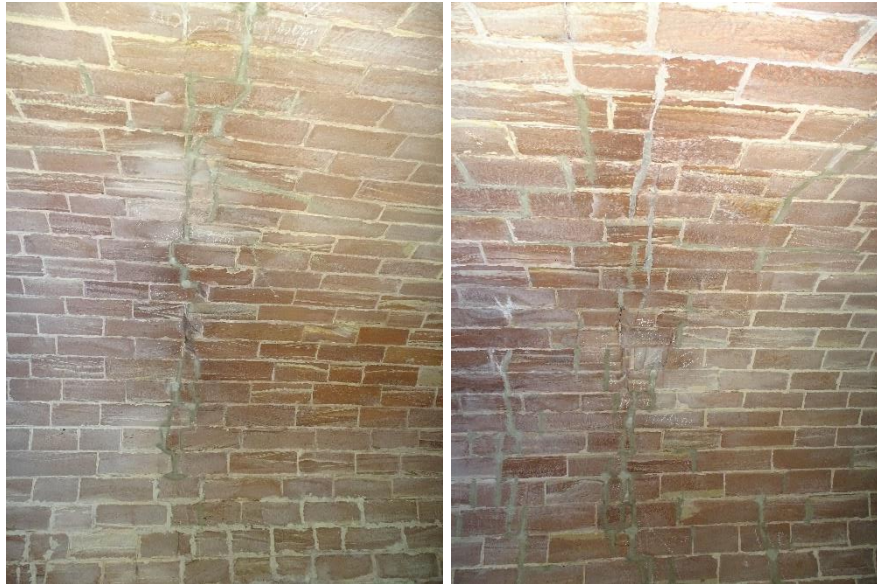
Nahezu vollständiger Verschluss der Wand- und Deckenspalten durch Verputzen. Verschluss von Spalten mit 39,5 m Gesamtlänge an 21 verschiedenen und unabhängigen Spalten. Spalten waren sehr tiefgehend. Lage überwiegend im Deckengewölbe ab 4 m Höhe. Verschluss während der Überwinterungszeit.

Abb. 59: Beispiele verputzter und verfugter ehemaliger Fledermausverstecke (erkennbar am hellen Mörtel).

An der bachseitigen Wand jeweils auf Höhe der Kastengruppen je 3 FST-QR Fledermaussteine an die Wand, aber unterhalb der Wölbungskante. Rückwand anliegend. = 24 Kästen.

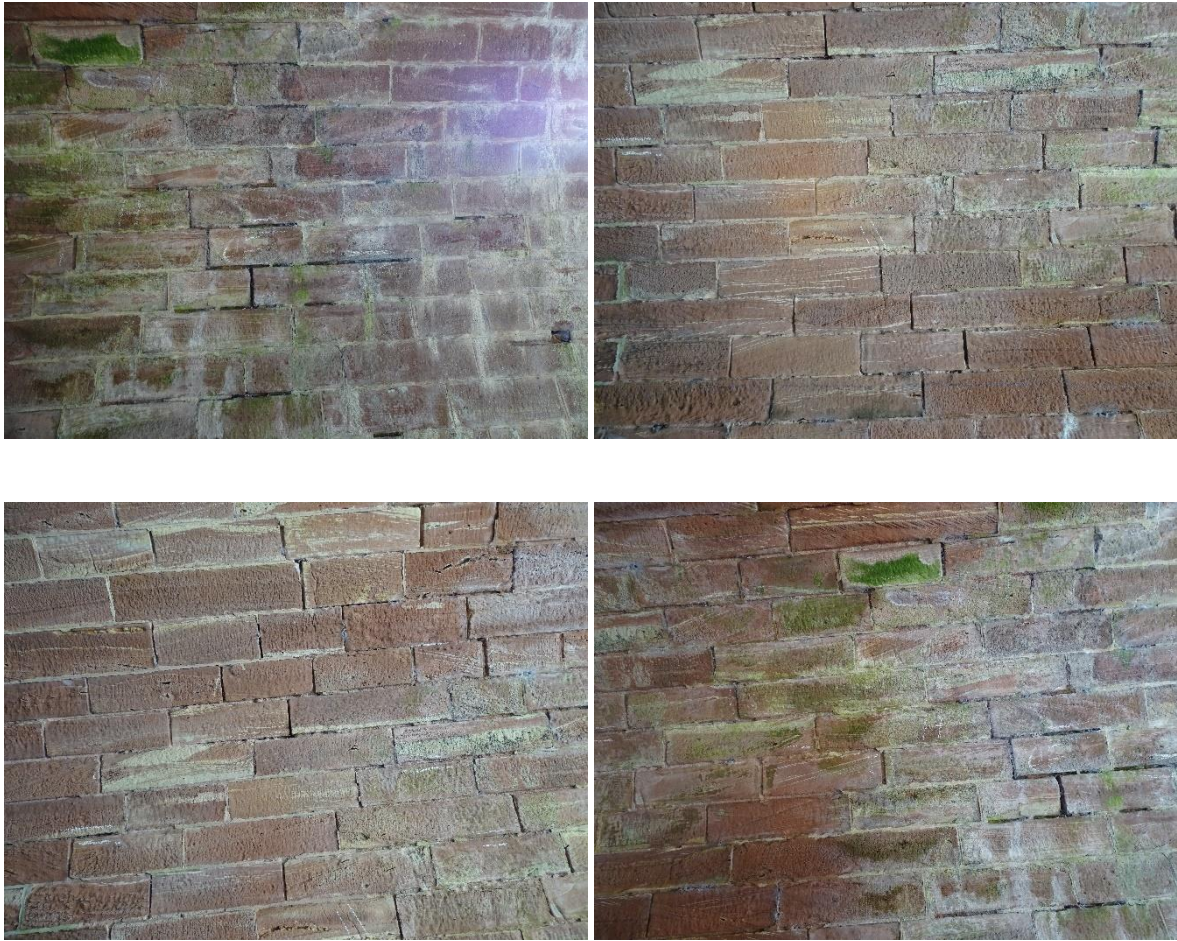
Abb. 66: Gegenwärtiger Zustand mit erkennbaren Fledermausversteckmöglichkeiten im Mauerwerk.
