Bericht über die Wartung von Krebsperren, Überwachungsbe- fischungen oberhalb und unterhalb von Sperren, sowie eine Prä- senz-/Absenz-Untersuchung am Benzenbach

– WV Nr. 2023/04-FP05-WV

November 2023

Maßnahme im Auftrag des Landes Hessen
Regierungspräsidium Darmstadt, Dez. V 53.2
Wilhelminenstraße 1-3, 64295 Darmstadt

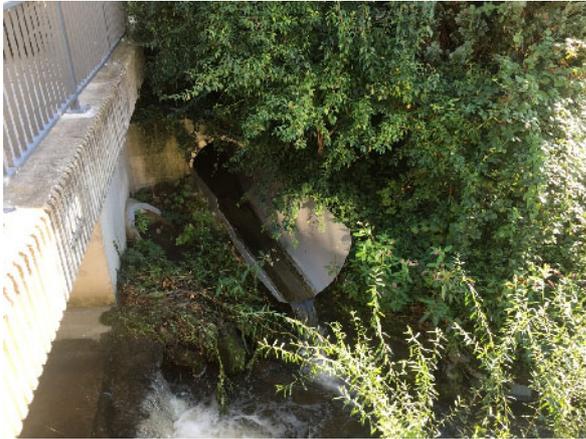
Abbildung 1, Titel oben links: Sperre Kunzenbach vor der ersten Wartung (Photo R. Hennings, IMG_0472, 11.8.2023).

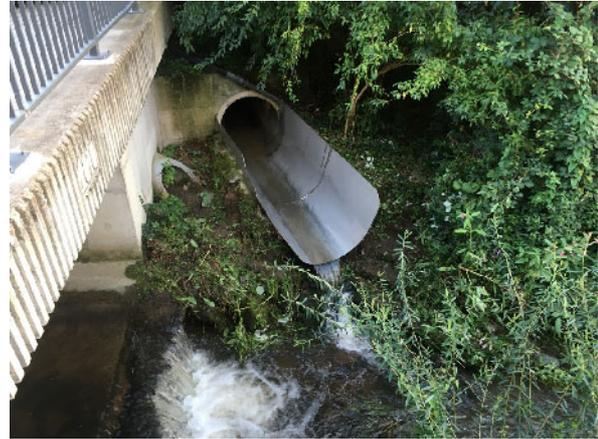
Abbildung 2, Titel oben rechts: Sperre Kunzenbach nach der ersten Wartung am 11.8.2023: Freischnitt und Entfernung von altem Bio-Fouling (Photo R. Hennings, IMG_0483, 11.8.2023)

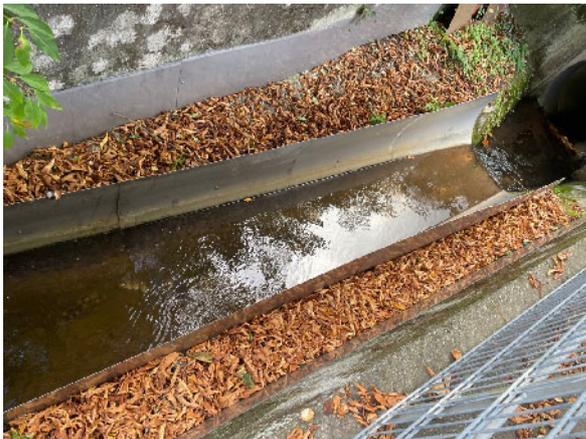
Abbildung 3, Titel unten links: Sperre Mumbach vor der zweiten Wartung (Photo R. Hennings, IMG_8288, 14.10.2023)

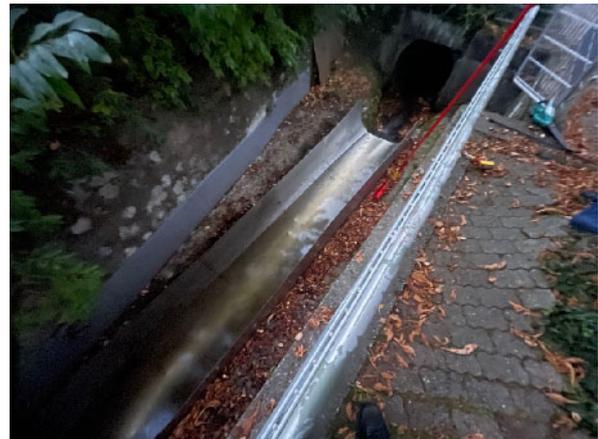
Abbildung 4, Titel unten rechts: Sperre Mumbach nach der zweiten Wartung (Photo R. Hennings, IMG_8308, 14.10.2023)

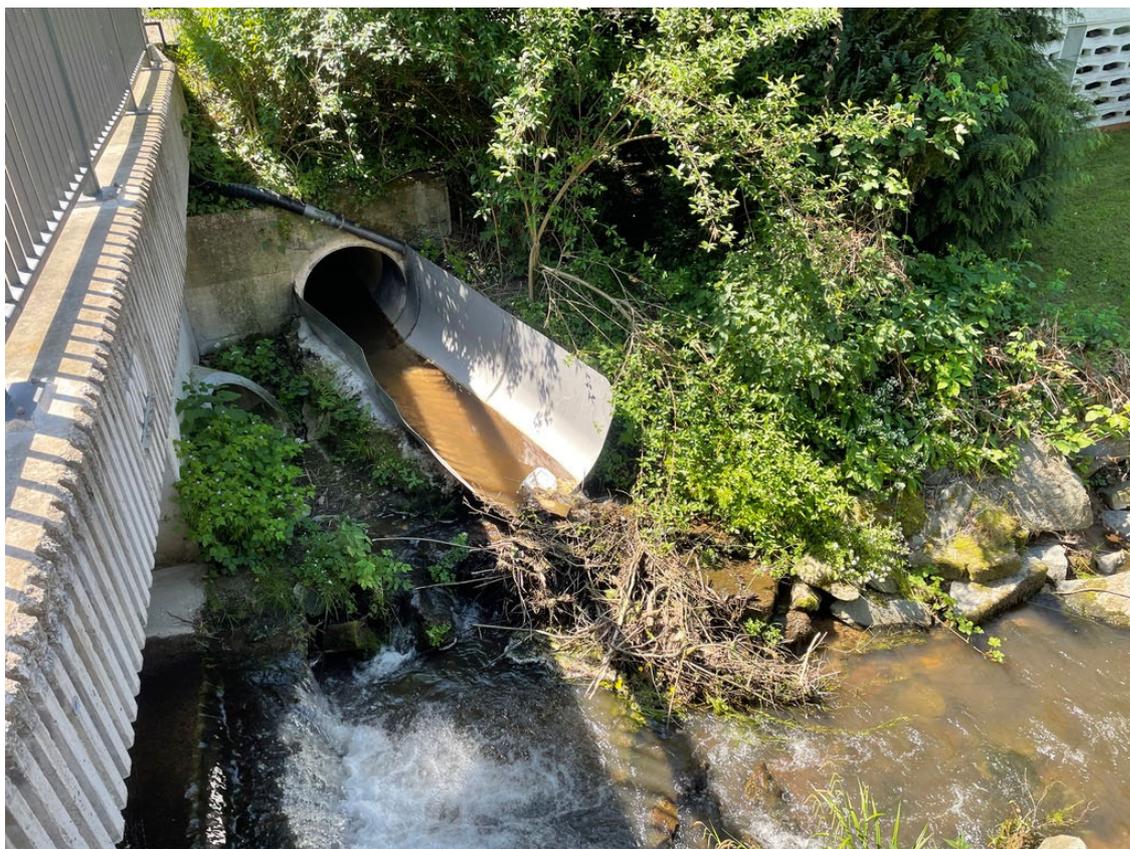
Abbildung 6: Sperre Kunzenbach, Ansammlung von Geschwemmsel am 11.5.2022 (Photo R. Hennings, IMG_2301, 11.5.2022)

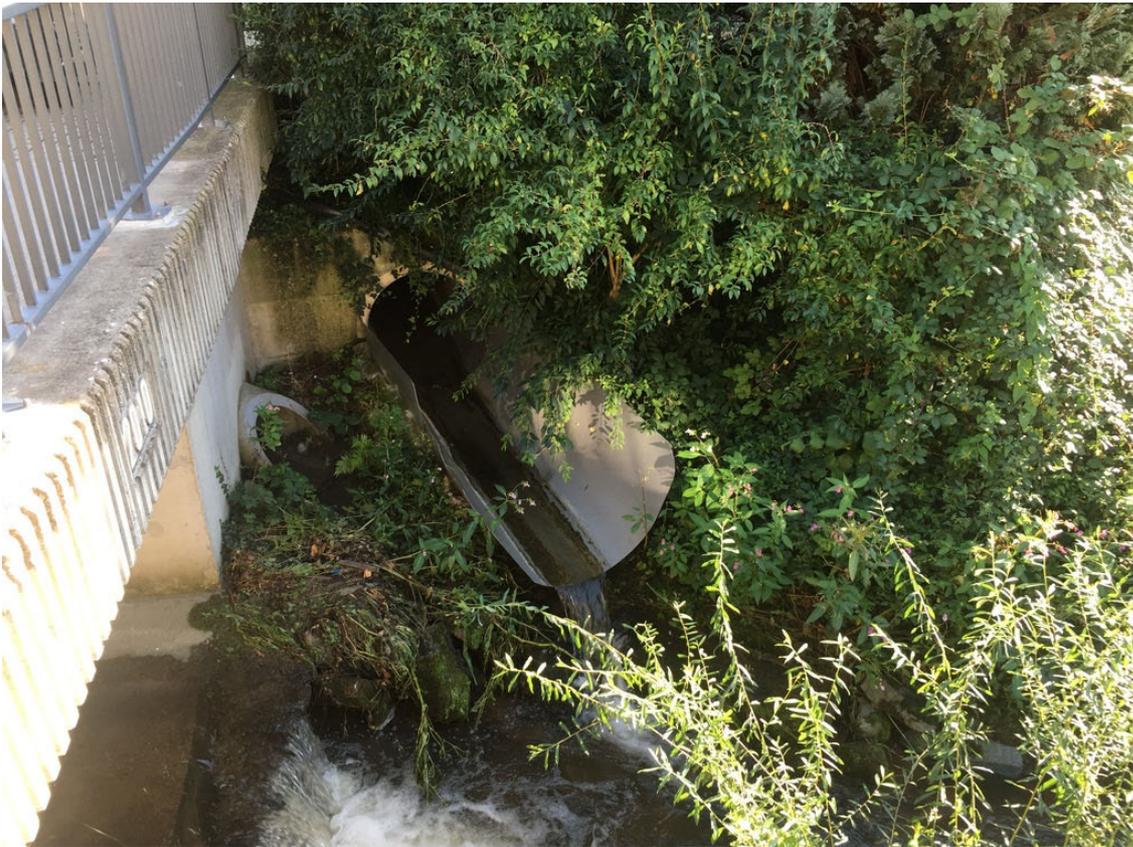
Im Lauf der Jahre 2022/23 baute sich in der Sperre eine dicke Schicht von Biofouling und einige Sedimentablagerungen auf. Diese sollten bei der ersten Wartung im Rahmen des hier berichteten Werkvertrages am 11.8.2023 entfernt und die Sperre auf Beschädigungen etc. kontrolliert werden.

Abbildung 7: Sperre Kunzenbach vor der 1. Wartung am 11.8.2023 (Photo R. Hennings, IMG_0469, 11.8.2023)

Erste Wartung, 11.8.2023: Zunächst musste die Sperre rundherum von überhängenden Zweigen und dem Aufwuchs an der Brückenseite freigeschnitten werden. Sodann wurden das angeschwemmte Sediment und eine Gehwegplatte, die sich am Rohrauslauf festgesetzt hatte, entfernt. Der vom Anblick her locker erscheinende Biofilm erwies sich als hart verkrustet und fest mit dem Edelstahl verbunden (dies war an allen Sperren so, besonders fest am Wäschbach). Er konnte nur unter hohem körperlichen Einsatz mit einer harten Edelstahldrahtbürste entfernt werden. Die Sperre wurde auch unter dem Stahltrug kontrolliert und von Aufwuchs und Erdansammlungen befreit.

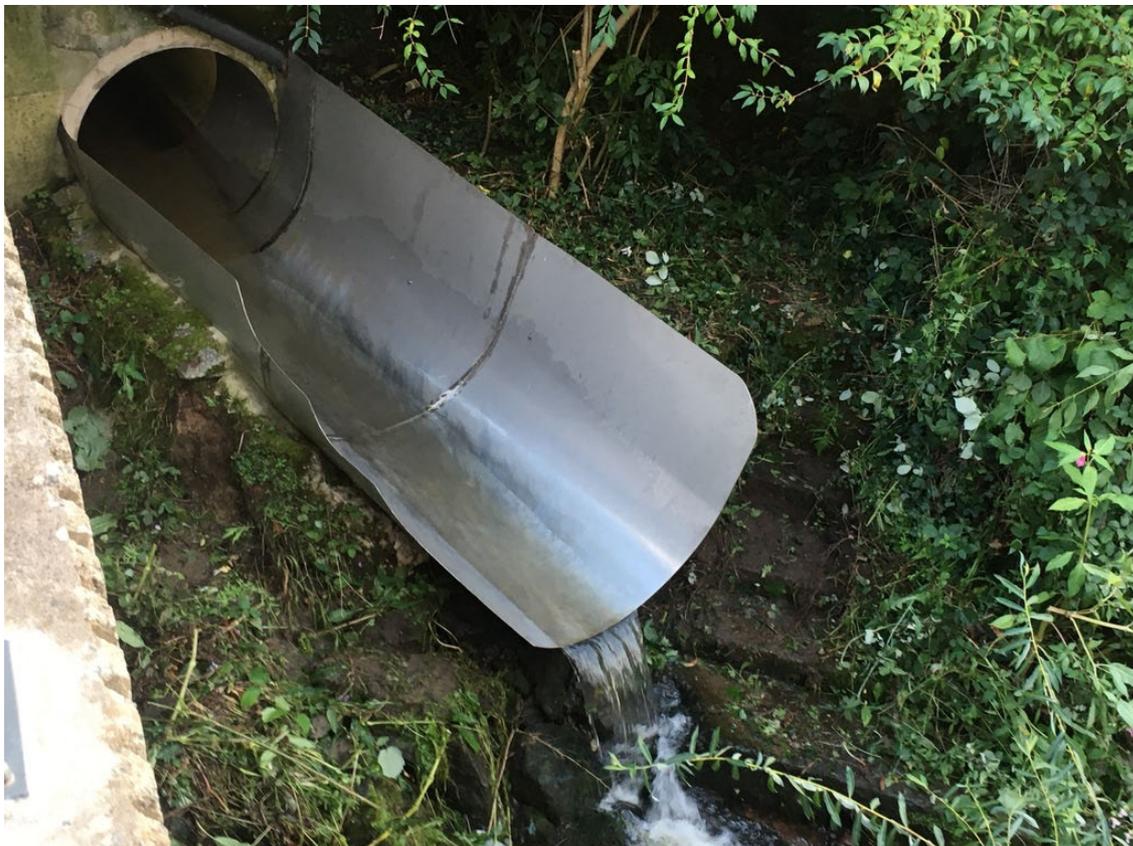
Abbildung 8: Sperre Kunzenbach nach der 1. Wartung (Photo R. Hennings, IMG_0487, 11.8.2023)

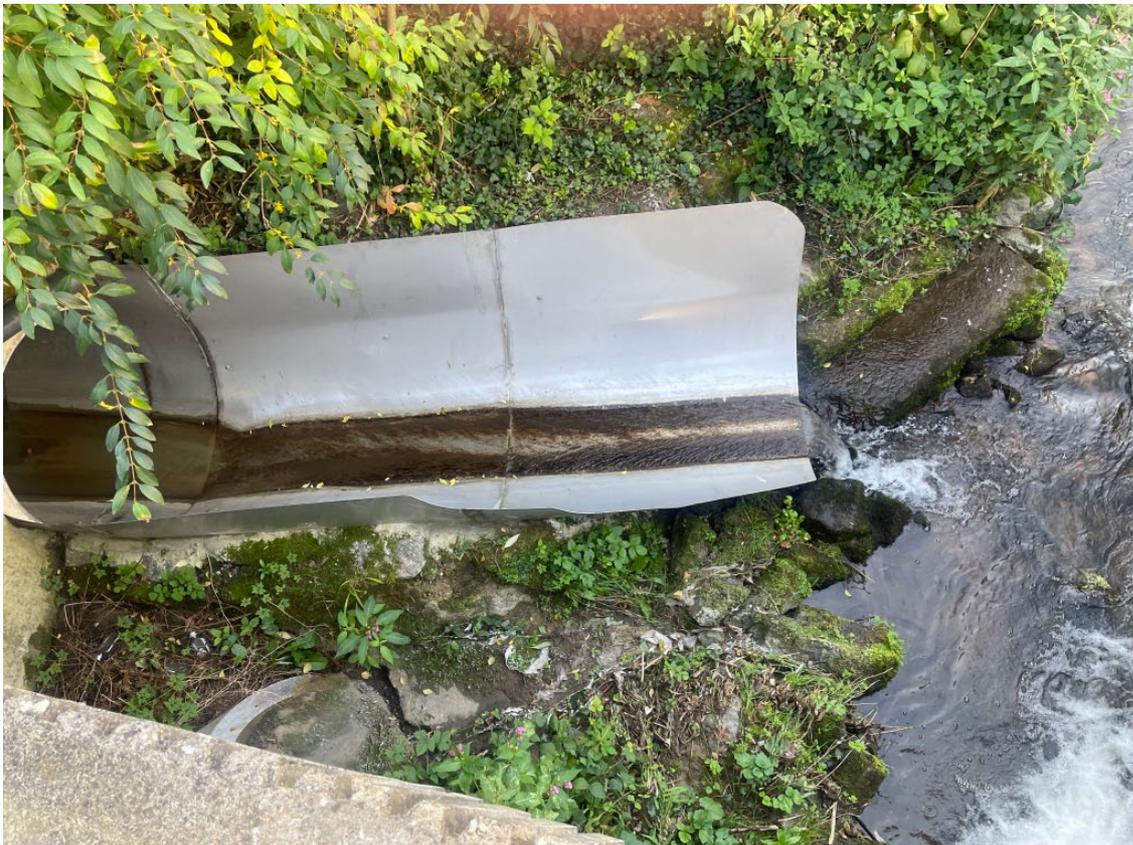
Zweite Wartung, 7.10.2023: Bei der zweiten Wartung am 7.10.2023 war bereits wieder viel Biofouling im Niedrigwasserbereich der Sperre vorhanden. Im Rohrauslauf gab es geringe Sedimentauflagen. Ein weiterer Freischnitt war nicht nötig. Nach Entfernung des Sediments wurde das Biofouling mit einer Edelstahlbürste entfernt und die Unterseite des überkragenden Troges gereinigt. Die obere Sperre (V2A-Auskleidung am Einlauf der Verrohrung) wurde mit Stahlbürste gereinigt.

Abbildung 9: Sperre Kunzenbach vor der zweiten Wartung (Photo R. Hennings, IMG_8244, 7.10.2023)

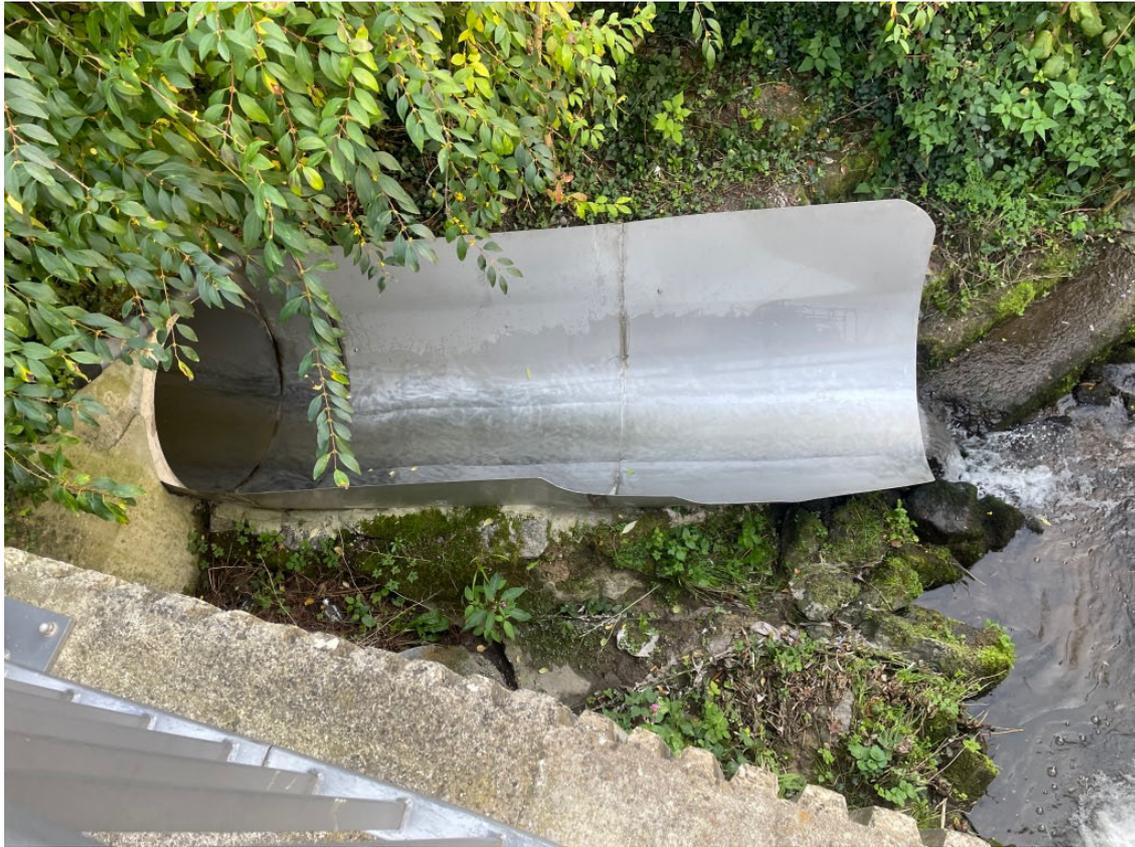
Abbildung 10: Sperre Kunzenbach nach der zweiten Wartung (Photo R. Hennings, IMG_8253, 7.10.2023)

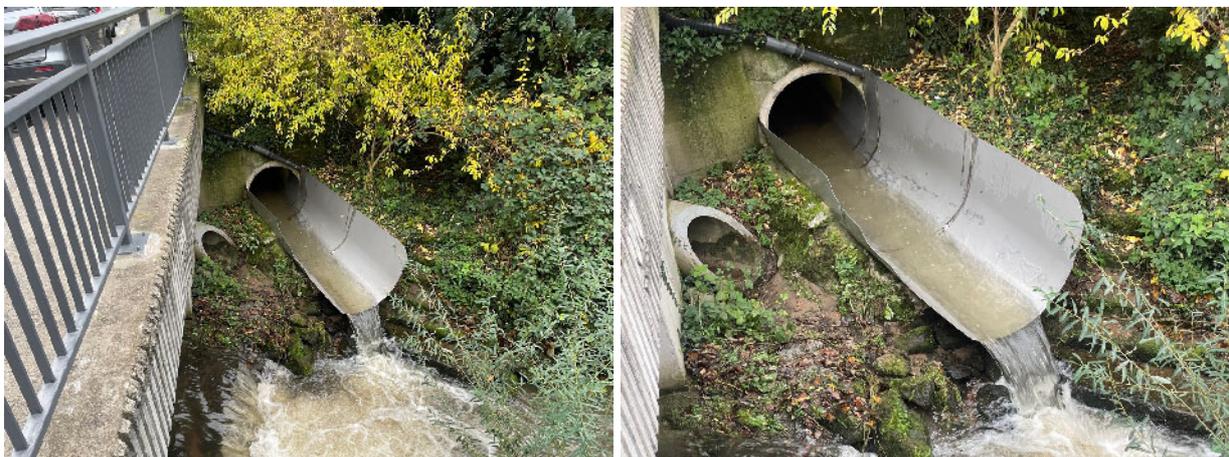
Dritte Wartung 14.11.23: Bei der dritten Wartung waren nur geringe Sedimentablagerungen und wenig Biofouling zu entfernen. Die Unterseite wurde kontrolliert und geringfügig gereinigt. Die obere Sperre (Auskleidung am Rohreinlauf der Verdolung) konnte wegen erhöhter Wasserführung mit starker Strömung nicht gereinigt werden. Ein Freischnitt wird voraussichtlich erst im Frühjahr 2024 wieder nötig sein. Dann ist auch wieder mit verstärktem Biofouling zu rechnen.

Abbildung 11: Sperre Kunzenbach vor (links) und nach (rechts) der dritten Wartung (Photos R. Hennings, IMG_8822 und 8833, 14.11.2023)

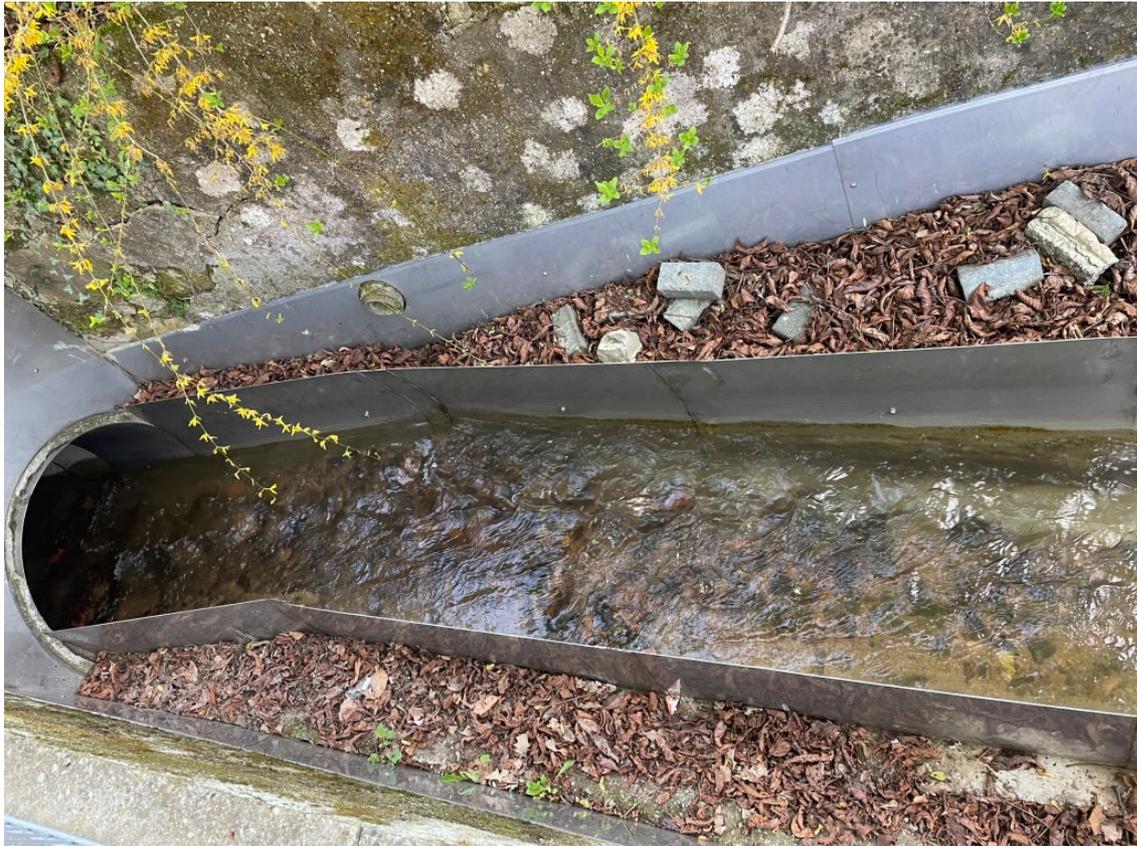
In dieser langen Betriebszeit hatte sich bereits im April 2023 eine starke Ablagerung von Sand und größeren Steinen gebildet, die bei Starkregen aus der oberhalb liegenden Offenstrecke verdriftet worden waren (Bauschutt-Entsorgung?, Abbildung 13). Diese wurden im Mai 2023 durch den Gewässerverband Bergstraße aus der Krebsperre entfernt. Bereits im Juli hatten sich, ebenfalls nach mehreren Starkregenereignissen, wieder massive Ablagerungen aus allerdings weniger grobem Sediment gebildet, die bei der ersten Wartung am 10. August wieder entfernt wurden. Die Sperre Mumbach war die erste, die einer gründlichen Wartung unterzogen wurde. An ihr mussten zunächst erste Erfahrungen gesammelt werden.

Abbildung 13: Grobsediment, Sperre Mumbach im April (Photo R. Hennings, IMG_6061, 21.4.2023)

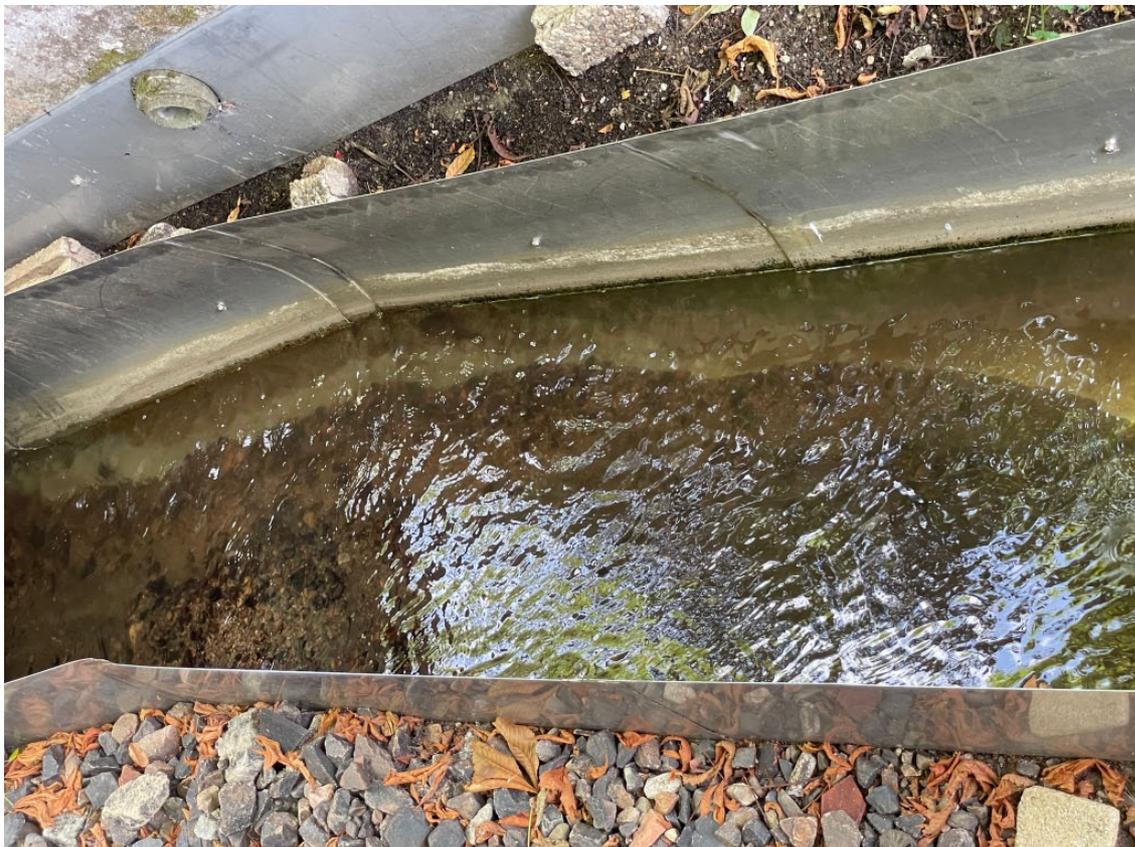
Abbildung 14: Sperre Mumbach, erneute Ablagerung, allerdings feinerer Sedimente vor der ersten Wartung (Photo R. Hennings, IMG_7354, 16.7.2023)

Erste Wartung, 10.8.2023: Diese war (mit Ausnahme der seit 2017 vom Gewässerverband Bergstraße durchgeführten Arbeiten an der Sperre HRB Krumbach) die erste Wartung an einer hessischen Krebsperre überhaupt. Bei ihr wurden wichtige Grundlagen und Erfahrungen gewonnen, z. B. die, dass sich der im Ansehen locker und weich erscheinende Biofilm mit einem mobilen Hochdruckreiniger nicht lösen lässt. Bei dieser Wartung stand, nach einem geringen Freischnitt von überhängendem Efeu, zunächst die Entfernung von rund 0,3 m³ Sediment (fest verbackene Grobsande und Kiese) im Vordergrund. Das verbackene Sediment wurde portionsweise händisch mit der Schaufel gelöst, über die Stahlrinne nach vorne geschaufelt und in die weiterführende Verrohrung übergeben, wo es von der Strömung fortgetragen wurde (Prinzip „kommt aus der Verrohrung – geht in die Verrohrung“). Danach musste der Absturz wieder freigeschaufelt und die Sperre von unten gesäubert werden. Das Biofouling in der Rinne erwies sich als von größerer Schichtdicke und erheblich stärker verkrustet, als es von der Betrachtung her den Anschein hatte. Es musste unter hohem körperlichen Aufwand mit einer harten Edelstahldrahtbürste entfernt werden.

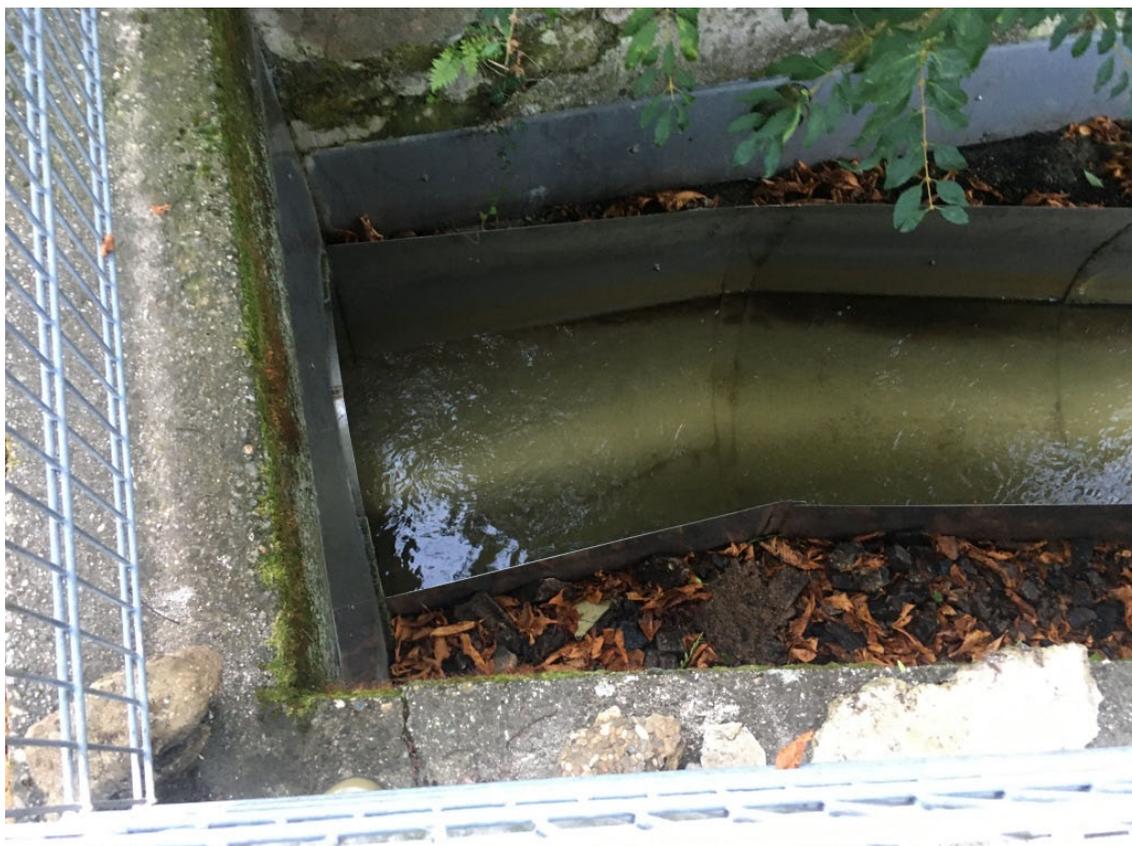
Abbildung 15: Sperre Mumbach nach erster Wartung, Sediment entfernt (Photo R. Hennings, IMG_7354, 10.8.2023)

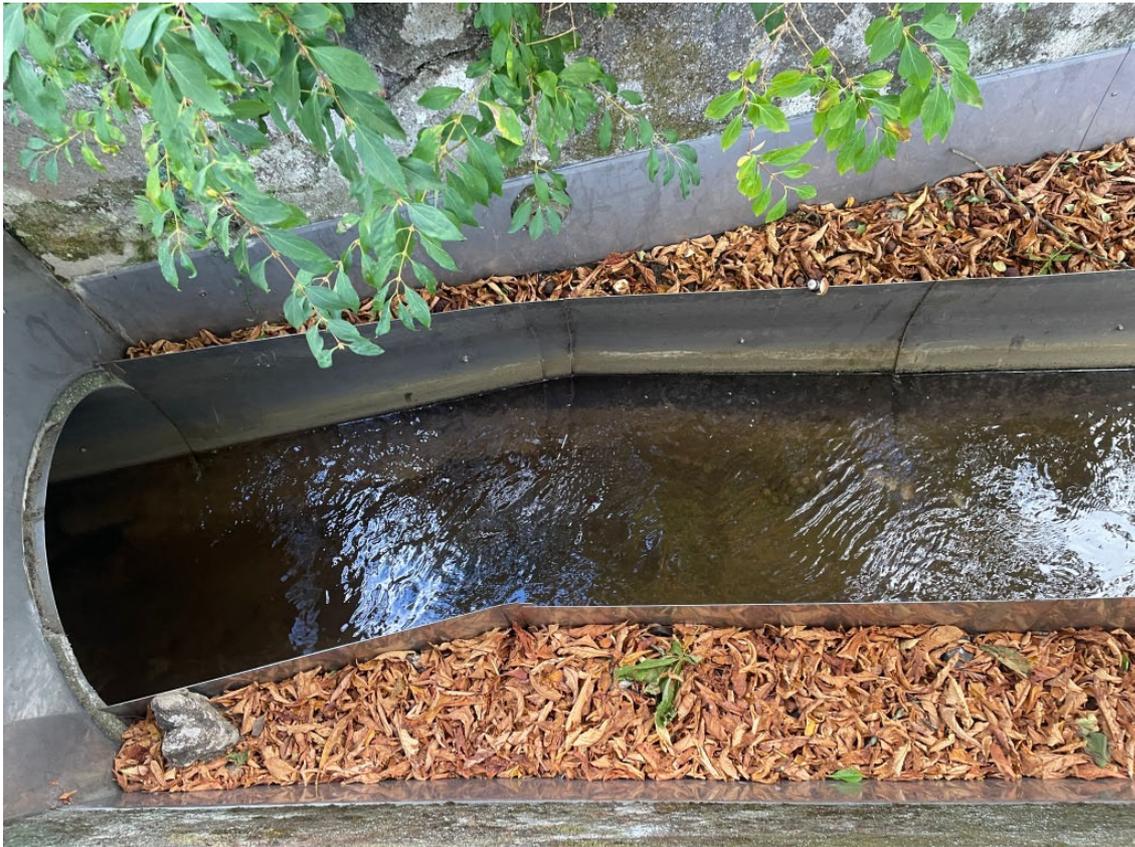
Zweite Wartung, 14.10.2023: Bei dieser Wartung hatte sich wiederum Sediment im oberen Teil der Stahlrinne angesammelt. Es bestand allerdings aus feinerem Material (Grobsand und Feinsand) mit organischer Auflage (u. a. viele Kastanien vom an der Staustelle stehenden Dorfbaum) und war viel weniger stark verbacken. Es wurde in bewährter Weise portionsweise nach vorne geschaufelt und in die weiterführende Verrohrung übergeben. Absturz und Unterseite wurden wieder freigemacht und das nachgewachsene Biofouling mit einer Edelstahl-Drahtbürste entfernt. Das reichlich im Staukasten liegende Falllaub wurde entfernt.

Abbildung 16: Sperre Mumbach, Sedimentablagerung vor zweiter Wartung (Photo R. Hennings, IMG_8287, 14.10.2023)

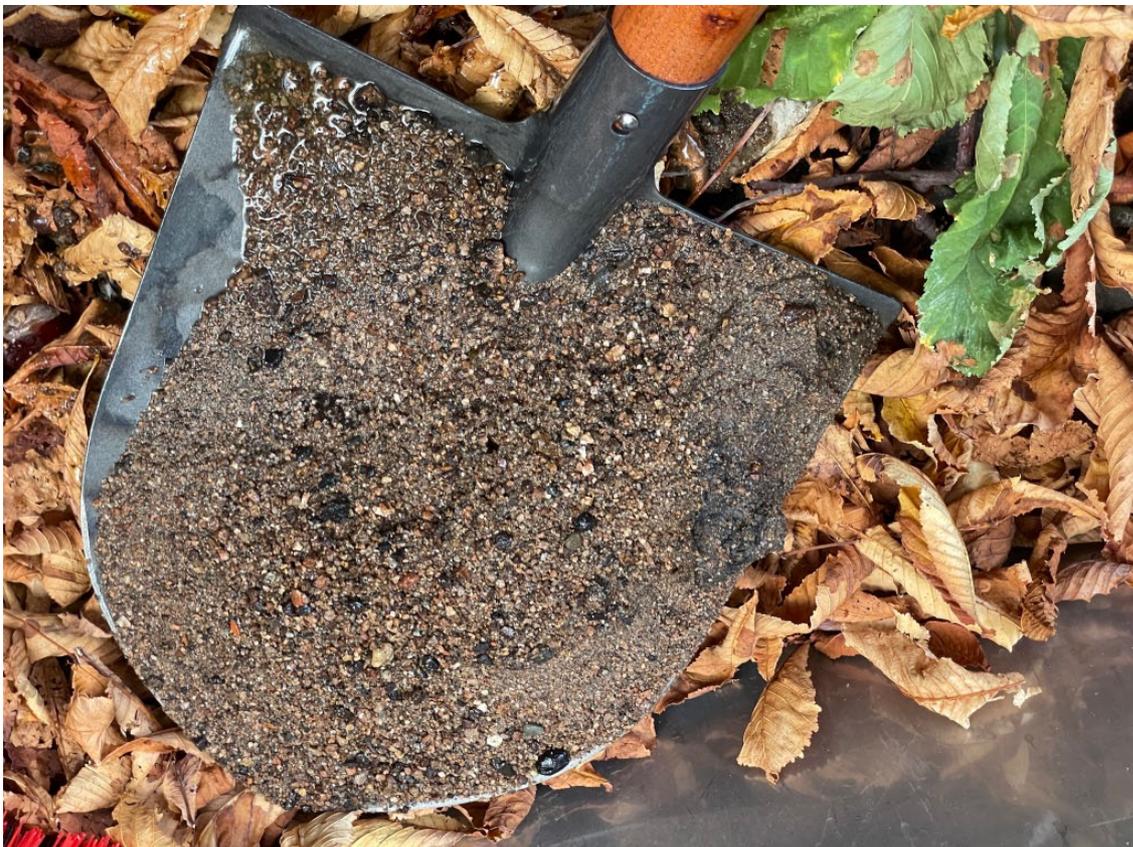
Abbildung 17: Sediment aus der Sperre Mumbach bei zweiter Wartung (Photo R. Hennings, IMG_8293, 14.10.2023)

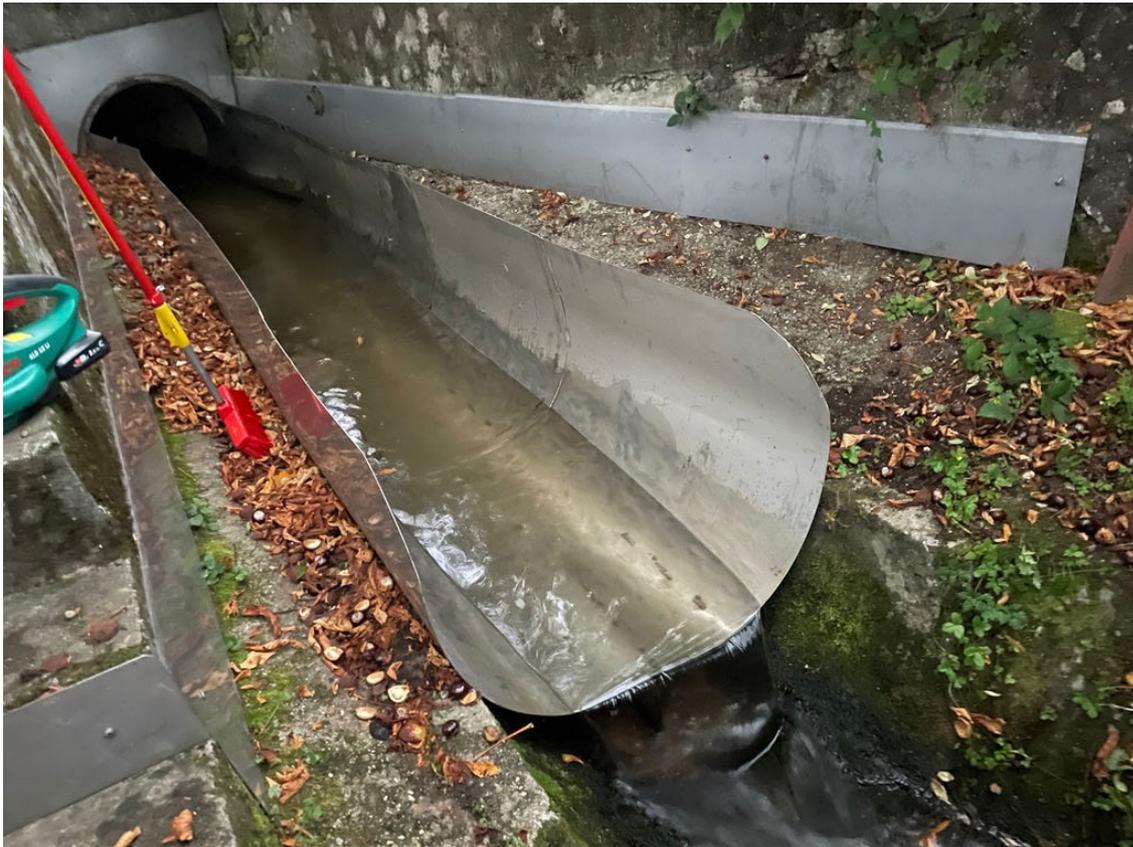
Abbildung 18: Sperre Mumbach nach zweiter Wartung. Das Falllaub an der linken Mauer ist noch nicht entfernt (Photo R. Hennings, IMG_8302, 14.10.2023)

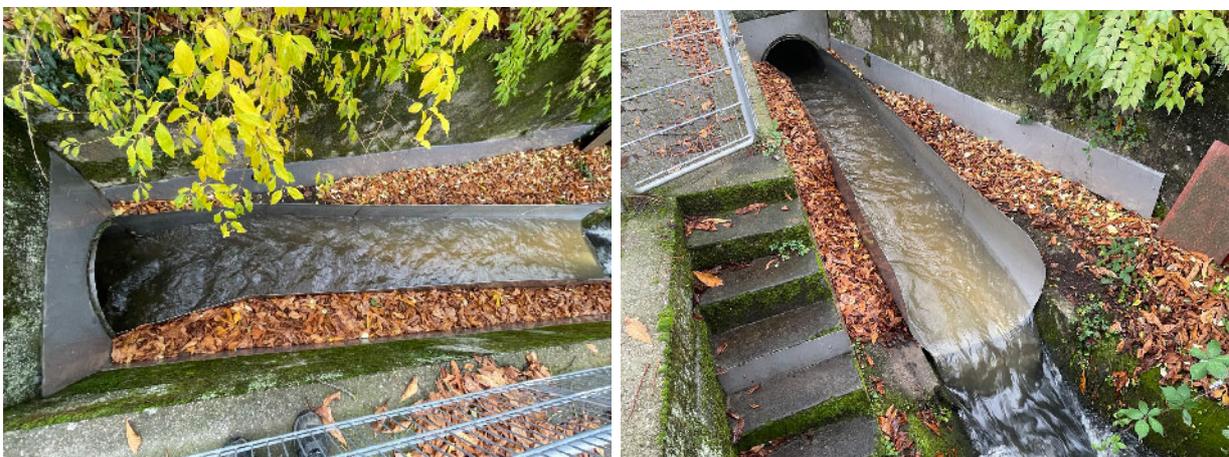
Dritte Wartung am 14.11.2023: Bei dieser Wartung herrschte nach Niederschlägen in den Vortagen stark erhöhter Abfluss. Während der Arbeit war es nicht einfach, in der starken Strömung auf dem Stahlrohr sicher zu stehen. Es war wieder viel Sediment, vereinzelt durchsetzt mit Steinen bis Faustgröße, im oberen (in Abbildung 19 links) Teil der Sperre. Das Sediment geriet unter den Füßen leicht in Bewegung, es wurde portionsweise nach vorne geschaufelt. Im Rohrauslauf war die Strömung so stark, dass dort das Sediment nicht entfernt werden konnte. Hier muss bei Niedrigwasser nochmals nachgearbeitet werden, auch mit dem Falllaub (2 große Kastanienbäume, noch nicht ganz entlaubt).

Abbildung 19: Sperre Mumbach vor (links) und nach (rechts) der dritten Wartung (Photos R. Hennings, IMG_8822 und 8833, 14.11.2023)

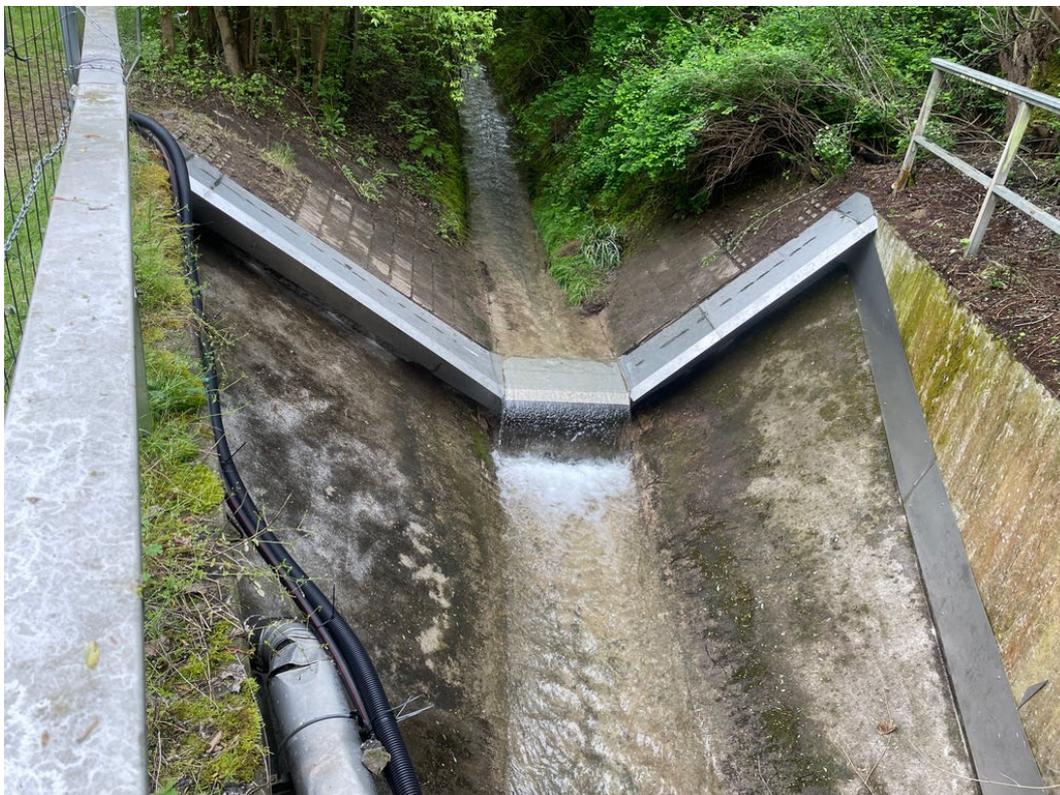
Die Sperre Wäschbach 1 liegt an der untersten Schwelle einer Kaskadenstrecke, die, rund um von senkrechten Betonmauern gesäumt, nach etwa 8 Metern Strecke in den groß dimensionierten Kastendurchlass unter der Mainzer Straße übergeht. Die Sperre im Wäschbach konnte aufgrund der günstigen Gegebenheit einer ca. 500 m langen Kaskadenstrecke von vornherein als Doppelsperre geplant werden (empfohlen u. A. von CHUCHOLL & DÜMPELMANN, 2017). Die Sperre wurde im Mai 2023 von der Firma Ganster Maschinenbau, Michelstadt gebaut. Sie ist konzipiert als Überkragsperre auf einem existierenden senkrechten Schwellenbauwerk aus Beton mit seitlicher Auskriechsperr an den nahezu senkrechten Betonwänden des Einlaufkastens vor der Unterführung der Mainzer Straße. Bereits während des Baus wurden wiederholt starke Eintrübungen, verbunden mit plötzlich höherer Wasserführung, im Wäschbach festgestellt. Diese Eintrübungen sahen genauso aus wie diejenigen, die der Bearbeiter bereits bei einem Ereignis im Hambach (Stadt Heppenheim) im Jahr 2013 erlebte. Seinerzeit war die Ursache die lang andauernde, stoßweise Einleitung von zementhaltigen Bohrspülungen aus der Baustelle einer umfangreichen Hangsicherung im Fels. Dies führte zu einer regelrechten Auskleidung des Bachbetts mit halb aushärtenden Zementschlämmen auf 2 km Länge. Am Wäschbach zeigten sich im Mai 2023 und später ganz ähnliche Phänomene: Die ursprünglich rechtwinklig im Pflaster des Kaskadenausbaus eingetieft Niedrigwasserrinne war bereits im Mai weitgehend mit einer hellbeigen, festen, zementartigen Masse aufgefüllt, auch das weitere Bachbett daneben, soweit es von der Wasserführung bedeckt war. Dies ist bereits in Abbildung 20 sichtbar.

Abbildung 20: Sperre Wäschbach 1 nach der Fertigstellung (Photo R. Hennings, IMG_6535, 8.5.2023)

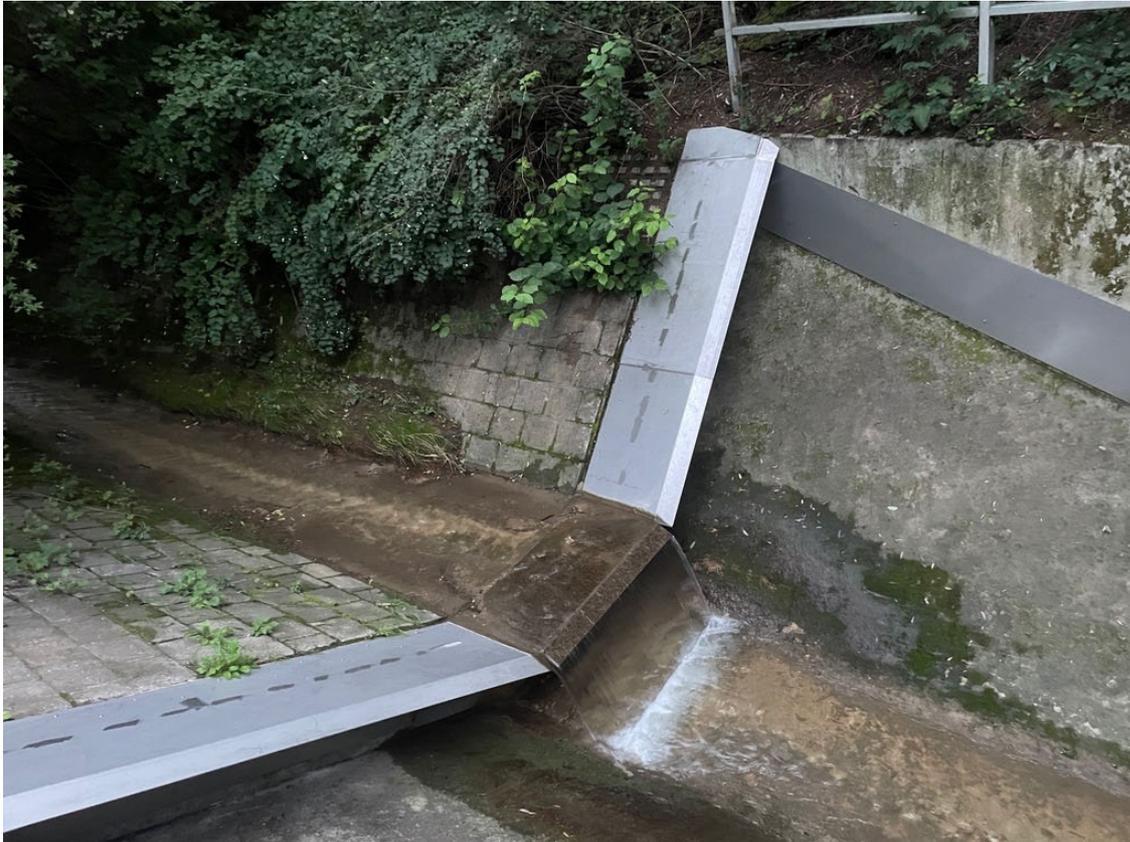
Erste Wartung, 29.8.2023: Die Sperre zeigte vor der ersten Wartung im August, nach nur 3 Monaten Betrieb, starkes Biofouling auf der vom Wasser überströmten mittleren Kragplatte. Die restlichen Stahloberflächen waren glatt und sauber geblieben.

Abbildung 21: Wäschbach 1 vor der ersten Wartung (Photo R. Hennings, IMG_7696, 28.8.2023)

Die Entfernung des Biofoulings erwies sich hier, trotz der ganz ebenen Fläche, als sehr schwierig. Selbst mit dem Einsatz der an den anderen Sperren bewährten harten Edelstahldrahtbürste ging der Belag kaum ab. Erst als ein Großteil entfernt war, wurde die Ursache klar: Auf dem V2A-Blech hatte sich eine knapp 1 mm dicke zementartige Schicht abgelagert, die mit dem Blech regelrecht versintert war. Dadurch entstand eine feinraue Oberfläche, auf der die Krusten vom Biofouling extrem fest hafteten. Diese Schicht war mit einfachem Werkzeug (harte Drahtbürste, schnell rotierende Edelstahl-Topfbürste) und selbst mit dem Edelstahl-Schaber nicht mehr entfernbar. Sie blieb weiterhin als feinraue Oberfläche erhalten (Abbildung 22). Auf diesem Bild sind auch die dicken hellen Ablagerungen im Bachbett oberhalb und unterhalb gut erkennbar. Es wurden auch die Unterseiten der Kragplatten kontrolliert, diese ohne Befund. Die seitlichen Auskriechsperrn wurden kontrolliert und für in Ordnung befunden.

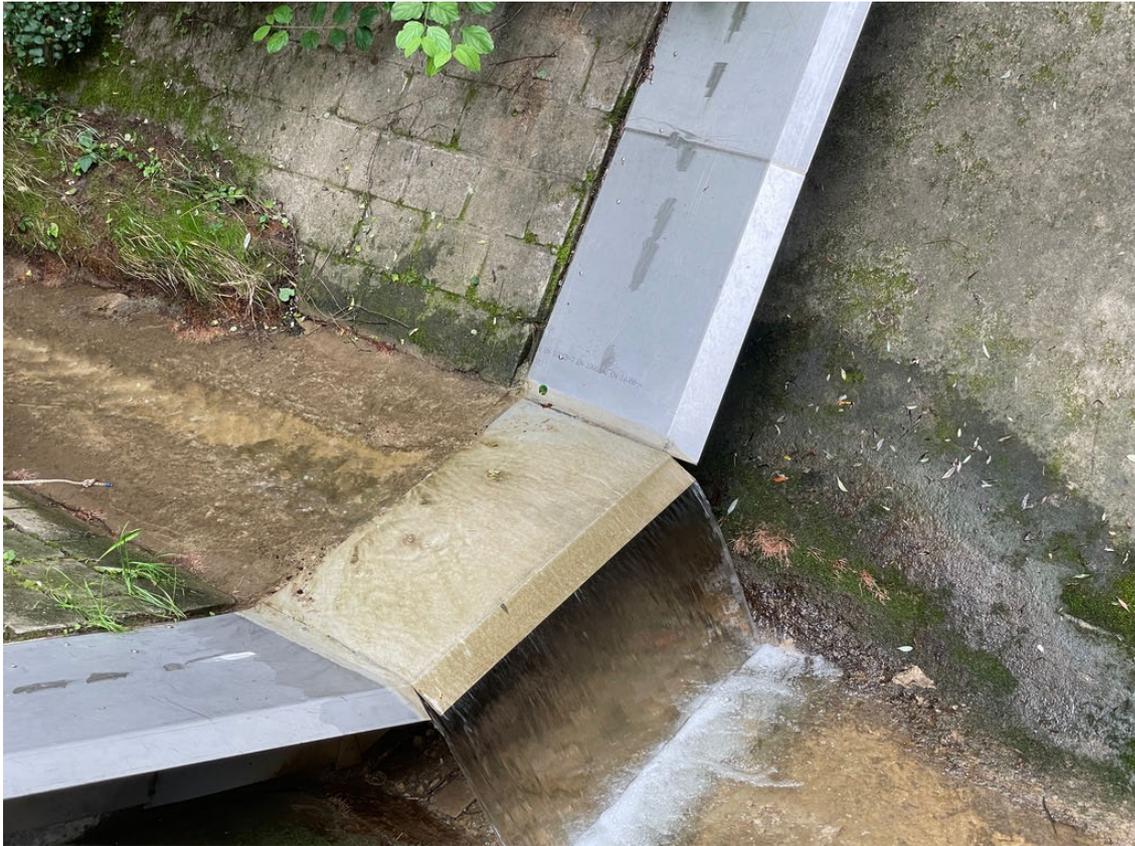
Abbildung 22: Wäschbach 1, mittlere Kragplatte mit zementartigem, versintertem Belag nach der ersten Wartung (Photo R. Hennings, IMG_7729, 29.8.2023)

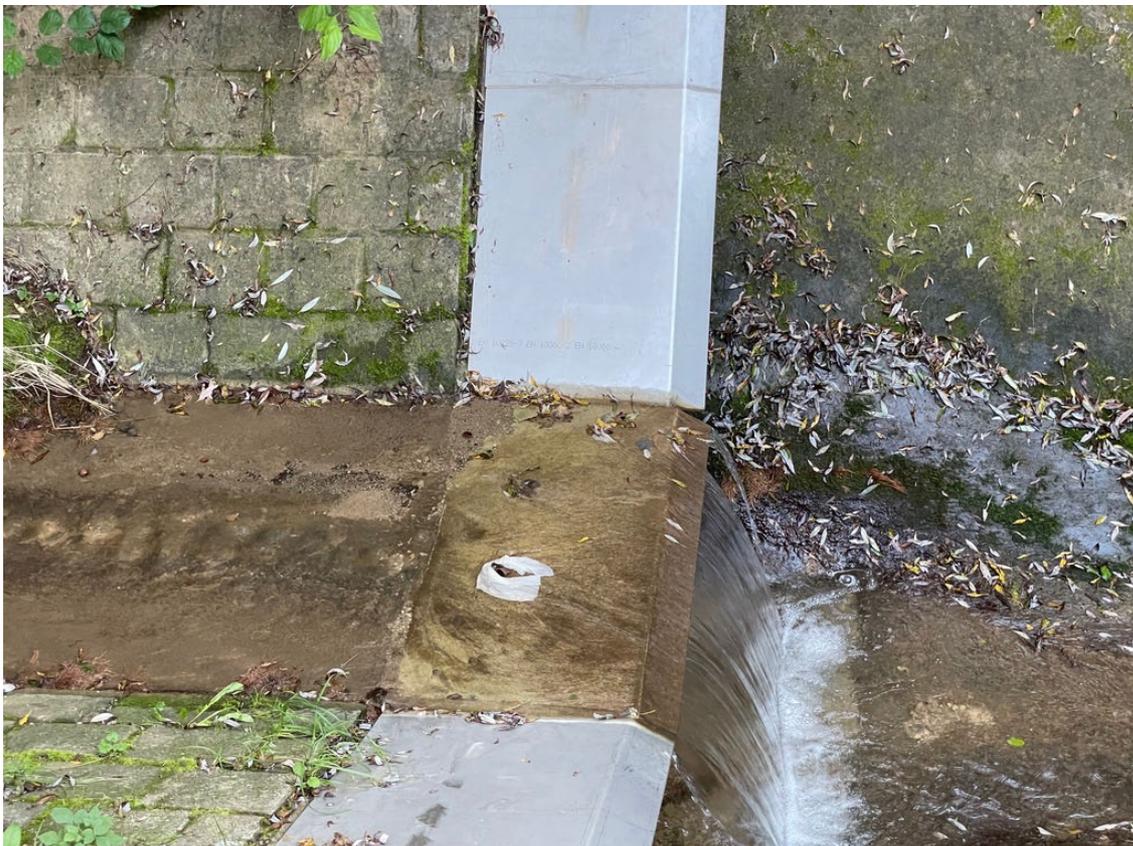
Abbildung 23: Wäschbach 1, Mittlere Kragplatte vor der zweiten Wartung (Photo R. Hennings, IMG_8201, 26.9.2023)

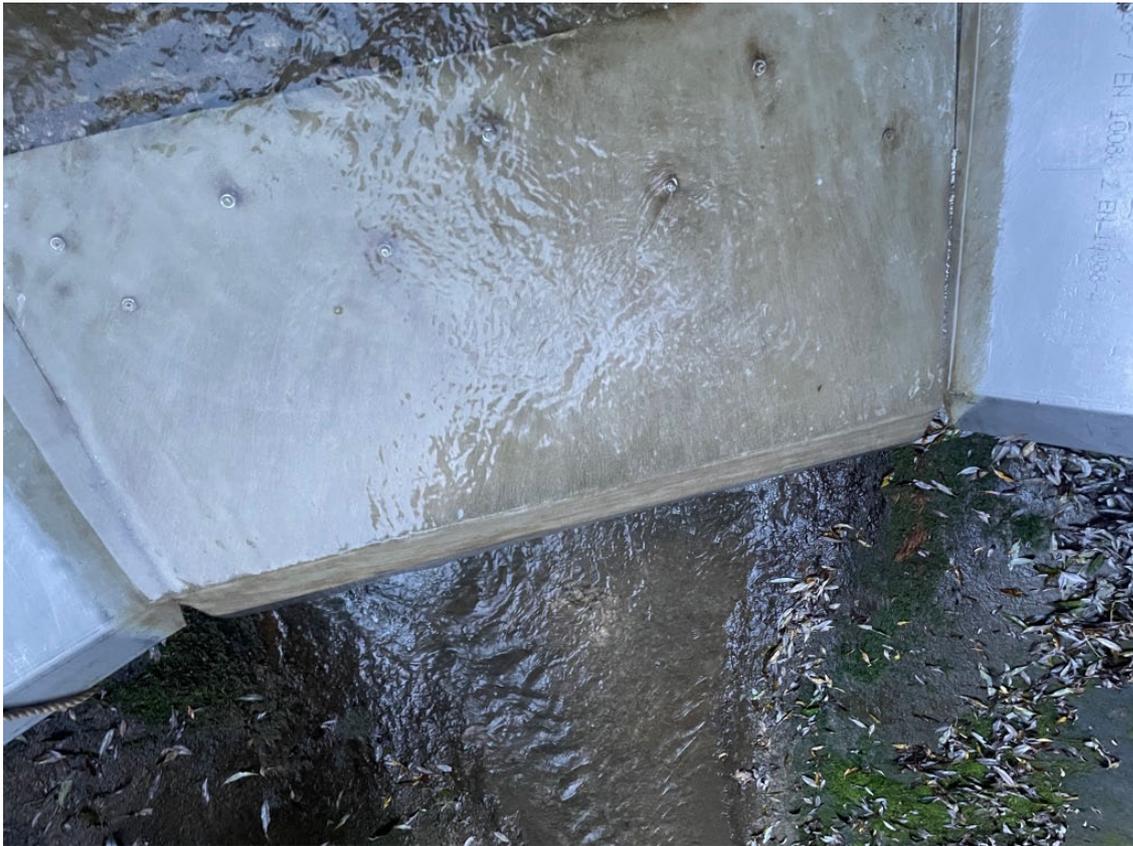
Abbildung 24: Wäschbach 1, mittlere Kragplatte nach der zweiten Wartung: Verstärkter „Zement“-Film (Photo R. Hennings, IMG_8211, 26.9.2023)

Zweite Wartung, 26.9.2023: Bei dieser Wartung im Abstand von rund einem Monat hatte sich im überströmten Bereich, d. i. auf der mittleren Kragplatte, bereits wieder viel Biofouling gebildet (Abbildung 23). Dieses war ebenfalls nur sehr schwer zu entfernen und es blieb eine dunklere Färbung auf der nach wie vor feinrauhem Oberfläche des „Zement“-Sinters zurück. Dieser schien noch etwas dicker geworden zu sein. Ansonsten wurden die Seitlichen Auskriechsperrren und die Unterseite der Überkragsperrre kontrolliert und für in Ordnung befunden.

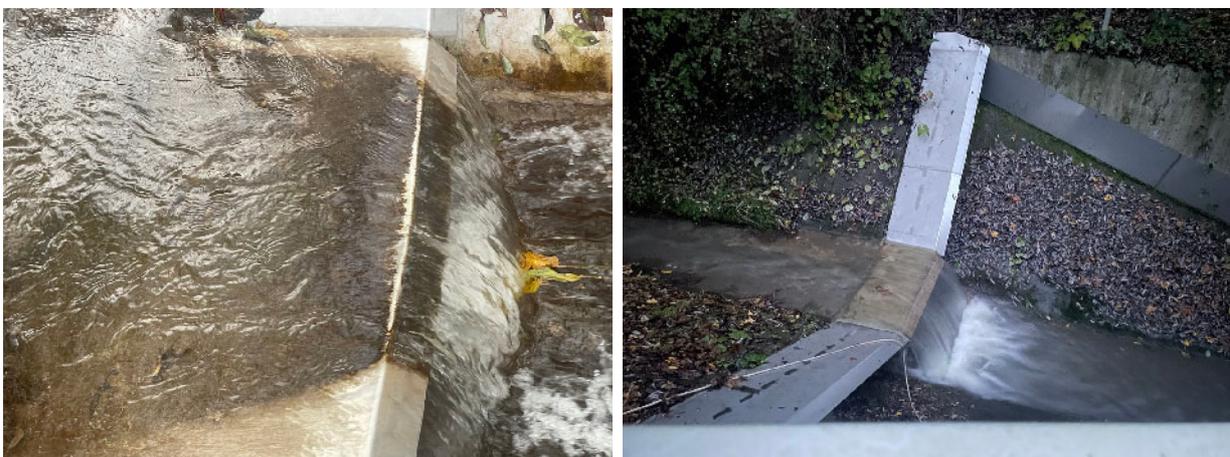
Abbildung 25: Sperre Wäschbach 1 vor (links) und nach (rechts) der dritten Wartung (Photos R. Hennings, IMG_8797 und 8811, 11.11.2023)

Dritte Wartung, 11.11.2023: Auch bei dieser Wartung hatte sich, nach ca. 6 Wochen, bereits wieder viel Biofouling gebildet. Dies unterscheidet die Sperre Wäschbach 1 von den anderen beiden Sperren, die zwischen der ersten und zweiten Wartung deutlich weniger und von der zweiten zur dritten kaum noch Biofouling gebildet hatten. Dies ist auf die feinraue Oberfläche des zementartigen Sinters auf dem überströmten Kragblech zurückzuführen, auf der sich ein Biofilm leichter anhaften kann. Das Biofouling war noch schwerer zu entfernen als bei der zweiten Wartung und es blieb eine dunklere Verfärbung auf der Oberfläche zurück, als vorher (Abbildung 25). Die Unterseite und die seitlichen Auskriechsperrren waren ohne Befund.
