Bericht über die Wartung von Krebsperren, Überwachungsbe- fischungen oberhalb und unterhalb von Sperren, sowie eine Prä- senz-/Absenz-Untersuchung am Benzenbach

– WV Nr. 2023/04-FP05-WV

November 2023

Maßnahme im Auftrag des Landes Hessen
Regierungspräsidium Darmstadt, Dez. V 53.2
Wilhelminenstraße 1-3, 64295 Darmstadt

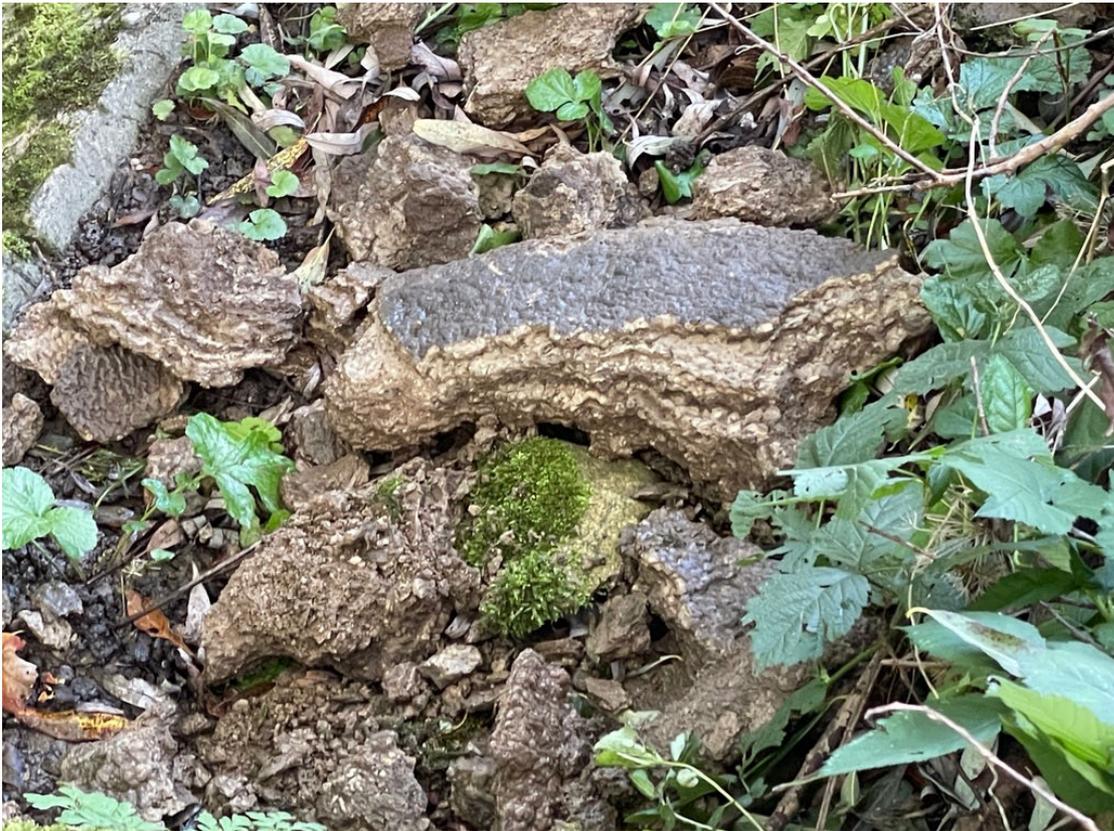
Die Probleme im überströmten Bereich der Krebsperre Wäschbach 1 gehen ohne Zweifel auf offensichtlich häufig sich wiederholende, stoßweise Einleitungen von stark mit mineralischen Feinstbestandteilen belastetem Wasser im Bereich oberhalb der Kaskadenstrecke zurück. Diese konnten unsererseits während der Bauzeit der Sperre mehrmals dokumentiert werden. Darüber existiert ein Mailverkehr des Bearbeiters mit der Landeshauptstadt Wiesbaden, Umweltamt vom Mai 2023 (mehrere Ereignisse am Tag, Mailverkehr, sowie Fotos und Videos vom 5. und 8. Mai, beim Bearbeiter). Auch im Photoarchiv des Bearbeiters sind helle Ablagerungen im Bachbett mindestens seit 23. April 2021 (Photo IMG_7145 ff.) erkennbar. Im November 2020 war die Niedrigwasserrinne noch deutlich sichtbar (IMG_6609, 18.11.20). Die Eintrübungen hielten noch länger über die Bauzeit der Sperre an und es ist ungewiss, ob sie nicht heute noch anhalten. Der Eindruck, dass die Versinterung des V2A-Stahls noch weiter zunimmt, deutet darauf hin, ebenso die Entwicklung einer dünnen, gerade noch ablösbaren Versinterung auf der neu gebauten Krebsperre Wäschbach 2 bei der ersten Wartung am 11.11.2023, rund 7 Wochen nach ihrer Fertigstellung am 19.9.2023. Mit Mail vom 22.9.2023 an den Bearbeiter teilte das Umweltamt Wiesbaden als Ergebnis eines Ortstermins mit der Autobahn GmbH mit, dass das Rätsel um die „...Verfärbungen und Ablagerungen auf der Bachsohle endlich gelöst (ist). Beim Bau der zwei oberhalb der Einleitstelle liegenden Rückhaltebecken wurde der Aushub (Lösslehm, Tone, Kalkstein) aufgehaldet und lag dort länger. Durch niederschlagsbedingte Auswaschungen wurde Feinstkorn abgespült und über die vorhandene Entwässerung in den Wäschbach geleitet und hat sich dort abgelagert. ... Die Kosten der Reinigung der Krebsperre wird (*sic*) von der Autobahn AG übernommen“ (UMWELTAMT_WIESBADEN, 2023). Mit den technischen Mitteln des Bearbeiters sind die Versinterungen nicht zu beseitigen. Es ist daher, in enger Absprache mit dem Erbauer, Fa. Ganster Maschinenbau, Michelstadt, zunächst nach einer Möglichkeit der Entfernung der Versinterungen zu suchen. Ob diese dann von der Fa. Ganster oder vom Autobahnamt mit seinen technischen Möglichkeiten, oder gar durch eine Spezialfirma erfolgen muss, steht derzeit dahin. Außerdem muss, schon unter allgemeinen Umweltgesichtspunkten, sichergestellt werden, dass keine weiteren Einträge mehr auftreten. Es kann hier nicht ausgeschlossen werden, dass auch nach dem Ende der Einträge aus den Rückhaltebecken noch weitere Versinterungen aus den Ablagerungen im Bachbett verursacht werden. Diese sind, wie sich bei der Montage von Wäschbach 2 zeigte, bis über 15 cm dick (Abbildung 26, Abbildung 27).

Abbildung 26: Von der Schwelle an Wäschbach 2 vor der Montage mit dem Bohrmeißel abgetragene Ablagerungen, bis > 15 cm dick. (Photo R. Hennings, IMG_7947, 14.9.2023)

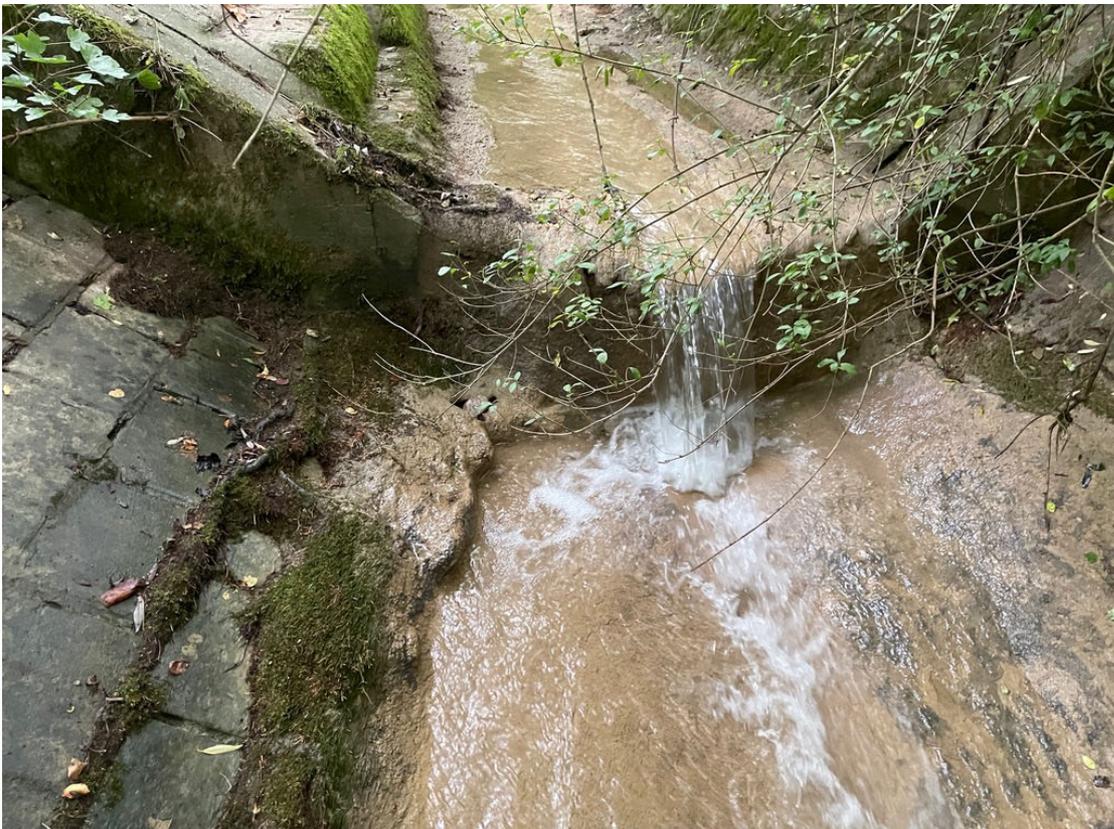
Abbildung 27: An der ersten Kaskadenschwelle oberhalb von Wäschbach 1 massiv überhängende Auflagerungen im Bachbett. Links im Vordergrund Moose, die von den Ablagerungen zunehmend überdeckt werden (Photo R. Hennings, IMG_7725, 29.8.2023)

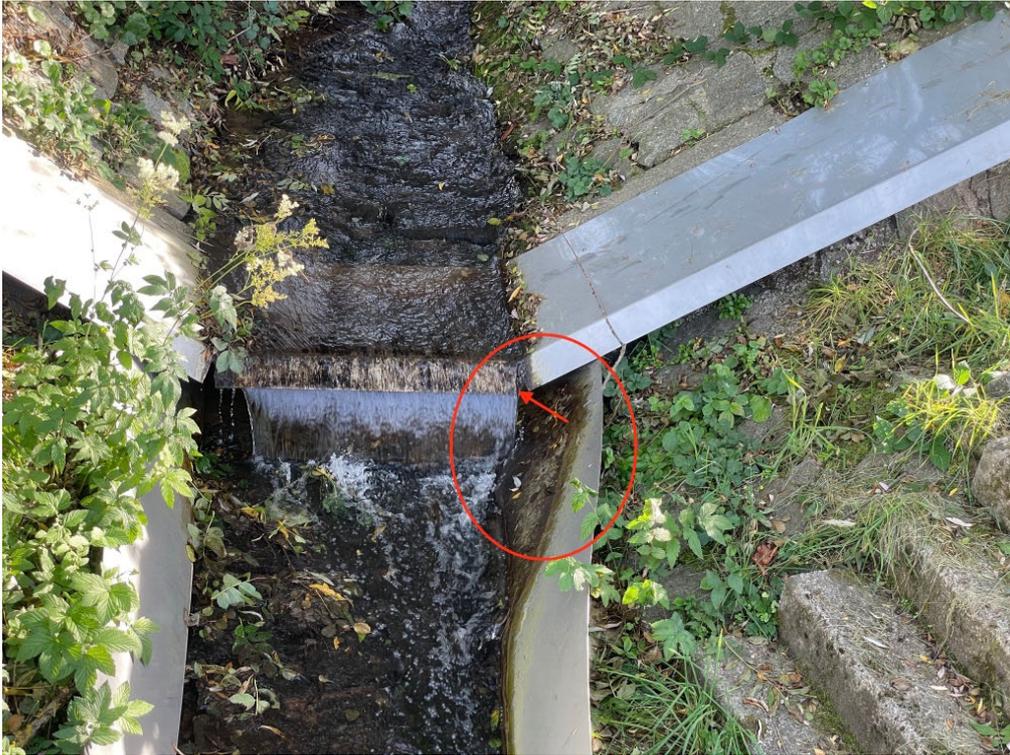
**Abbildung 29: Sperre Benzenbach vor erster Wartung. Bei weiterem Anwachsen des Biofou-
lings an der orographisch linken Wange der Auskriechsperre (Roter Kreis) könnte
sich eine Übersteigmöglichkeit für sehr große Signalkrebse ergeben (Photo R. Hen-
nings, IMG_7200, 30.6.2023)**

Bei der ad hoc vorgenommenen Wartung am 11.11.2023 war rechtsseitig ein geringer Freischnitt von krautiger Vegetation notwendig (Mädesüß etc.), die über die Auskriechsperrn überzuhängen drohten. Das Biofouling war auf der überströmten Kragplatte und im Schwallbereich auf den Flanken der seitlichen Auskriechsperrn in starker Entwicklung begriffen. Das Biofouling wurde mit mäßigem Aufwand mechanisch entfernt. Die Unterseiten wurden kontrolliert und erwiesen sich als in Ordnung.

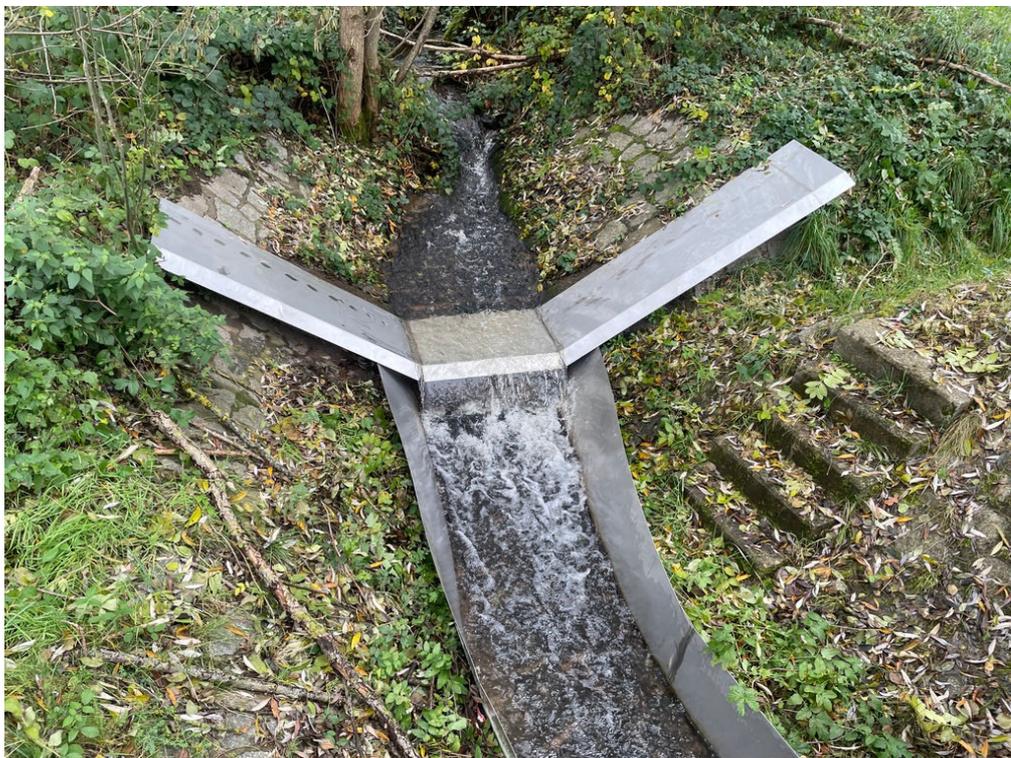
**Abbildung 30: Nach der Wartung. Die leichte Verfärbung auf der überströmten Kragplatte
geht auf leicht eingetrübtes Wasser zurück. (Photo R. Hennings, IMG_8783,
11.11.2023)**

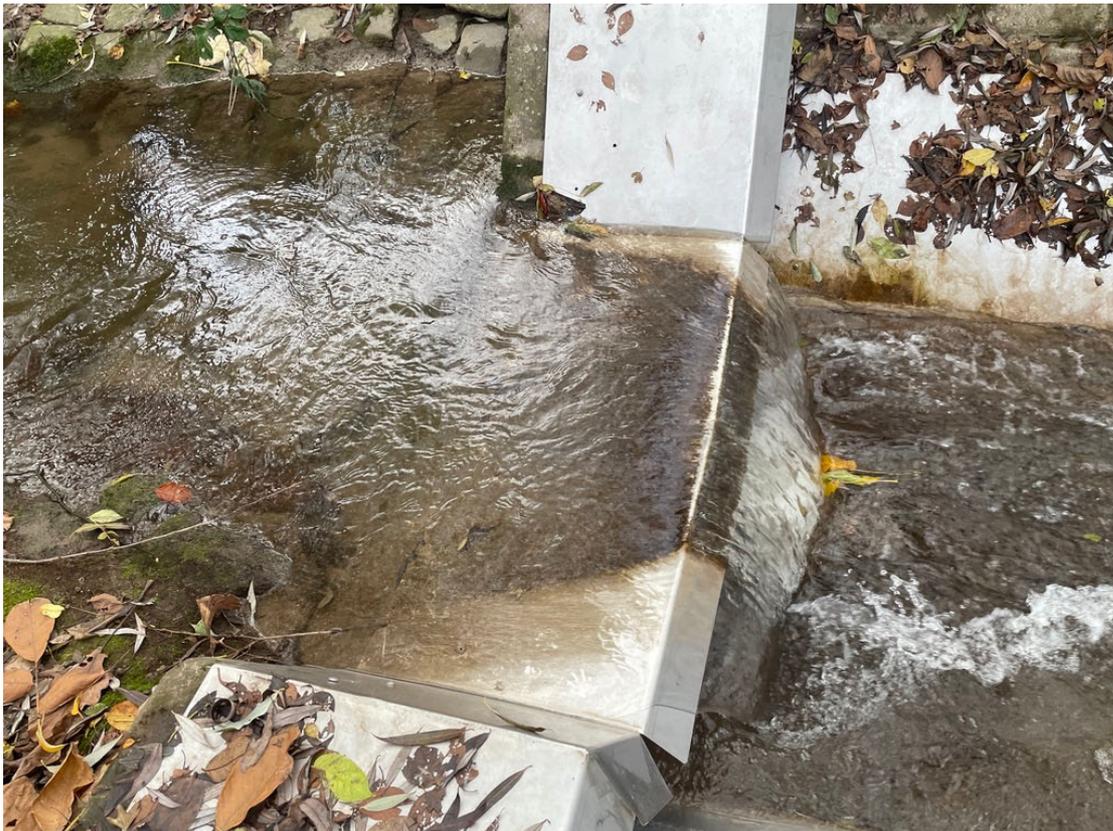
Die Sperre wurde am 11.11.2023 erstmals gewartet. Dabei zeigte sich, nach weniger als zwei Monaten, neben viel Falllaub eine bereits deutliche Auflage von Biofouling im Bereich der überströmten Kragplatte und, deutlich weniger, an den Auskriechsperrn im Schwallbereich. Das Biofouling konnte mit mäßigem Aufwand mechanisch entfernt werden. Darunter zeigte sich auch hier bereits eine mineralische Versinterung auf der überströmten Kragplatte. Diese war jedoch noch deutlich dünner, als das, was wir an der Sperre Wäschbach 1 vorgefunden hatten. Mit hohem körperlichen Aufwand konnte hier die Versinterung noch mechanisch entfernt werden. Die erneute Versinterung lässt entweder auf ein Andauern der Einleitung mineralischer Abwässer schließen, oder darauf, dass aus der existierenden Feinstsedimentauflage auch weiterhin Abschwemmungen stattfinden, die eine Wartung der Sperrn in Zukunft erheblich schwerer machen werden.

Abbildung 32: Sperre Wäschbach 2 vor der Wartung (Photo R. Hennings, IMG_8796, 11.11.2023)

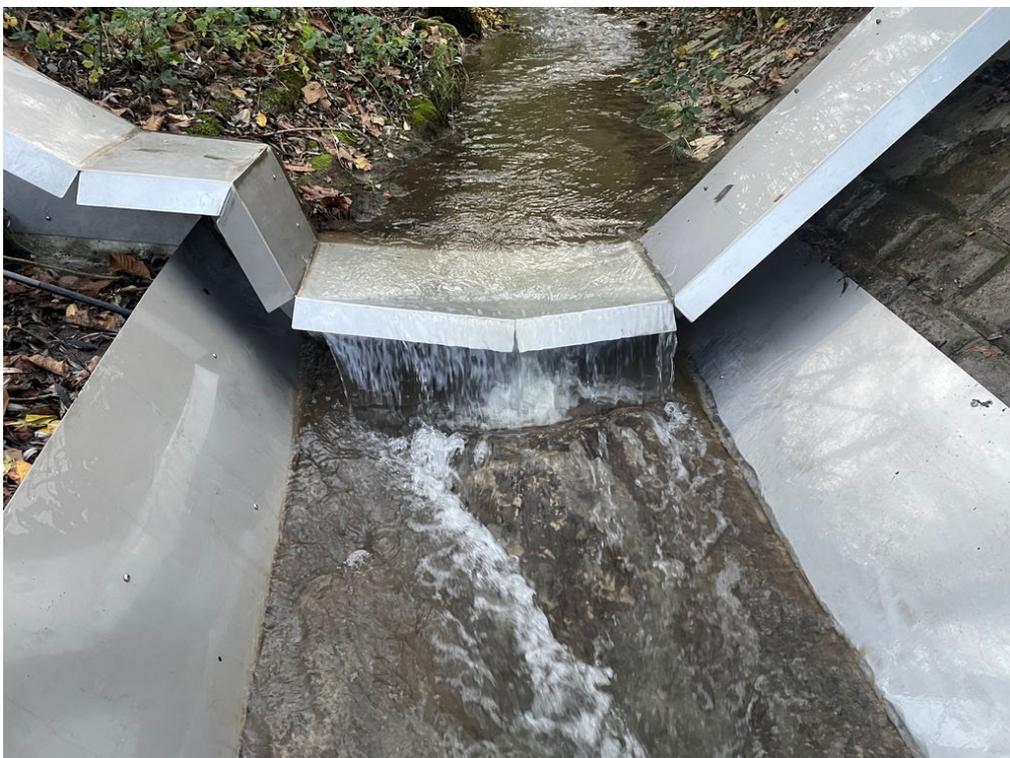
Abbildung 33: Sperre Wäschbach 2 nach der Wartung (Photo R. Hennings, IMG_8800, 11.11.2023)

Der Knick in der mittleren Kragplatte geht auf die konkave Betonschwelle zurück. Er hat sich durch Bündelung des NW-Abflusse als sehr praktisch erwiesen.

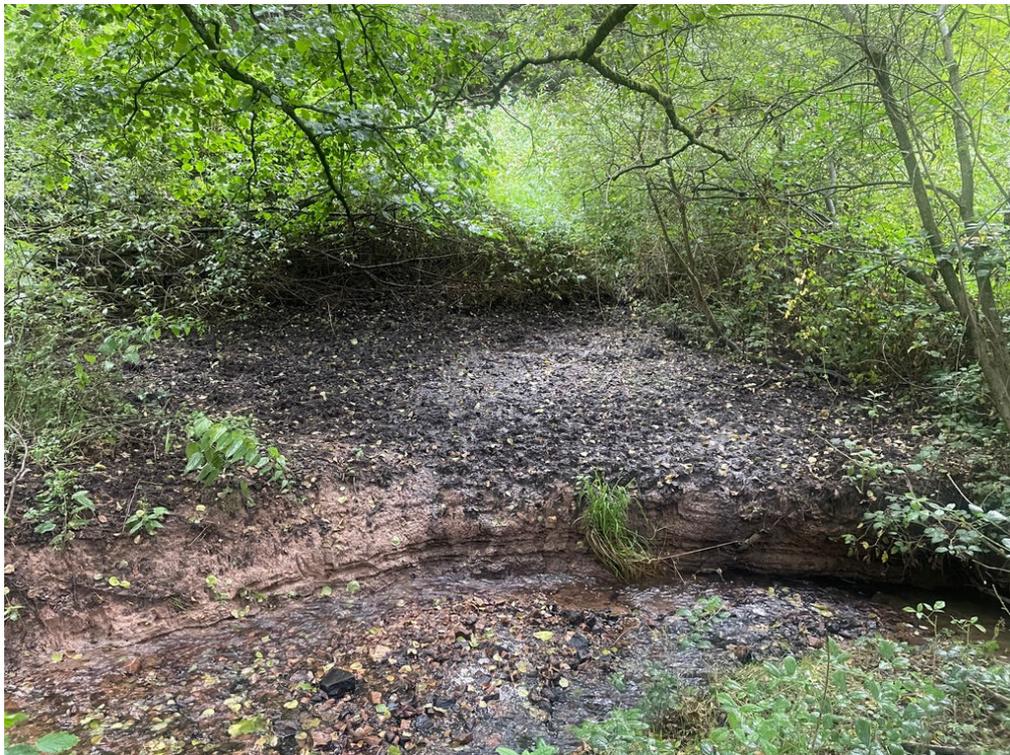
Abbildung 41: Große Wildschwein-Suhle am Ufer des Mumbachs mit Vertritt und Feinsedimenteintrag, obere Probestrecke (Photo R. Hennings, IMG_7562, 24.8.2023)

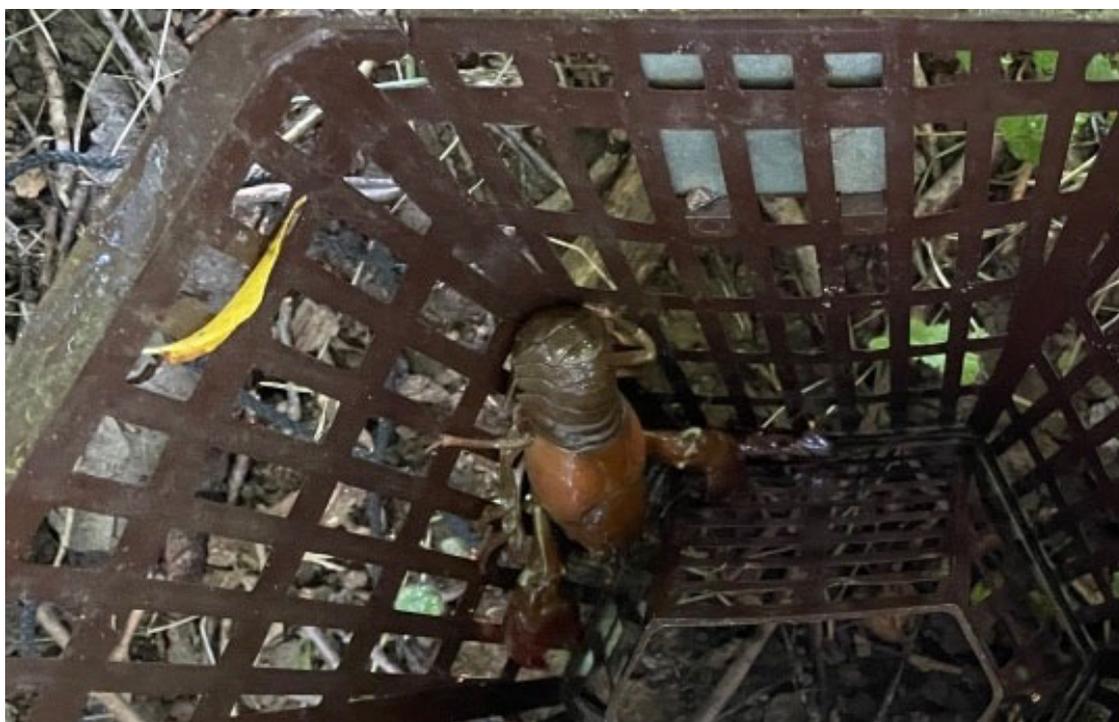
Die Überwachungsbefischungen fanden am 4.7., 20.8. und 6.9.2023 statt. An Station 1 (unterhalb der Sperre) wurden auch bei der jetzigen Überwachungsbefischung an Termin 1 und 3 geringe Zahlen von Signalkrebsen gefangen, der mittlere Termin blieb hier ohne Nachweis. Die besonders im Fokus stehende Station 2, ein relativ naturnahes Stück Bachlauf direkt oberhalb des Vorbeckens zum HRB, ergab am ersten und zweiten Termin keine Nachweise. Am dritten Termin gelang hier jedoch der Fang eines männlichen Signalkrebse von 11 cm Körperlänge. **Dies ist ein eindeutiger Nachweis, dass die Kriebssperre vom Signalkrebs überwunden wurde.**

Abbildung 46: Der Signalkrebs von Station 2 oberhalb des HRB (Photo R. Hennings, IMG_7882, 6.9.2023, Ausschnittvergrößerung)
