Ersatzneubau Salzachtalbrücke

ASB 5915-526

Untersuchung der Salzachtalbrücke auf Fledermausquartiere

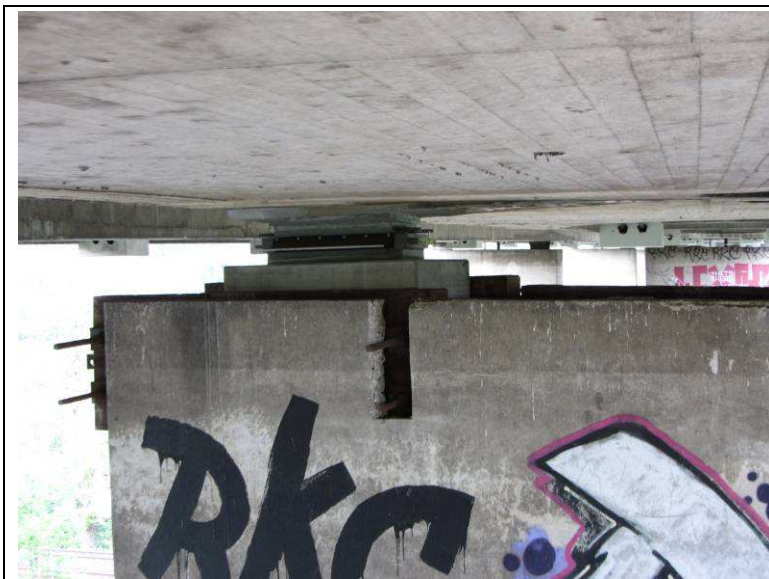
IMG_0871.jpg

Pfeiler-Kopf

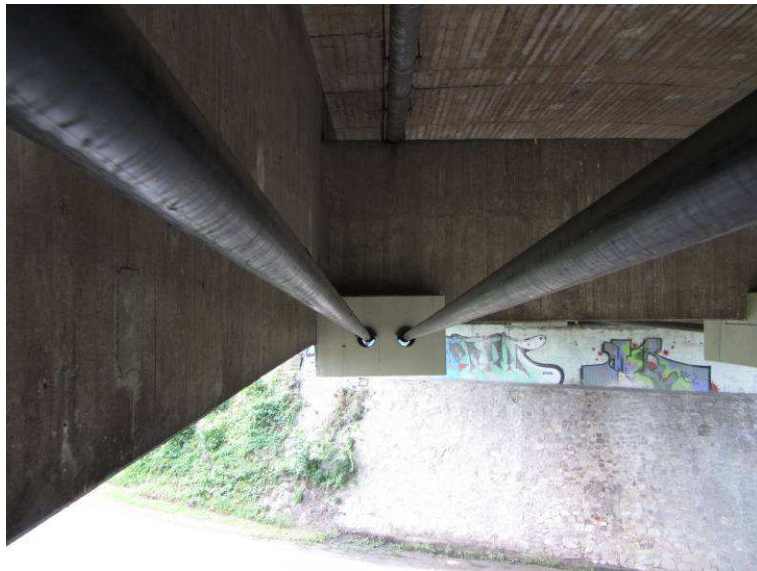
IMG_0867.jpg

beidseitig offene Durchlässe
der Seilzüge

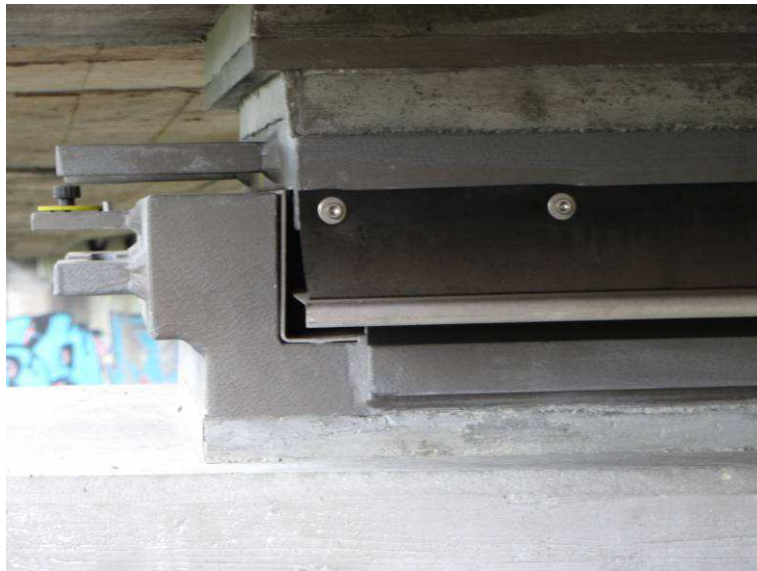
IMG_0872.jpg

Hohlraum hinter Gummidichtung
des Lagers auf Pfeilerkopf

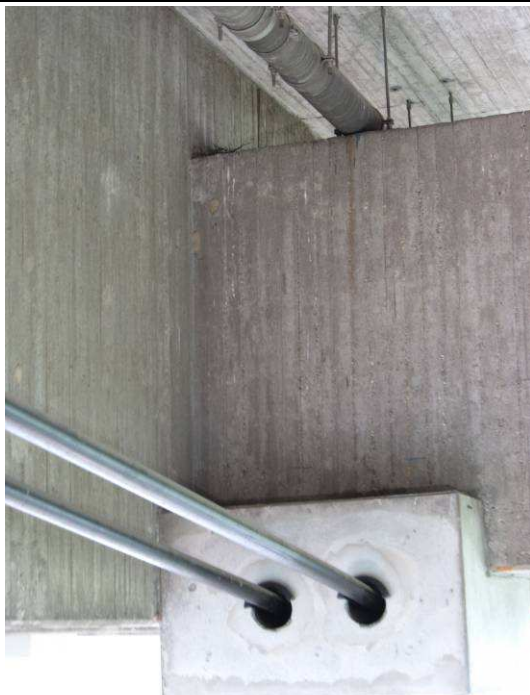
IMG_0893.jpg

Reisig als Nest-Initiale oder –
Rest auf Pfeilerkopf

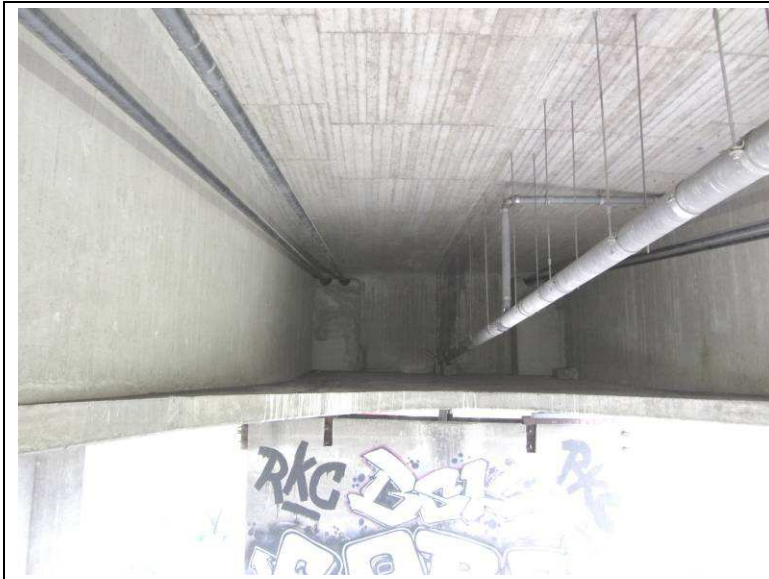
IMG_0868.jpg

Druckplatte

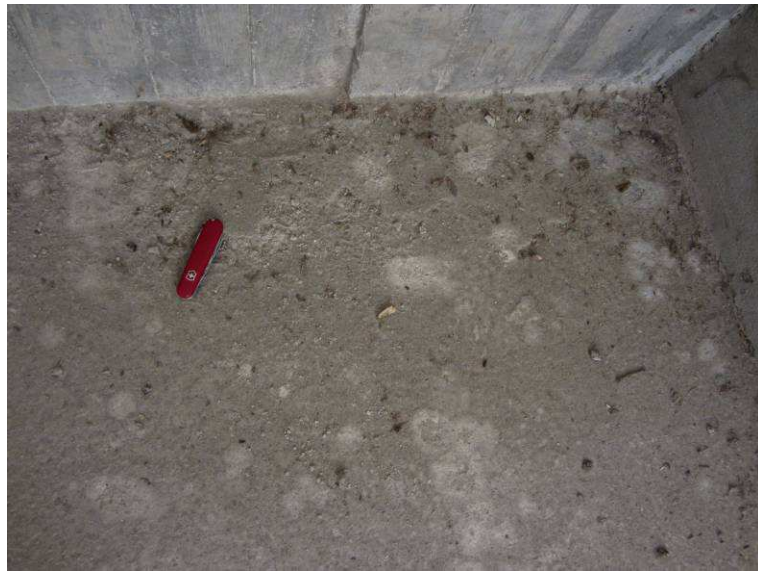
IMG_0891.jpg

Auf den Druckplatten war Kot von Straßentauben (*Columba livia f. domestica*) in teilweise erheblicher Menge vorhanden. Vereinzelt fanden sich kleinere Reisighaufen in den Schächten der Pfeiler und auf einem Pfeilerkopf, die aber offensichtlich nicht als Nester genutzt wurden. Bei der Inspektion wurden weder an den Pfeilern noch an den Druckplatten Straßentauben beobachtet oder aufgescheucht. Einzig am östlichen Widerlager waren ca. 8 Tauben und ein aktuell bebrütetes Nest vorhanden.

im hinteren Teil der Druckplatte Kot von Straßentauben und abgebissene Flügel von Nachtfaltern

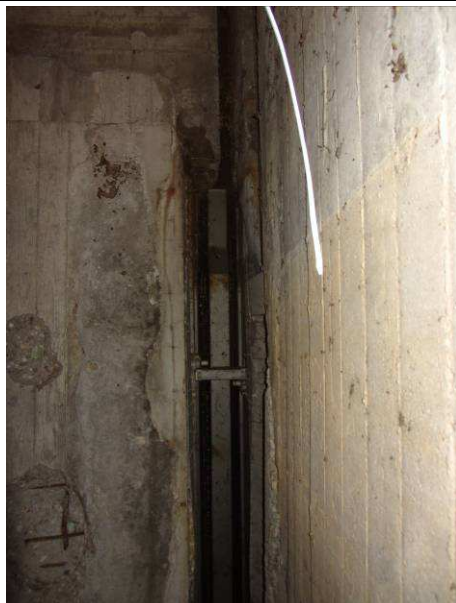
IMG_0887.jpg

Im westlichen Widerlager sind als wind- und witterungsgeschützte, trockene Räume zwischen den Betonwänden (Abstand ca. 30 cm) vorhanden; die entsprechenden Strukturen des Ost-Widerlagers sind nass, bei Regen tropft Wasser durch. An beiden Widerlagern konnten keine Fledermäuse festgestellt werden.

westliches Widerlager, Blick nach oben in die Dehnungsfuge

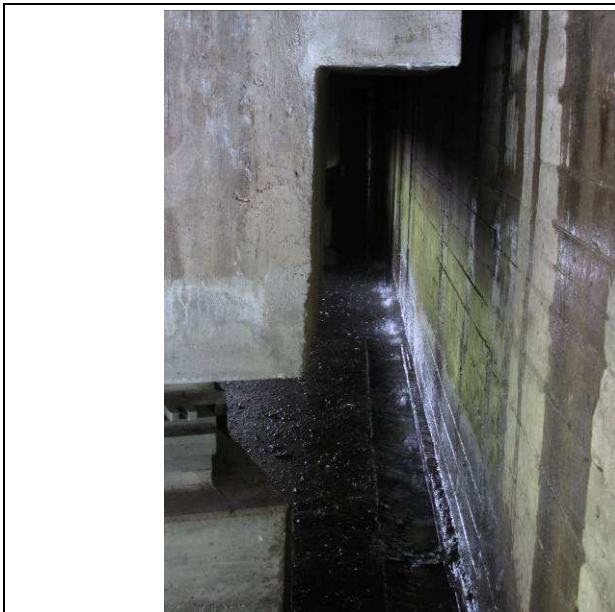
IMG_0898.jpg

Östliches Widerlager, Durchfluß bei Regen

Nach derzeitigem Stand wären vor Aufnahme von Sanierungsarbeiten an der Brücke nur Bruten der Straßentaube zu beachten: Abdichten der Widerlager, v.a. des östlichen Widerlagers, durch geeignete Netze/Gitter vor Beginn der Brutsaison.

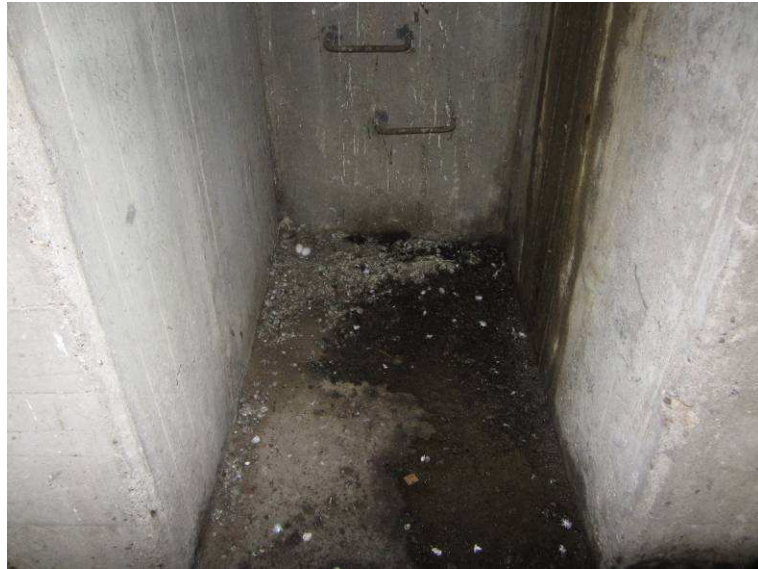
IMG_0896.jpg

Nest einer Straßentaube im östlichen Widerlager
