Monitoring des Steinkrebses und Überwachungs- Befischung auf Signalkrebs in der Steinach, Gemeinde Abtsteinach, 2018

Aufgestellt im November 2018

FISHCALC® Büro für Fischereiberatung
und Gewässerökologie, Rainer Hennings
Trommweg 7
64658 Fürth i. O. OT Steinbach
Tel. 0179/5230581
r.hennings@FISHCALC.de

**Gemeindevorstands der
Gemeinde Abtsteinach
Kirchstraße 2
69518 Abtsteinach**

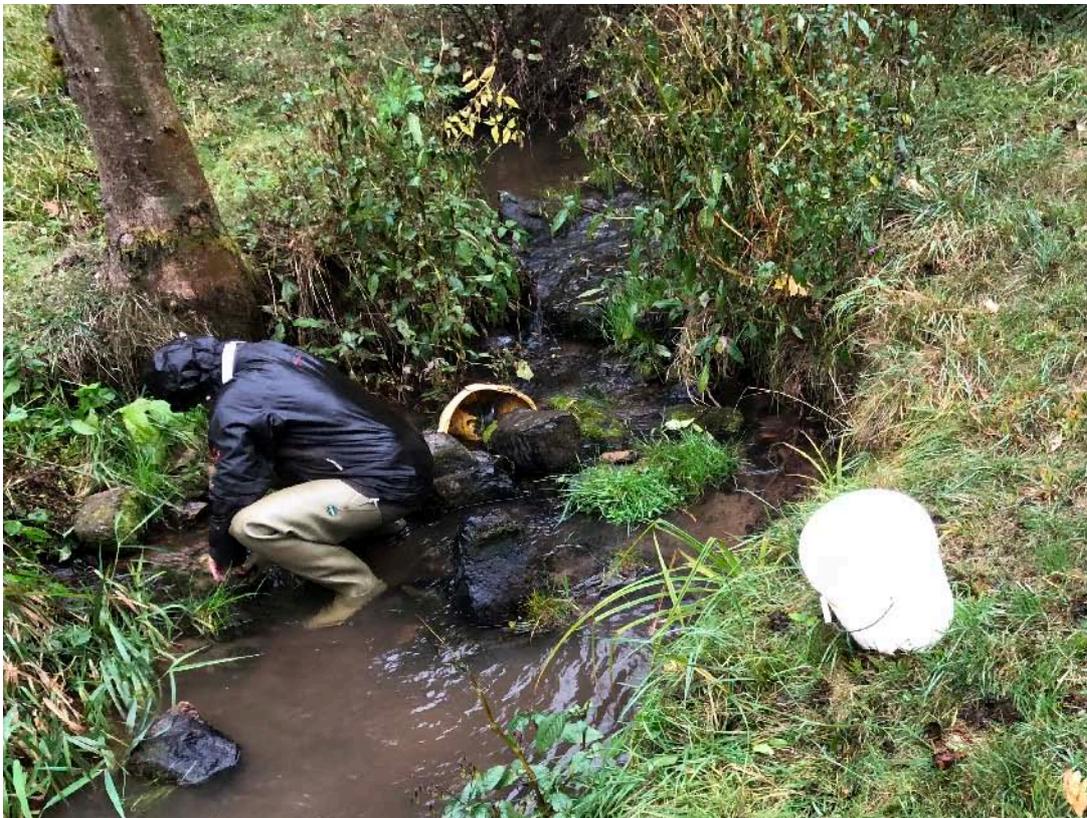
PrSt 1, unterhalb Alla-Hopp-Anlage, 24.10.2018: Steilufrige Wiesenstrecke am unteren/südlichen Ortsrand von Unter-Abtsteinach. Hier waren bei der letzten Untersuchung 11 Tiere in typischen Steinhabitaten nachgewiesen worden. Belastungszeiger waren seinerzeit zwar vorhanden, jedoch weniger ausgeprägt als an den anderen PrSt. 2018 konnte dort kein Nachweis mehr erbracht werden, während die Belastungszeiger (schwarz verfärbte Unterseite von Steinen, braunflockige Auflagerungen aus biologischem Abbau organischer Substanzen) deutlich zugenommen hatten. Die Wasserführung war immer noch sehr gering (sh. Abbildung 3, Schwelle im Hintergrund).

Abbildung 3: Handnachsuche nach Steinkrebsen an PrSt 1. (Photo: R. Hennings IMG_4592, 24.10.2018)

Die PrSt 1 ist von der Habitatausstattung her gut geeignet für das Vorkommen von Steinkrebsen. Allerdings schien, im Vergleich zum ersten Monitoring, neben der organischen Belastung auch die Versandung der möglichen Choriotope deutlich zugenommen zu haben.

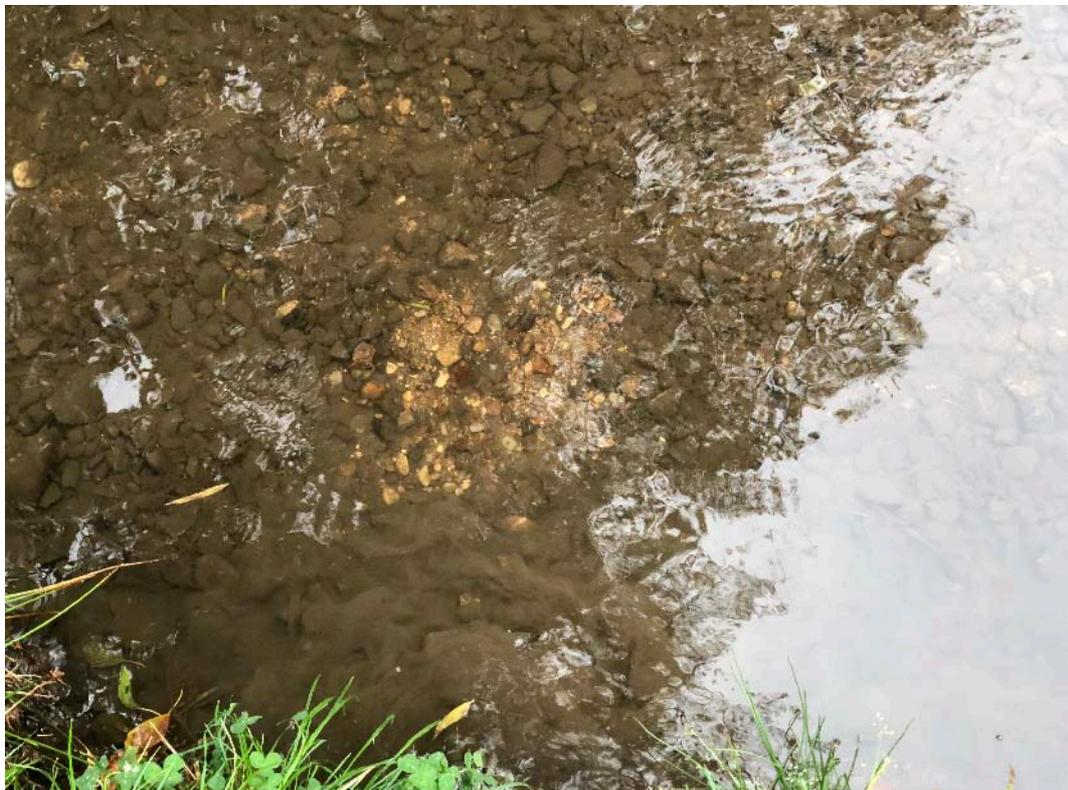
PrSt 2, Bereich von unterhalb der Alla-Hopp-Anlage bis zur Brücke der Weinheimer Straße: Auch hier gelang am 24. (untere Hälfte) und 26.10.2018 (obere Hälfte) kein Steinkrebsnachweis. Der gesamte Bereich wies starke Belastungszeiger auf: Dicke, braunflockige Auflagerungen aus dem biologischem Abbau organischer Substanzen bedeckten den gesamten Gewässergrund (Abbildung 4). Mehrfach wurden auf der Strecke direkte Hinweise auf frische Einleitungen häuslicher Abwässer vorgefunden: Klumpen von Toilettenpapier, Intimhygienefolien, gebrauchte Kondome (Abbildung 5, Abbildung 6). Das Wasser und die Hände der Bearbeiter rochen aus der Nähe nach Jauche.

Abbildung 4: Dicke, flockige Auflagerungen aus organischer Belastung am Dorfgemeinschaftshaus (PrSt 2). Zur Verdeutlichung wurde eine kleine Kiesfläche davon befreit (Photo: R. Hennings IMG_4706, 24.10.2018).

Es wird dringend empfohlen, baldmöglichst die zur Steinach entwässernden Regenüberläufe im Bereich der Gemeinde Abtsteinach zu überprüfen, ggf. zu räumen oder instandzusetzen. Die Überprüfung des Bachverlaufs in der Ortslage auf mögliche Fehlanschlüsse wäre ebenfalls sehr zu empfehlen. Als weitere dringliche Maßnahmen gelten die im Artenhilfskonzept und im Maßnahmenplan für das FFH-Gebiet genannten Maßnahmen in der Landwirtschaft. Das weiterführende Monitoring mit Überwachungsbefischungen auf Signalkrebse ist für 2019 und 2020 bereits beauftragt. Über die Errichtung einer Krepssperre finden noch im November 2018 Abstimmungsgespräche beim RP DA statt.

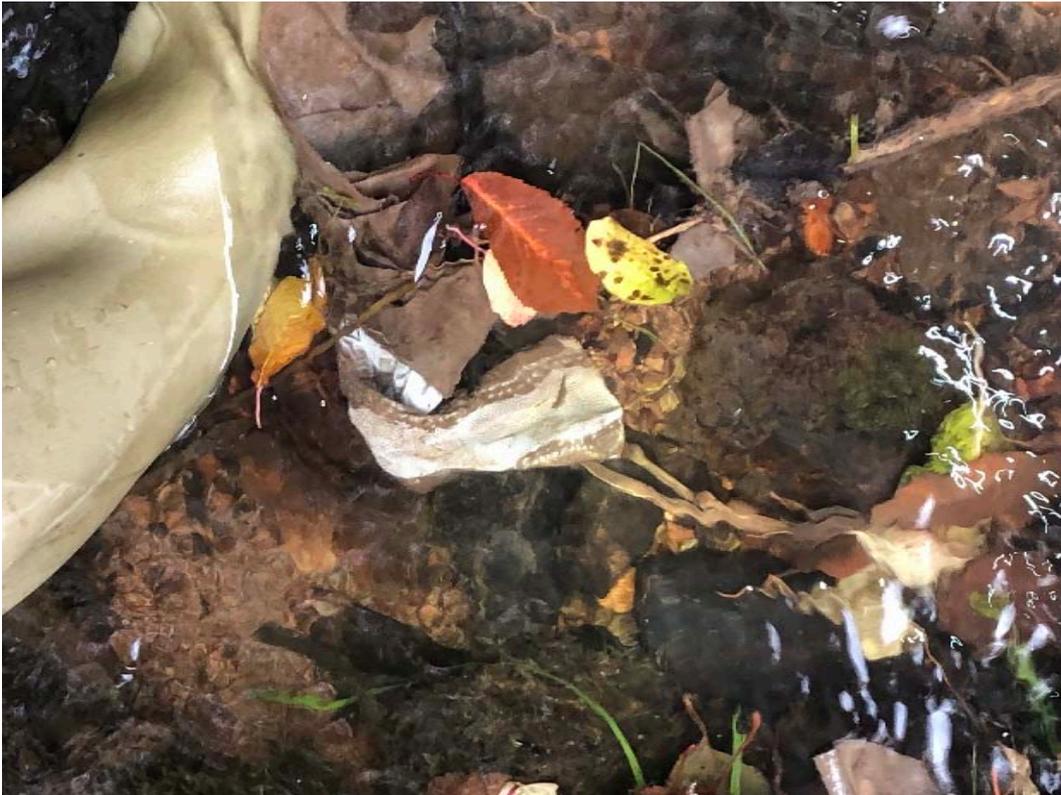
Abbildung 5: Unübersehbar: Häusliches Abwasser mit WC-Papier-Fahne und Hygienefolie in PrSt 2 (Photo: R. Hennings IMG_4756, 26.10.2018).

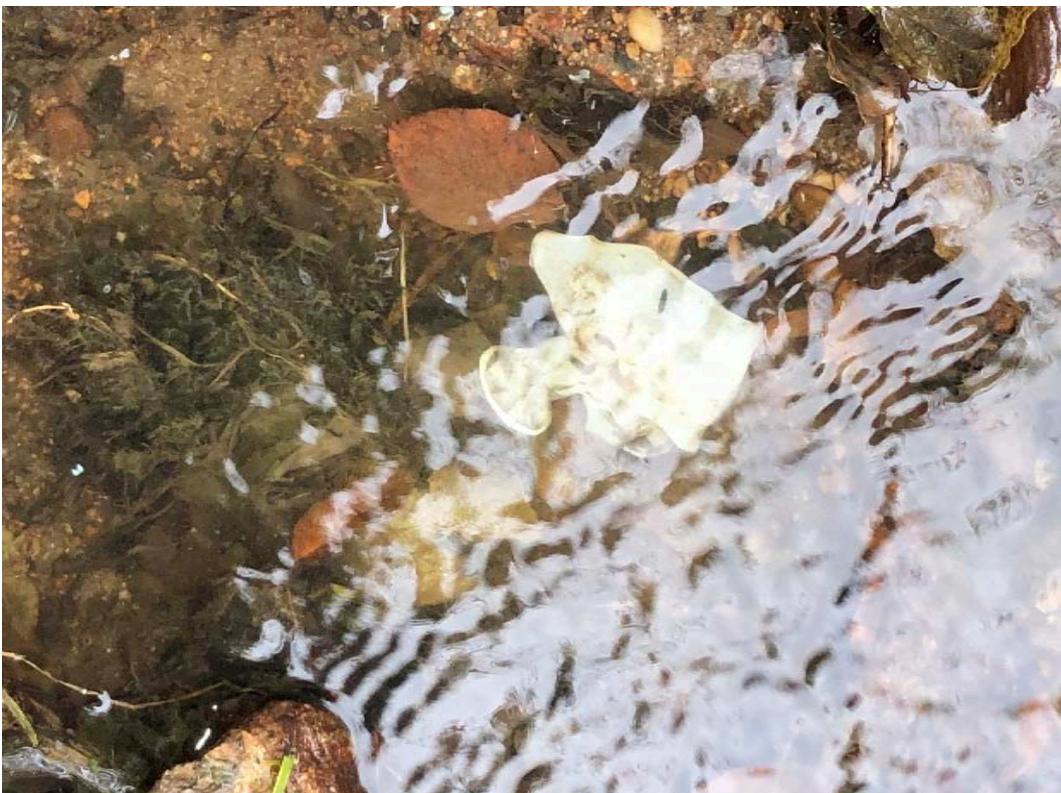
Abbildung 6: Einige Meter oberhalb des Standorts von Abb. 5. Die Beispiele hätten unschwer vermehrt werden können. (Photo: R. Hennings IMG_4757, 26.10.2018).

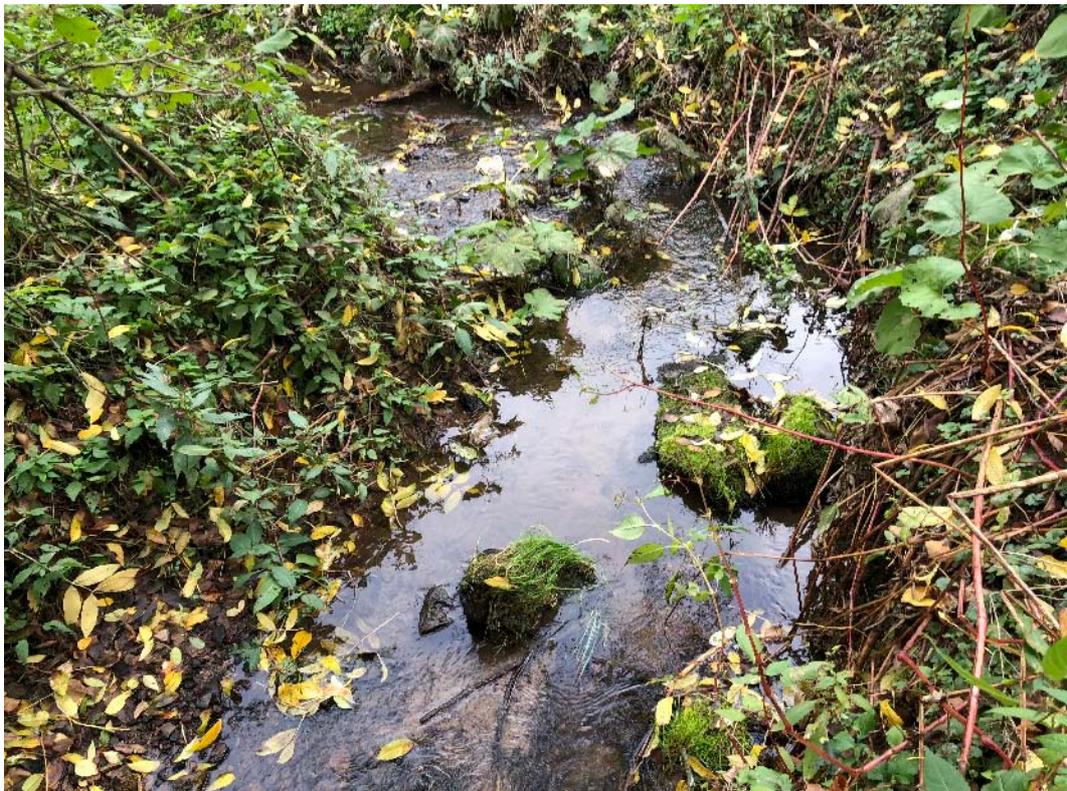
Die PrSt 3 bot viele der Untersuchung zugängliche Versteckmöglichkeiten. Allerdings waren auch hier viele Choriotope durch starke Versandung weitgehend entwertet. Als Ursache kommt, wie schon im vorherigen Bericht vermerkt, der Ufervertritt durch Weidevieh in Betracht. Belastungszeiger waren hier ebenfalls deutlich vorhanden, allerdings ohne die offensichtlichen Spuren nahe liegender Einleitungen häuslicher Abwässer.

Abbildung 7: Starke Versandung an PrSt 3 in Höhe Malteser-Stützpunkt (Photo: R. Hennings IMG_4773, 26.10.2018).
