Überwachungsbefischungen 2018 auf Signalkrebse im Hauptlauf der Gersprenz von oberhalb Brensbach (ca. Fluss-km 45,5) bis zur Einmündung des Osterbachs (ca. Fluss-km 51,4)

Maßnahme zum Schutz von Vorkommen einheimischer Flusskrebse im Bereich des FFH-Gebietes 6319-302 „Oberläufe der Gersprenz“

Werkvertrag Nr. FP 11 9/2018 Überarbeitete Version 1, 29.11.2018

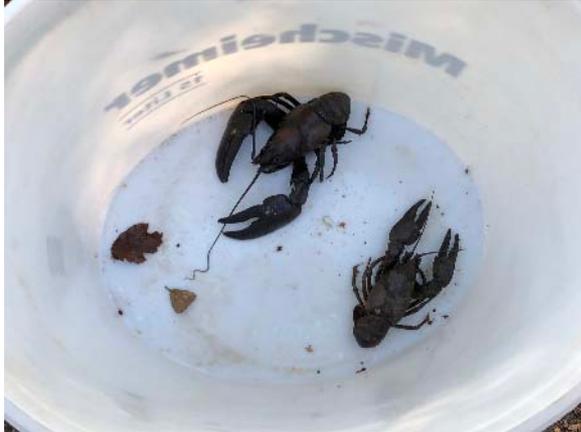
Abbildung 1, Titel oben links: Männlicher Signalkrebs, 14 cm KL (links), und männl. Edelkrebs von 12 cm KL (rechts), aus einer Reuse an PrSt Ger_8 (neu), IMG 3820, 1.10.2018

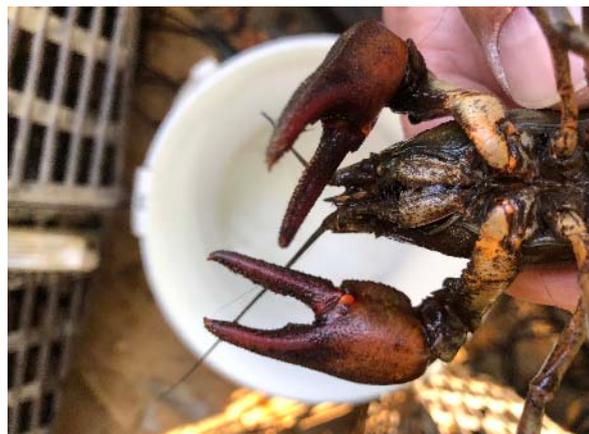
Abbildung 4, Titel unten rechts: Edelkrebs von PrSt Ger_11, unterhalb Osterbachmündung. IMG_4424, 21.10.2018

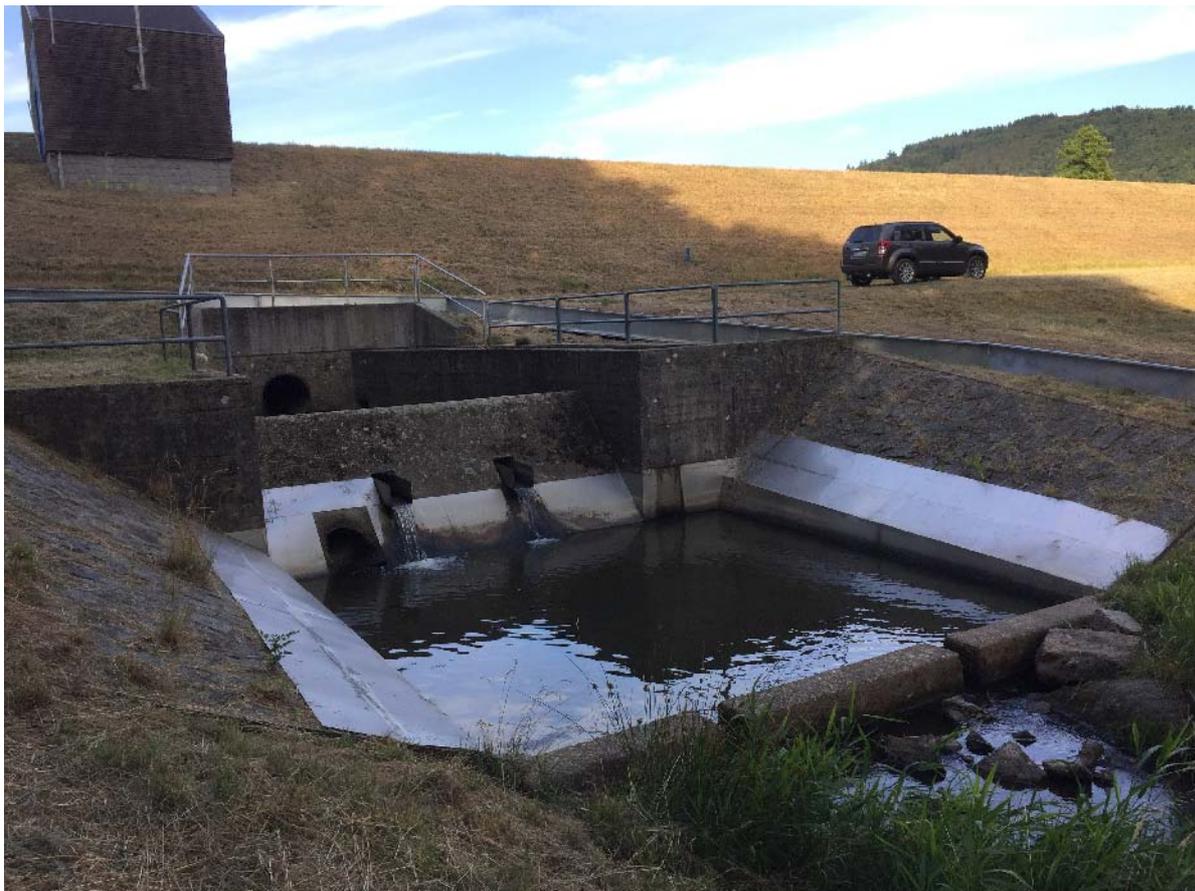
Abbildung 6: Rostfreie Blechverkleidung am Tosbecken des HRB Krumbach als Auskriechsperre (Wasserweg). Die als zweite Sperre am Auslaufrohr des Betriebsüberlaufs (Bildhintergrund) installierte, überkragende V2A-Rohrrippe ist im Bild gerade eben nicht mehr sichtbar. Dieses Bauwerk ist ungleich komplexer als das HRB Bockenrod. Rechts im Bildhintergrund die Amphibienleitbleche der Landwegssperre. Diese verursachte den Großteil der Kosten. Photo R. Hennings, IMG_1049, 9.7.2018

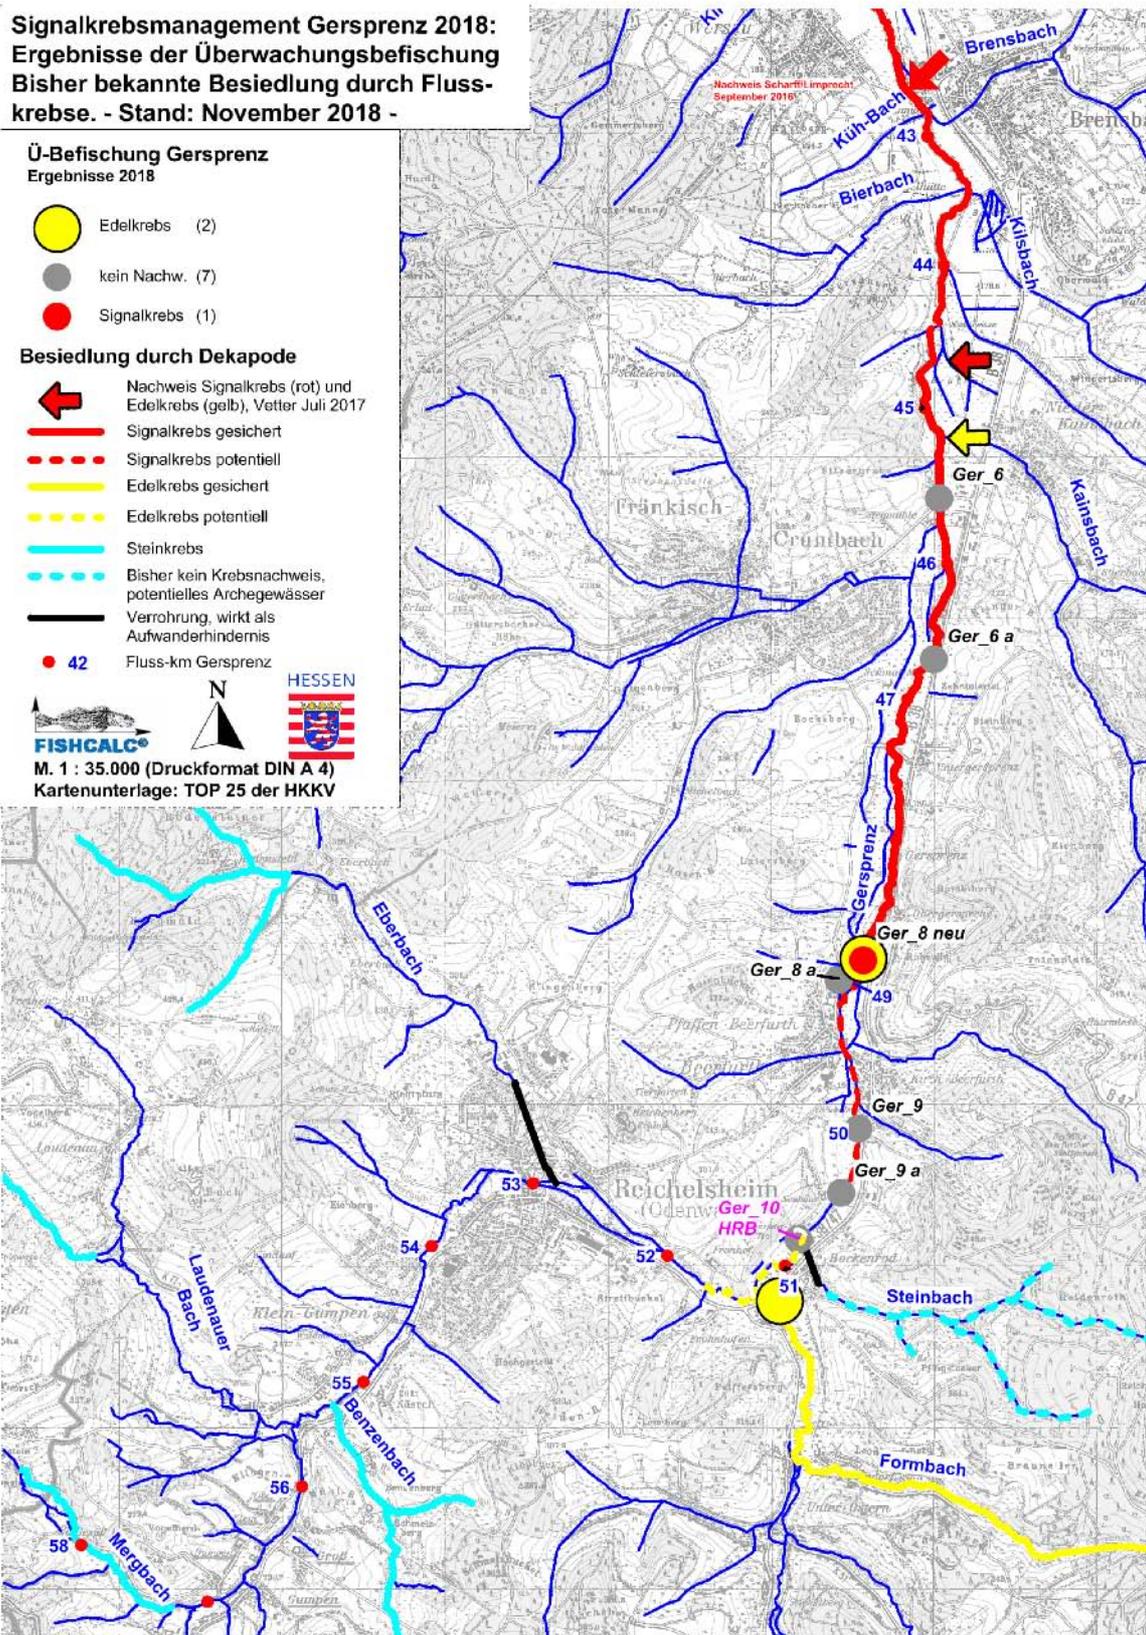
Abbildung 7: Karte der Befischungsstellen und Ergebnisse an der Gersprenz 2018. Ausbreitung des Signalkrebsees tentativ (rote Markierung auf Flusslauf). Verkleinerte Abbildung, nicht maßstabsgerecht.

Die Probestellen und die Ergebnisse der Überwachungsbefischung werden in der Karte auf der Folgeseite dargestellt. Die Darstellung der Signalkrebsbesiedlung (durchgezogene oder unterbrochene Rotdarstellung des Gersprenz-Laufs) ist, wie oben einschränkend dargestellt, tentativ. Gewissheit über die Lage der *Ausbreitungsgrenze* des Signalkrebses gibt es derzeit nicht.
