Genehmigungsverfahren Unterlage 10.1

**Beseitigung des Bahnübergangs 10,609
und
Errichtung einer technischen Bahnübergangssicherung
am Bahnübergang 10,804**

**Strecke Frankfurt Höchst – Königstein (9360)
(Kelkheim-Hornau)**

- Eingriffs-/Ausgleichsbetrachtung -

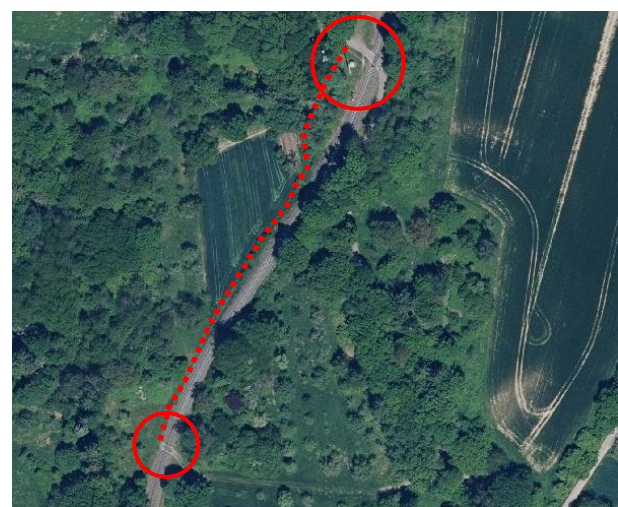
Abb. 2: Lage der beiden Bahnübergänge (Kartengrundlage Luftbild: Geoportal Hessen: Geoportal Hessen)

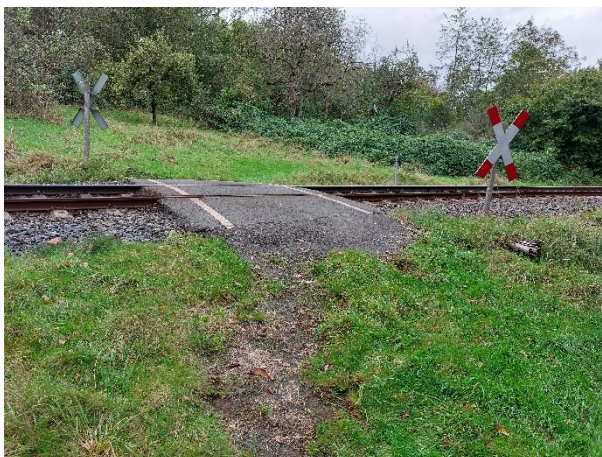
Abb. 3: Gleisquerung BÜ 10,6, Ostseite

Die Gleisquerung präsentiert sich als rund 3,5 m breite Asphaltierung, die das Schotterbett überspannt. Ostseitig ist aufgrund der Höhensituation eine längere, ebenfalls asphaltierte Anrampung vorhanden, die aufgrund der geringen Nutzungsintensität randlich überwachsen ist. Nur noch mittig ist ein Trampelpfad bzw. ein mehr oder weniger vegetationsfreier Bereich vorhanden.

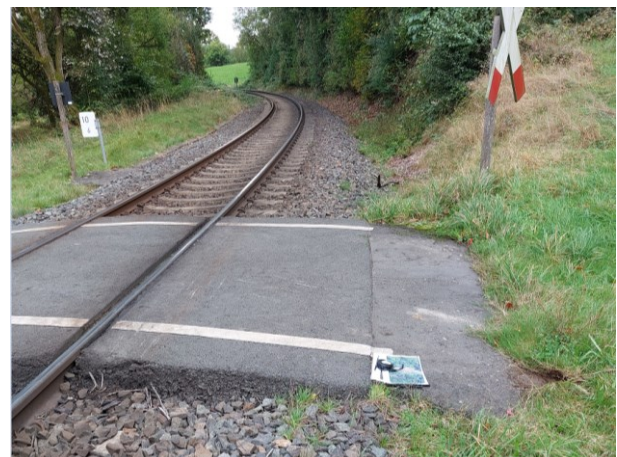
Abb. 4: Gleisquerung BÜ 10,6, Westseite

Auf der Westseite schließt unmittelbar eine Wiesenfläche an. Auch hier ist die randliche Asphaltfläche von Wiesenvegetation überwachsen, wenngleich in wesentlich geringerem Maße wie auf der gegenüberliegenden Seite.

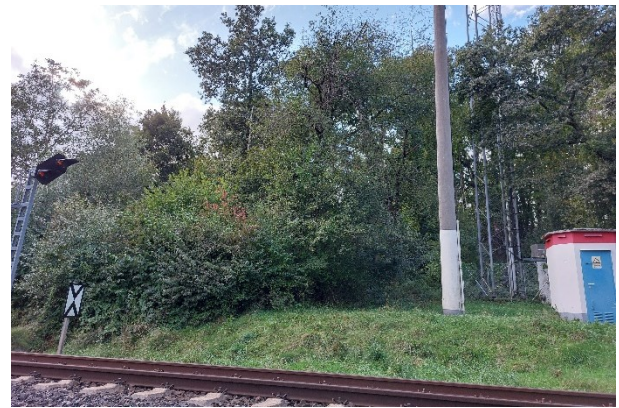
Abb. 6: Bereich südwestlich des Gleisübergangs BÜ 10,8

Im Bereich der Wiesenfläche wurde das ursprüngliche Geländeniveau offensichtlich verändert (Böschung zur Gleistrasse, Wegeseitengraben, Einebnungen im Bereich der Einbauten), so dass hier von keinem natürlichen Bodengefüge mehr auszugehen ist.

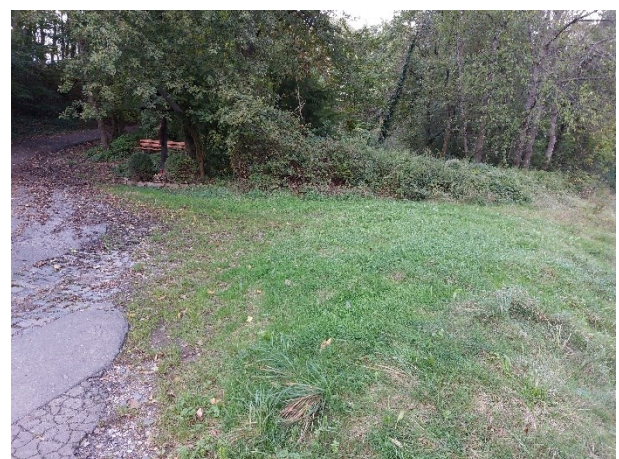
Abb. 8: Ruderale Wiesenvegetation nordwestlich des Gleisübergangs BÜ 10,8

Nordwestlich schließt ein weiterer Offenbereich an den Bahnübergang an, auf dem sich eine rudereale Wiesenvegetation entwickelt hat. Auch hier ist von einer Standortüberprägung in Bezug auf das Ursprungsniveau und das Bodengefüge auszugehen.

Beide Wiesenflächen sind ausgesprochen arm an Blütenpflanzen und insgesamt ohne besondere Wertigkeit.

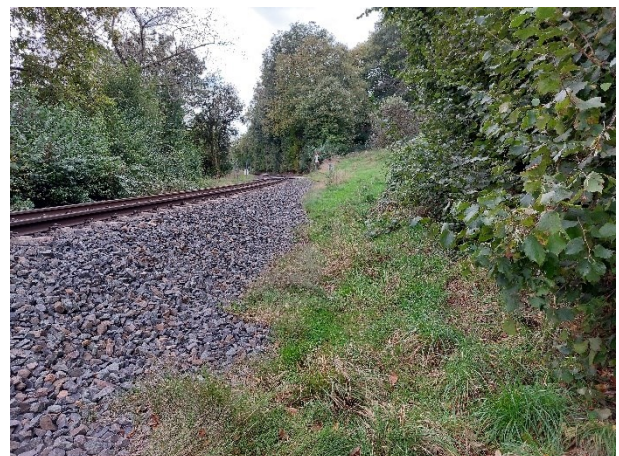
Abb. 12: Schmäler, ruderaler Wiesenstreifen zwischen Gleistrasse und einem Brombeer-Haselgebüsch (rechter Bildrand) nordwestlich BÜ 10,6, Blick Richtung Nordwesten

Der Wiesenabschnitt ist in Gleisnähe stark ruderalisiert, bereichsweise von aufkommenden Brombeerranken durchsetzt und insgesamt sehr arm an Blütenpflanzen. Vereinzelt finden sich Leinkraut, Brennessel, Sauer-Ampfer, Johanniskraut, Disteln, Weidenröschen und Spitzwegerich.
