Artenschutzrechtliches Gutachten
zum Baumbestand
am Hausener Niddawehr
in Frankfurt am Main

Stadt Frankfurt am Main

Stadtentwässerung Frankfurt am Main

September 2020

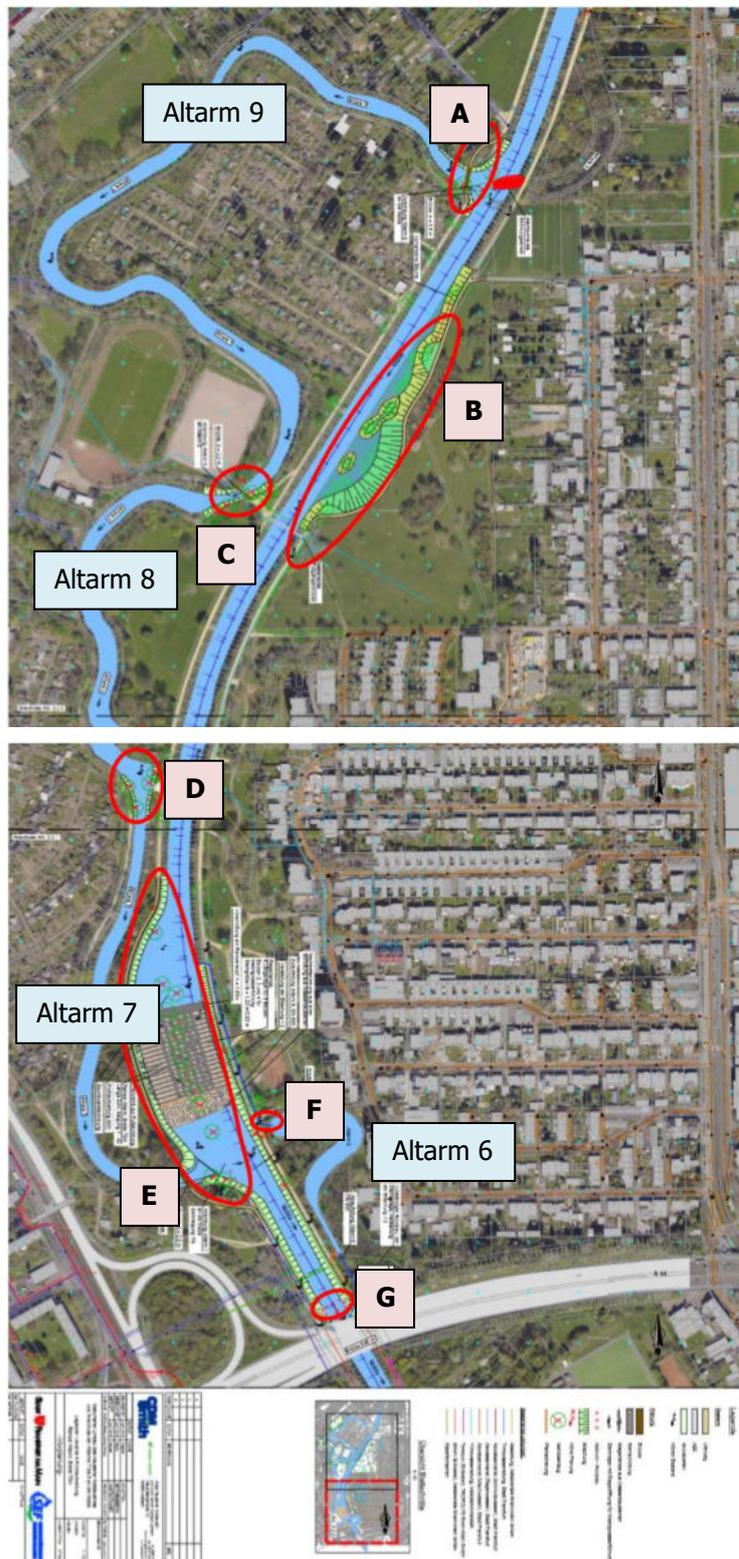
Abb. 1: Untersuchungsgebiet am Hausener Niddawehr (Eingriffsbereich G) zwischen der Praunheimer Brücke im Norden und der A66 im Süden mit den Eingriffsbereichen A-G und den Altarmen 6-9.

Das Untersuchungsgebiet befindet sich als Teil des GrünGürtels in Frankfurt a. M. Hausen und umfasst den Abschnitt der Nidda zwischen der Praunheimer Brücke im Norden und der A66 im Süden (Abb. 1).

Das gesamte Untersuchungsgebiet liegt im Frankfurter GrünGürtel und ist als Landschaftsschutzgebiet (Zone II) ausgewiesen. Entlang der kanalisierten Nidda führen beidseitig asphaltierte Wege, die von Radfahrern, Fußgängern und Hundespaziergängern stark frequentiert sind. Die Altarme 7-9 befinden sich auf der westlichen Uferseite und werden von einer Uferrandvegetation aus Sträuchern und Bäumen, sowie geschotterten Spazierwegen begleitet. In der Umgebung befinden sich zwei Kleingartensiedlungen, Wiesen und eine Sportplatzanlage. Am östlichen Ufer der Nidda befinden sich offene ebenso wie parkartige Wiesenbereiche mit größeren Gehölzgruppen (am Treutengraben mit nur einmaliger Mahd im Jahr, Eingriffsbereich B), Wegen und Spielplätzen, sowie kleineren, eingezäunten Gehölzbereichen (Eingriffsbereiche A, F und G). Angrenzend daran sind Wohnsiedlungen gelegen. Der Altarm 6 befindet sich nahe des Klappenwehrs (Eingriffsbereich F und G) (vgl. Abb. 1).

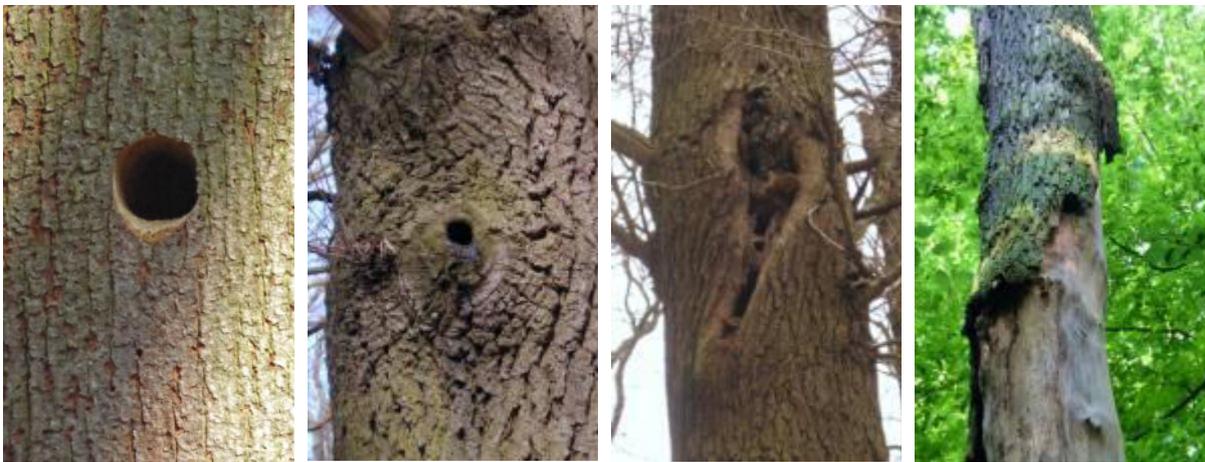
Abb. 2: Verschiedene Höhlentypen Spechtlloch, Astabbruch, Spalte und Rindenquartier (ITN, Archiv).

Für die Baumhöhlenkartierung werden die Flächen systematisch abgeschritten und dabei jeder einzelne Baum von allen Seiten nach Spechtlöchern, Spalten, ausgefaulten Astabbrüchen oder Rindenquartieren abgesucht (Abb. 2), wobei bei Bedarf ein Fernglas verwendet wird. Darüber hinaus werden Initialhöhlen (begonnene Höhlungen an Störstellen am lebenden Stamm, Abb. 3) erfasst. Höhlenbäume werden mit Baumart, Lage der Höhle (Stamm oder Ast), Höhe der Höhle am Stamm sowie dem Höhlentyp vermerkt (Anhang, Tab. 2) und mit einer fortlaufenden Kartierungsnummer erfasst. Die Position der Höhlenbäume wird mit Hilfe eines GPS (Garmin etrex 30, Gauss-Krüger-Koordinaten) bestimmt. Im vorliegenden Fall wurden die Flächen der Eingriffsbereiche A-G sowie Bäume der kleinräumigen Umgebung kartiert. In den Eingriffsbereichen A, F und G wurden die aufgrund der Umzäunung nicht begehbaren Gehölzbereiche nicht kartiert.

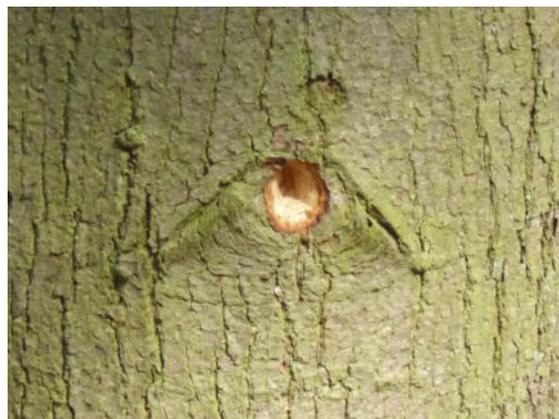
Abb. 3: Initialhöhle an einer durch einen Astabbruch entstandenen Störstelle (ITN, Archiv).

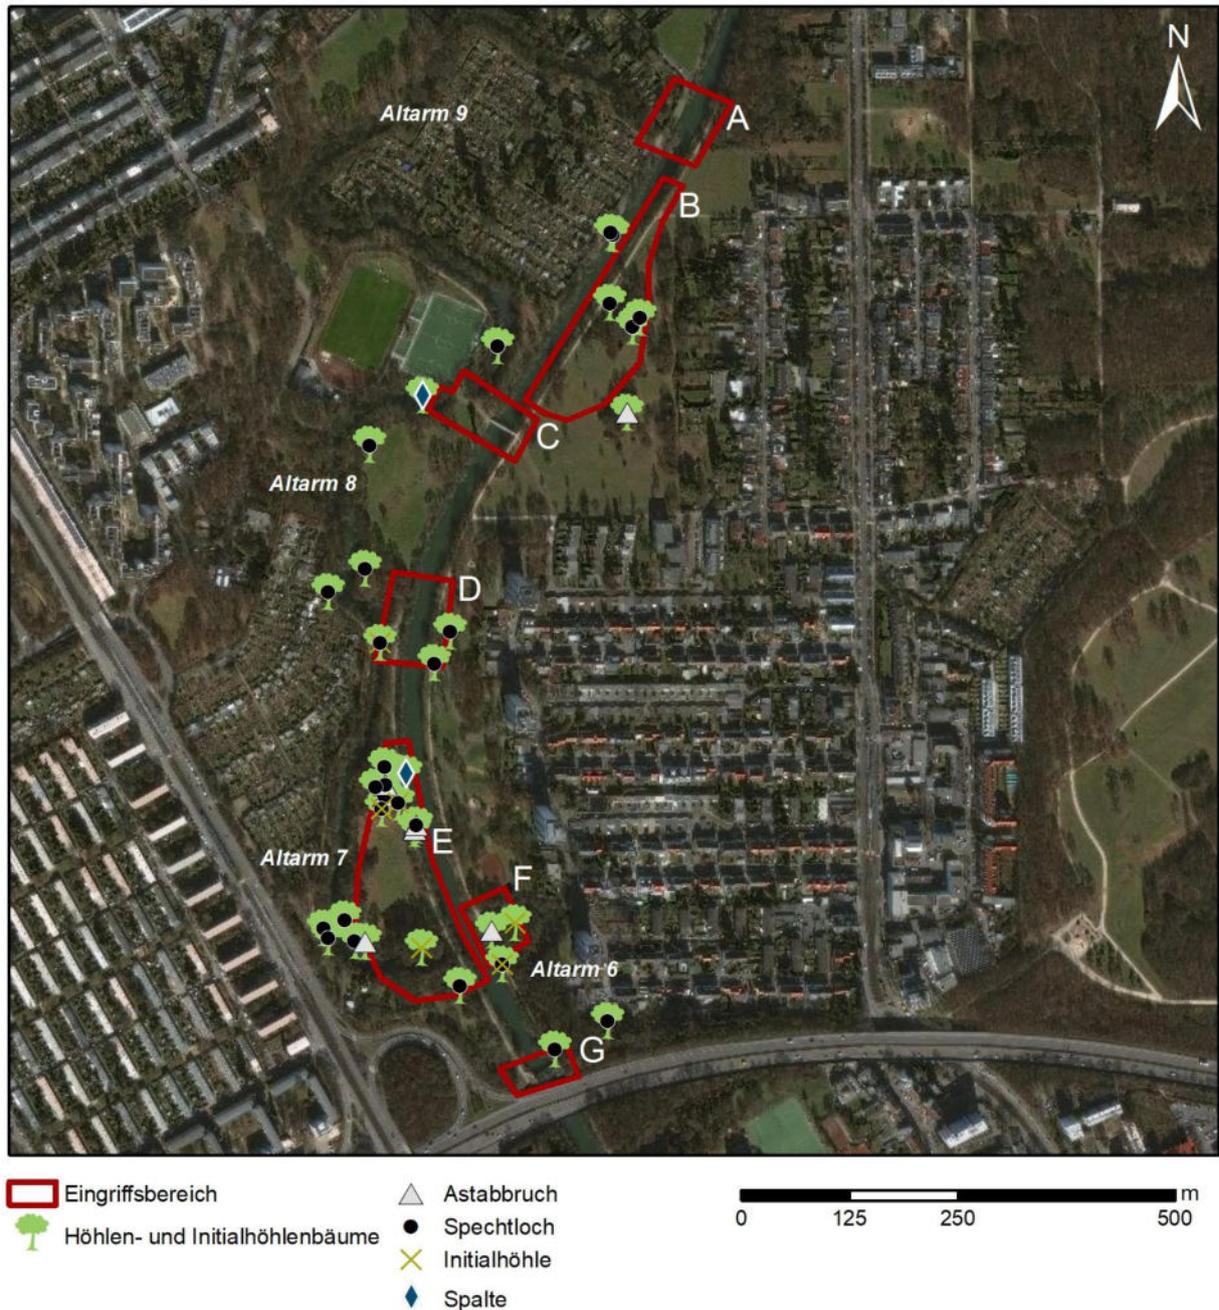
Im Februar 2020 wurden in den Eingriffsbereichen A-G sowie in den angrenzenden Flächen 29 Höhlenbäume mit insgesamt 61 Baumhöhlen erfasst (17 der Höhlenbäume befinden sich in den aktuell abgegrenzten Eingriffsbereichen). Dabei stellen Spechtlöcher mit 79 % den größten Anteil dar (n = 48). Die übrigen Höhlen entfallen zu 18 % auf Astabbrüche (n = 11) und zu 3 % auf Spalten (n = 2). Es wurden keine Rindenquartiere gefunden. Weiterhin wurden sechs Bäume mit sieben Initialhöhlen erfasst (Abb. 4).

Abb. 4: Erfasste Höhlenbäume mit verschiedenen Höhlentypen sowie Bäume mit Initialhöhlen im untersuchten Bereich am Hausener Niddawehr.

Im Zuge der Kartierung wurden 29 Höhlenbäume (davon 17 in den aktuell abgegrenzten Eingriffsflächen) erfasst. Stellenweise wurden dabei kleine Gehölzgruppen mit einer überraschend hohen Baumhöhlendichte festgestellt (insbesondere im nördlichen Teilbereich des Eingriffsgebiets E, vgl. Abb. 4), die jener in unbewirtschafteten Waldflächen in nichts nachsteht (Noeke, 1991; Zahner, 2001).

Vor einer endgültigen Abgrenzung der Eingriffsbereiche ist zu prüfen, ob erfasste Höhlenzentren wie im Teileingriffsbereich E, und Höhlenbäume, die sich im Randbereich der derzeit vorgesehenen Eingriffsbereiche befinden, aus dem Plangebiet ausgespart und somit erhalten werden können (Vermeidungsmaßnahme).

Ist eine Vermeidung der Inanspruchnahme von Höhlenbäumen nicht vollständig möglich, so sind zur Vermeidung von artenschutzrechtlichen Konflikten gemäß § 44 Abs. 1, Nr. 1 BNatSchG (Verbot der Verletzung oder Tötung besonders geschützter Arten) für das geplante Vorhaben zur Renaturierung des Hausener Niddawehrs die folgenden Maßnahmen zu berücksichtigen:

- Im Falle der unvermeidbaren Fällung von Höhlenbäumen sind diese vor der Fällung mit Hilfe einer Baumhöhlenkamera zu untersuchen. Unbesetzte Höhlen werden verschlossen. Sollten sich Tiere in den Baumhöhlen befinden, muss sich die Rodung verzögern, bis die Höhle verlassen wurde. Hierzu ist ggfs. eine wiederholte Kontrolle erforderlich.

- Je nach Beginn der Baumaßnahmen kann es sein, dass eine Aktualisierung der Kartierung notwendig ist, um sicher zu stellen, dass alle, ggf. bis zum Zeitpunkt der Fällung zusätzlich entstandenen Höhlen kontrolliert werden. Spechte sind aktiv und können bereits im Folgejahr nach der Kartierung neue Höhlen geschlagen haben.

- Ebenso müssen während der Kartierung erfasste Initialhöhlen vor einer Rodung erneut begutachtet werden, da sie bis zum Zeitpunkt der Rodung potentiell zu Höhlen ausgebaut worden sein können. Falls dies zutrifft, muss auch hier eine Baumhöhlenkontrolle wie oben beschrieben durchgeführt werden.
