**Erneuerung der Wasserrechte für die
Rohwasserförderung zu
Trinkwasserversorgungszwecken aus den Brunnen der
Wassergewinnungsanlage Roßdorf**

Fachbeitrag Naturschutz

Juni 2024

Fachbeitrag Naturschutz - Erläuterungsbericht zur Ökologischen Standortsituation

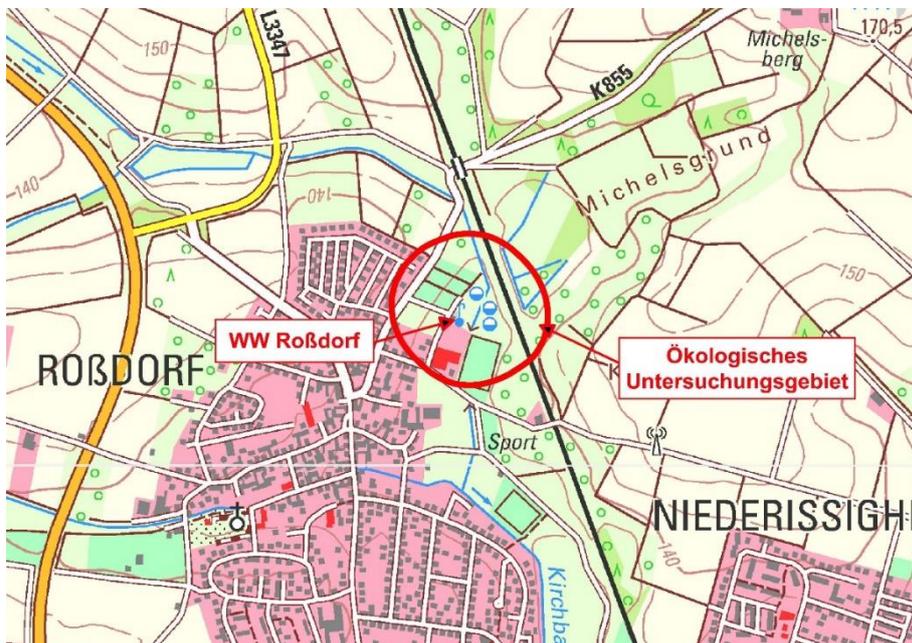
Abbildung 1: Lage Wasserwerk Roßdorf und Ökologisches Untersuchungsgebiet in der TK25-Übersicht

Nachfolgende Abbildung 1 zeigt den Standort des Wasserwerks Roßdorf und die Lage des Ökologischen Untersuchungsgebiets, dessen Biotopstrukturen zu untersuchen sind.

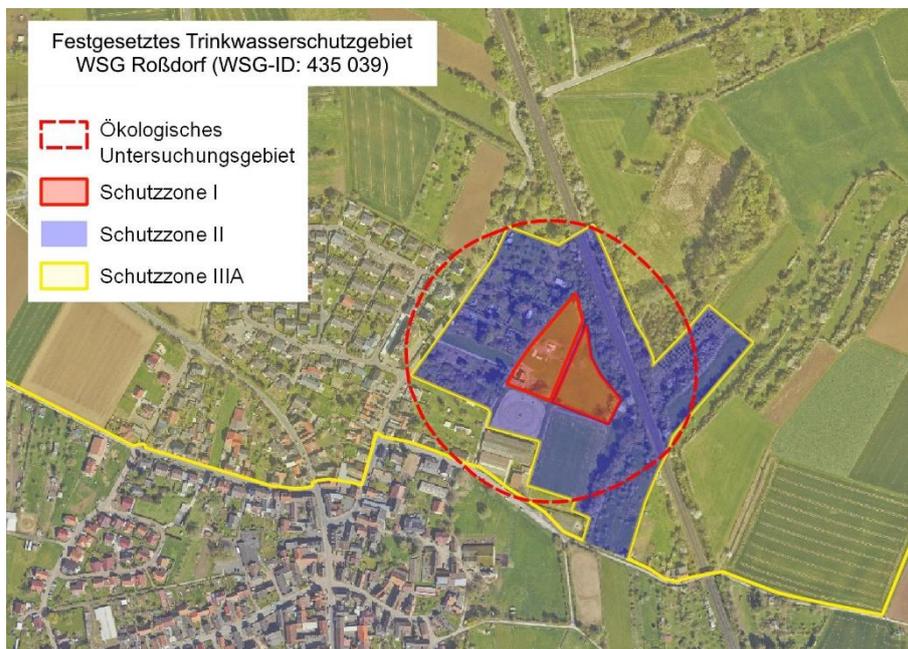
Abbildung 2: Trinkwasserschutzgebiet Roßdorf und Ökologisches Untersuchungsgebiet in der Luftbildübersicht.

Rund um das WW Roßdorf wurde das festgesetzte **Trinkwasserschutzgebiet WSG Roßdorf** mit der WSG-ID: 435 039 ausgewiesen. Wie in Abb. 2 zu sehen, erstreckt sich das Ökologische Untersuchungsgebiet überschlägig betrachtet über die WSG-Zone II.

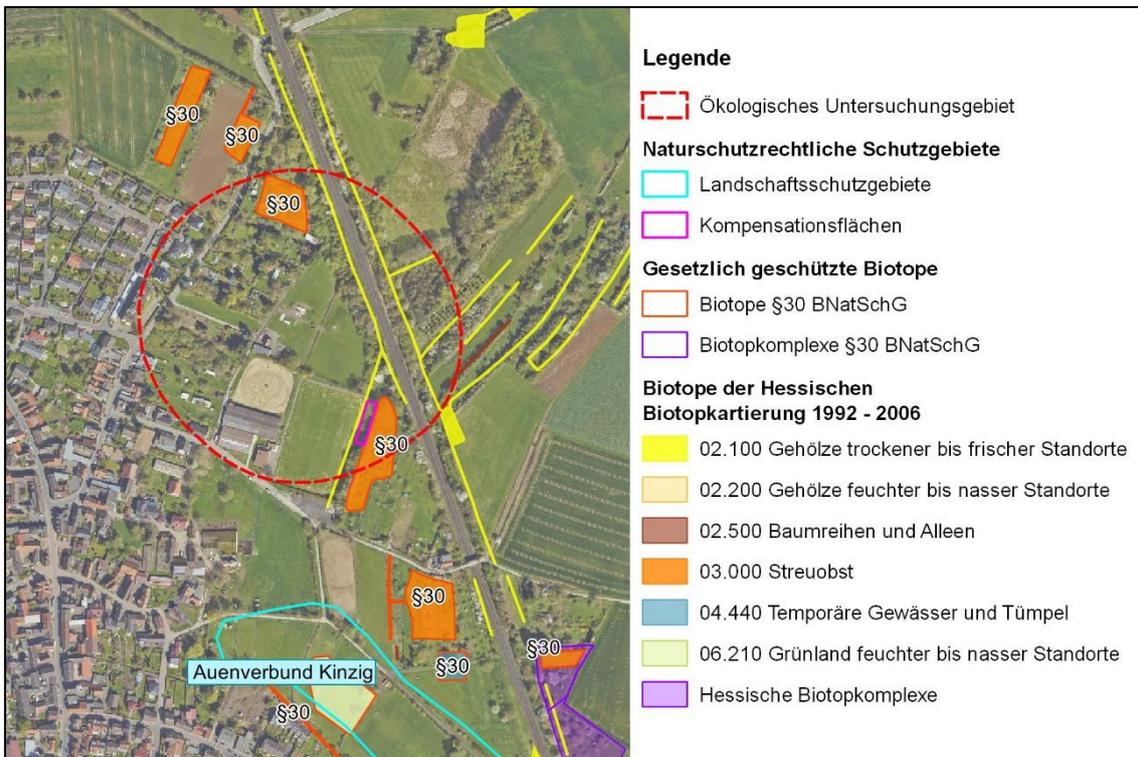
Abbildung 3: Naturschutzrechtliche Schutzgebiete und Biotope im Umfeld des Ökologischen Untersuchungsgebiets.

Innerhalb des Ökologischen Untersuchungsgebietes (vgl. Abb. 3) liegen zwei Streuobstbestände, die nach **§30 BNatSchG gesetzlich geschützt** sind.

Die auf dem Bahndamm stockenden Böschunggehölze und einige weitere Gehölzlinien sind in der Hessischen Biotopkartierung (1992 – 2006) als Gehölze trockener bis frischer Standorte mit der Biotoptypennummer 02.100 erfasst. Neben dem Fußballplatz besteht eine Kompensationsfläche, auf der gemäß NATUREG die Pflanzung einer Baumgruppe vorgesehen ist.

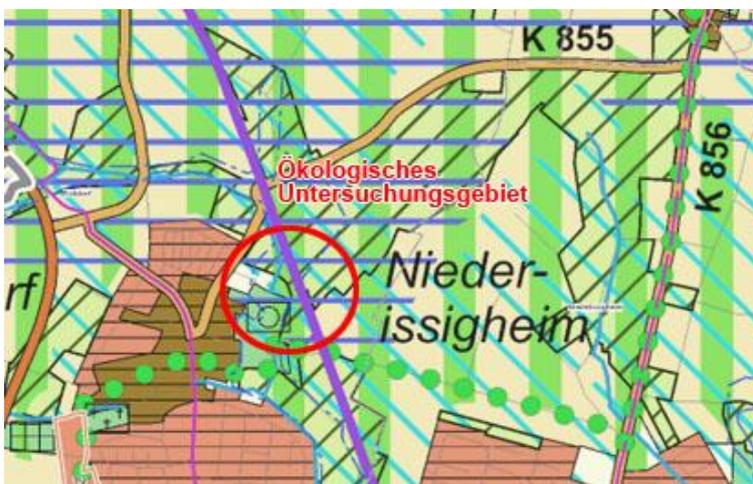
Abbildung 4: Ausschnitt aus Regionalem Flächennutzungsplan (Regio Map).

Gemäß dem Regionalem Flächennutzungsplan (vgl. Abb. 4) liegt das Untersuchungsgebiet innerhalb einer Vorrangfläche für Natur und Landschaft (dunkelgrün schraffiert) und wird einem Regionalen Grünzug (hellgrün) zugeordnet. Des Weiteren unterliegen die Flächen einem Vorbehaltsgebiet für besondere Klimafunktion (hellblau schraffiert) und unterliegen dem Grundwasserschutz (dunkelblau schraffiert).

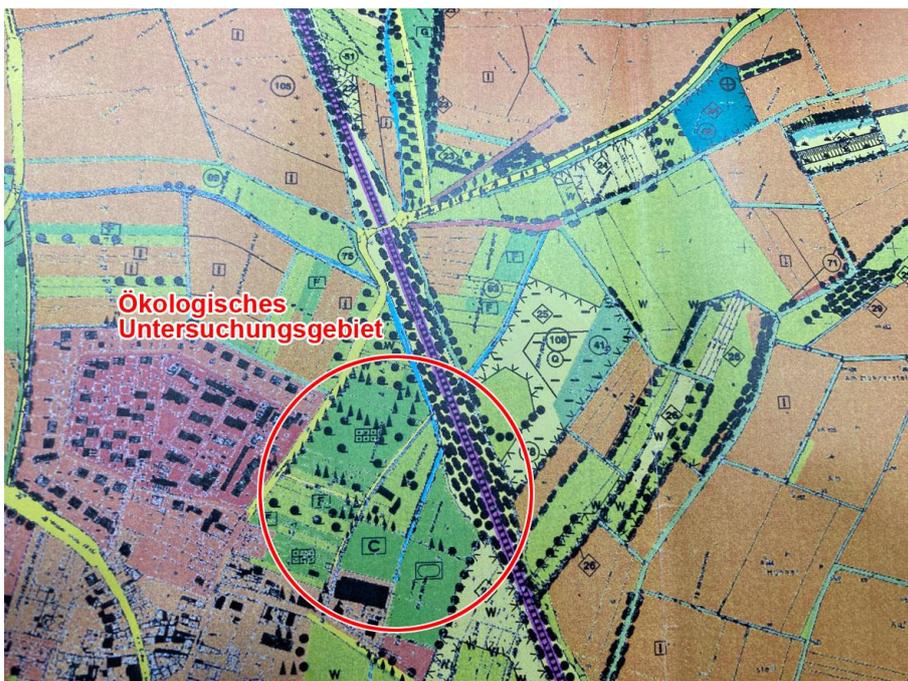
Abbildung 5: Ausschnitt aus Landschaftsplan Stadt Bruchköbel - Bestandsplan.

Im Landschaftsplan der Stadt Bruchköbel aus 1999 (vgl. Abb. 5) lässt sich die Nutzung der Flächen vor rd. 25 Jahren ablesen. Innerhalb des Ökologischen Untersuchungsgebietes ist eine Nutzung als Fläche mit Gehölzbestand (Laub- und Nadelholz) und eine Nutzung als Sportstätte verzeichnet. Beim Abgleich der Flächen mit der heutigen Nutzung sind keine wesentlichen Änderungen festzustellen. Für die Flächen im Ökologischen Untersuchungsgebiet liegen keine Entwicklungsziele vor.

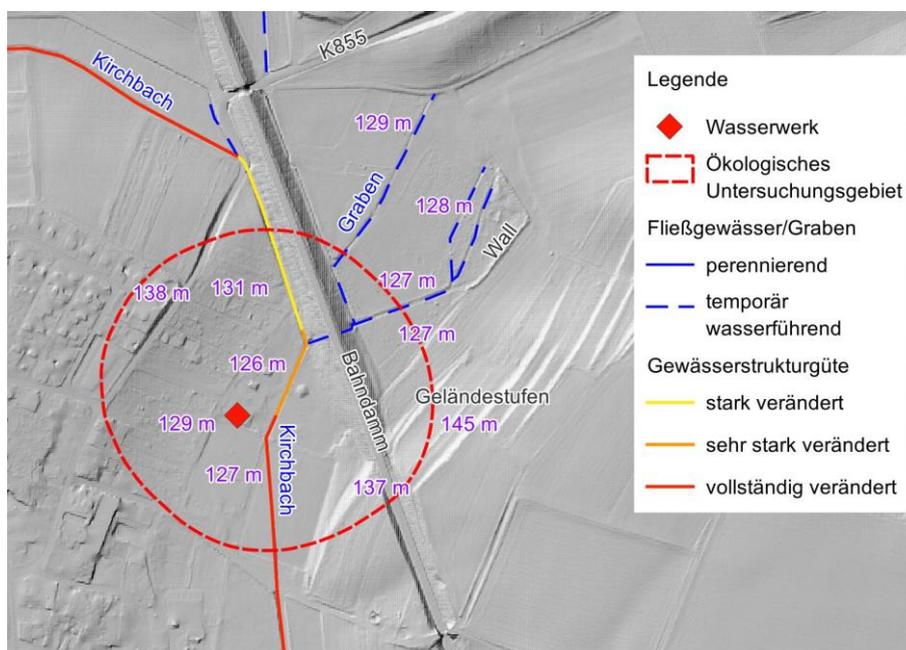
Abbildung 6: Geländeschummerung und Geländehöhen mit Gewässerstrukturgüte

Die **morphologischen Verhältnisse** im Umfeld des Ökologischen Untersuchungsgebietes werden in Abb. 6 dargestellt. Die Bahnlinie Hanau-Friedberg verläuft von Nordwest nach Südost im östlichen Teil des Ökologischen Untersuchungsgebietes. Als anthropogene Geländestufen sind der Bahndamm und die Straßenböschungen anzusehen. Des Weiteren besteht ein aufgeschütteter Wall rund um ein Feldgehölz im Osten des Untersuchungsgebietes. Südöstlich schließen sich Geländestufen an, die von linearen Obstgehölzen bestanden werden.

Das Gelände des Wasserwerks befindet sich auf einer Höhe von 127 m ü.NN. Die Geländehöhe ü.NN in der Senke östlich der Bahnlinie beträgt 127 m üNN. Im Südosten im Bereich der Geländestufen steigt das Gelände auf 145 m ü.NN an.

Hydrologische Verhältnisse: Westlich der Bahnstrecke verläuft der Kirchbach parallel zum Bahndamm und biegt dann in einer Grabenstruktur auf das Gelände des Wasserwerks ab. Nach ca. 2.500 m mündet der Kirchbach in den Krebsbach. In der Gesamtbewertung der Strukturgüte ist der Gewässerverlauf als stark bis vollständig verändert eingestuft. Östlich des Bahndamms verlaufen zwei Grabenstrukturen aus Nordosten kommend in Richtung Südwesten. Sie unterqueren die Bahnlinie und münden kurz vor dem Wasserwerk Roßdorf in den Kirchbach. Beide Gewässerläufe sind nur temporär wasserführend und zeigten sich in den Sommermonaten 2020 und 2021 trockengefallen. Der südliche Wasserlauf durchfließt ein, im Vergleich zur Umgebung, relativ durchfeuchtetes Gebiet.

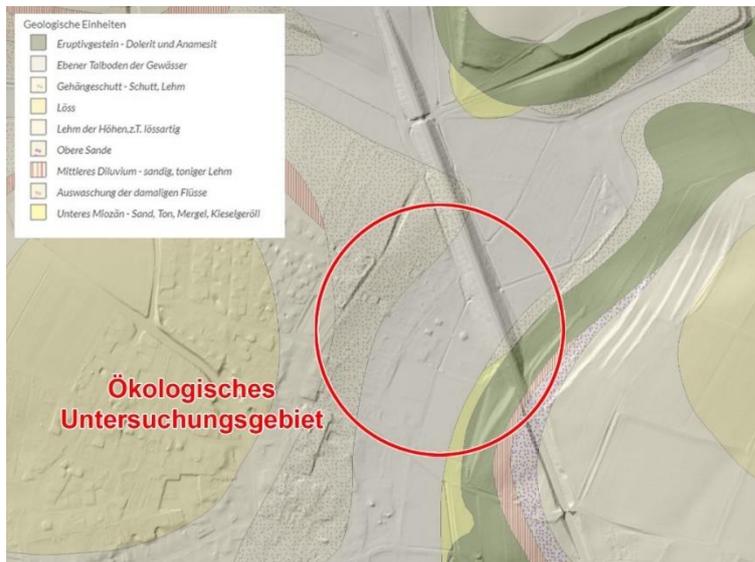
Abbildung 7: Geologische Einheiten (TK25) im Ökologischen Untersuchungsgebiet (Geologie-Viewer Hessen, bearbeitet).

Nachfolgende Abbildung 7 zeigt die bestehenden geologischen Einheiten im Ökologischen Untersuchungsgebiet gemäß Geologie-Viewer Hessen. Während die Senke den ebenen Talböden der Gewässer zugeordnet wird, schließen sich im Osten im Bereich der Geländestufen Hangschuttbänder aus Schutt und Lehm und darauffolgend die Eruptivgesteine Dolerit und Anamesit an.

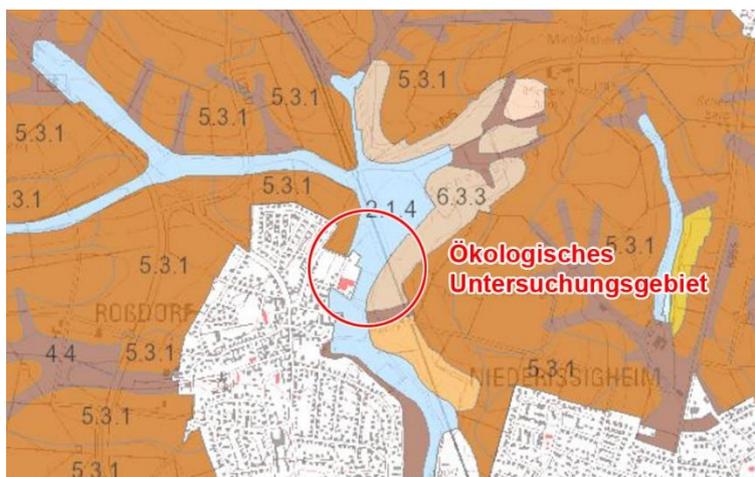
Abbildung 8: Bodenverhältnisse im Untersuchungsgebiet. (BodenViewer Hessen).

Den geologischen Einheiten folgend haben sich im Untersuchungsgebiet in der Senke folgende **Boden**-Untergruppen entwickelt (Boden Viewer Hessen) (vgl. Abb. 8):

- 2.1.4 – Böden aus carbonatfreien schluffig-lehmigen Auensedimenten und
- 5.3.1 – Böden aus mächtigem Löss
- 6.3.3 – Böden aus lösslehmhaltigen Solifluktsdecken mit basenarmen Gesteinsanteilen

Im Talboden haben sich aus über 1,00 m mächtigen Schluffschichten Auengleye und Gleye entwickelt. Entlang der Bänder aus Eruptivgestein haben sich aus den lösslehmhaltigen Solifluktsdecken Braunerden über Fersiallit mit Parabraunerden und Pararendzinen

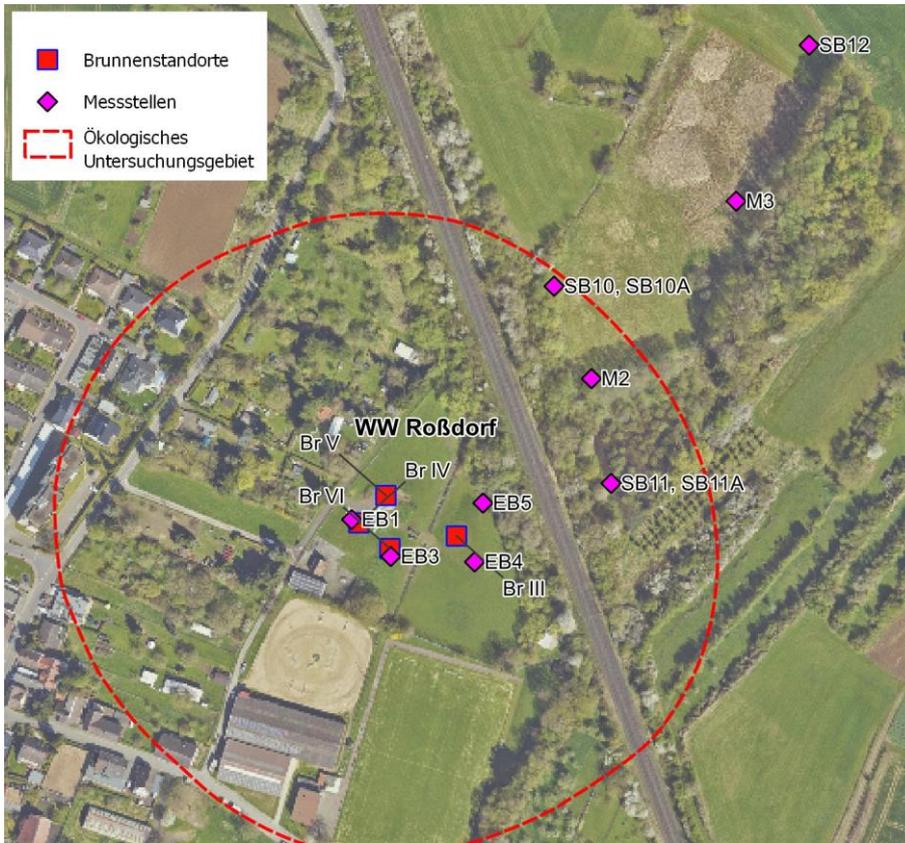
Abbildung 9: Standorte der Brunnen und ausgewählten Messstellen (M, EB, SB) unvollständig.

Innerhalb des Ökologischen Untersuchungsgebiets befinden sich einige Messstellen. Eine Auswahl an Messstellen und die vorhandenen Brunnen werden in der nachfolgenden Abbildung 9 dargestellt.

Um die zusätzlichen Absenkungsbeträge bei einer max. Entnahmemenge von 250.000 m³/a an den Messstellen M2 und M3 zu ermitteln, wurden nach der Inbetriebnahme des neuen Brunnen VI im September 2023 für die Zeiträume 17. bis 23.11.2023 und 12. bis 19.01.2024 Soll-Ist-Vergleiche angestellt. Die Ergebnisse des Ingenieurbüros B&P werden nachfolgend dargestellt. Bei einer Erhöhung der Fördermenge um 14,5 % (250.000 m³/a – 218.245 m³/a. = 31.755 m³/a) ergeben sich folgende Absenkungen des theoretischen Druckwasserspiegels an den Messstellen M2 und M3:

Zeitraum	M2	M3
17. bis 23.11.2023	- 0,17 m	- 0,02 m
12. bis 19.01.2024	- 0,12 m	- 0,03 m

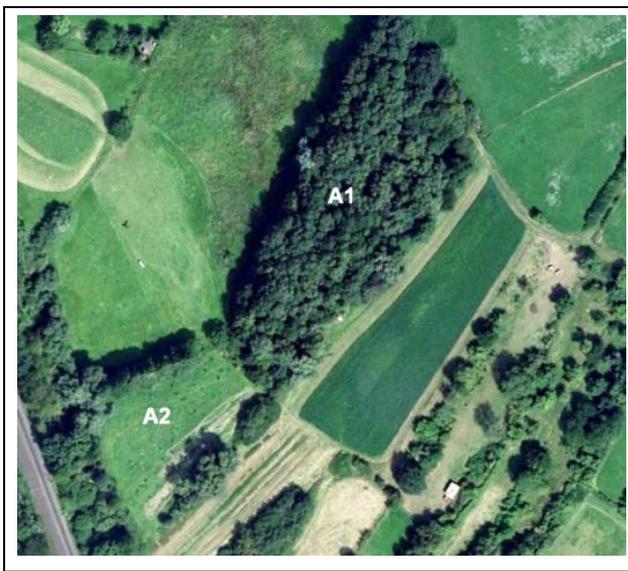
<p>Abbildung 10: Google-Luftbild 2009:</p> <p>Die Gehölze auf Fläche A1 sind sehr heterogen ausgebildet. Es handelt sich um Schwarzerlen sowie Bruch- und Silberweiden.</p> <p>Das Korbweidengebüsch (A2) existierte im Jahr 2009 noch nicht. Zu erkennen sind kleine dunkle Punkte, die auf eine Pflanzung der heutigen Korbweiden hinweisen.</p>

Die Beschaffenheit der Baumbestände wurde bei einer Geländebegehung am 10.08.2021 und erneut am 02.04.2024 aufgenommen. Nachfolgende Google Luftbildaufnahmen (Abb. 10 und 11) zeigen die Baumbestände im Jahr 2009 und im Jahr 2021:

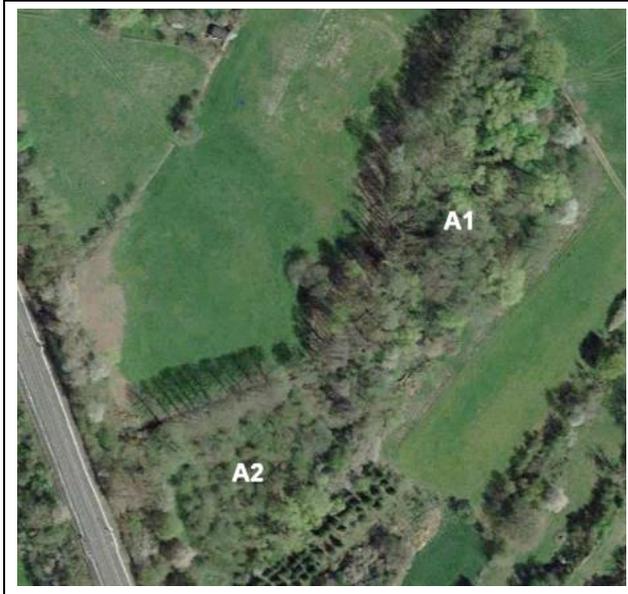
<p>Abbildung 11: Google-Luftbild 2021:</p> <p>A1: Die Farbgebung zeigt eine deutlich heterogene Zusammensetzung der Gehölze auf. Bei genauerem Hinsehen ist liegendes Totholz zu erkennen.</p> <p>Das Korbweidengebüsch (A2) hat sich in einem Zeitraum von 12 Jahren gut ausgebildet. Der Bewuchs ist allerdings lückig, ein geschlossenes Blätterdach ist nicht vorhanden.</p>

A1: Insgesamt stellt sich der Bruchwald, der sich überwiegend aus Silberweiden und Schwarzerlen zusammensetzt sehr heterogen dar. In der Strauchschicht treten Gewöhnliche Vogelbeere (*Sorbus aucuparia*), Schwarzer Holunder (*Sambucus nigra*), Feldahorn (*Acer campestre*), Gewöhnliche Traubenkirsche (*Prunus padus*) und Rote Heckenkirsche (*Lonicera xylosteum*) hinzu. Auffällig ist ein sehr großer Anteil von liegendem Totholz. Die Weidenbestände erreichen teilweise Stammdurchmesser bis >1,00 m.

A2: Auf Fläche A2 hat sich ein Korbweidengebüsch ausgebildet, das vermutlich vor ca. 12 Jahren gepflanzt wurde. Der Bestand ist teils lückenhaft, teils dicht bestockt, die Bodenverhältnisse zeigen sich teilweise, auch abseits des Grabens vernässt. Eine Brennnessel-Klettenlabkraut-Flur

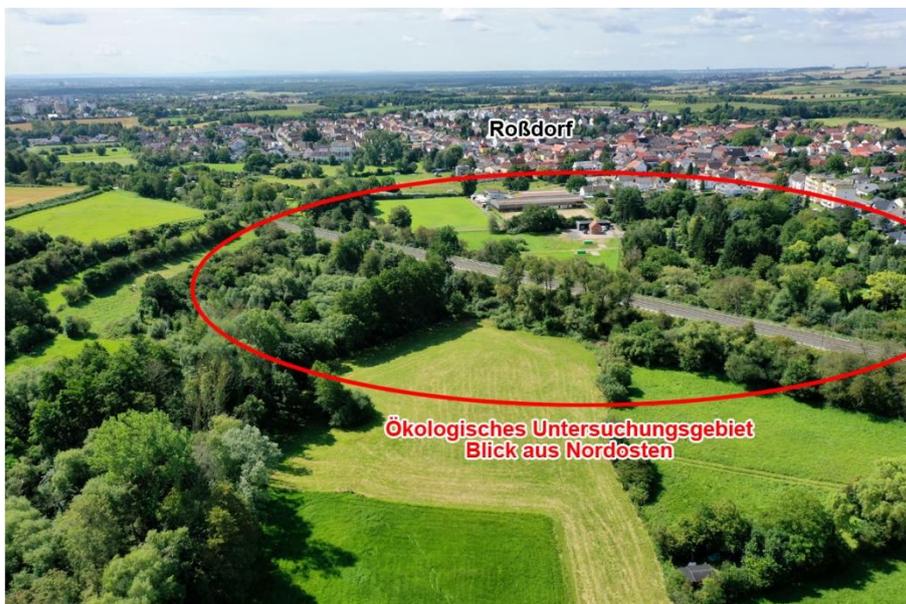
Abbildung 12: Drohnenbilddaufnahmen 10.08.2021 (G. Ditter)

Basierend auf den ausgewerteten Daten der hydrogeologischen Messstellen wurde durch das Büro B&P ein Ökologisches Untersuchungsgebiet festgelegt. Die Zuordnung der Fläche in Nutzungstypen gemäß der Hess. Kompensationsverordnung basiert auf einer Auswertung des Luftbildes für die Flächen westlich des Bahndamms und einer Auskartierung der Flächen östlich des Bahndamms durch das unterzeichnende Büro am 10.08.2021 und erneut am 02.04.2024. Die Drohnenbilddaufnahme (vgl. Abb. 12) gibt einen guten Eindruck von dem betroffenen Gebiet.

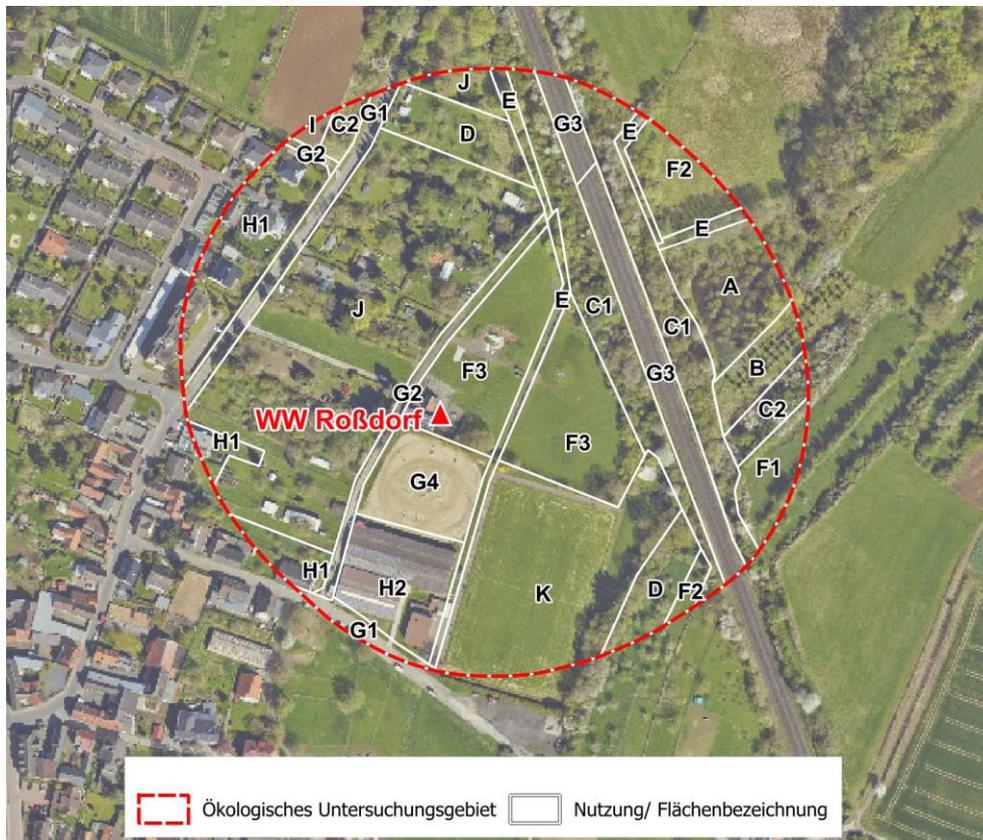
Abbildung 13: Flächennutzung im Ökologischen Untersuchungsgebiet

Nachfolgende Abbildung 13 und Tabelle 3 zeigen die Nutzung im Ökologischen Untersuchungsgebiet. Die Nutzungstypen sind auch in der Planunterlage Lageplan L1 dargestellt.

Die Flächen des Wasserwerks (F3) stellen Wiesenflächen dar, die nach dem Bau der Brunnenstandorte eingesät wurden. Die Flächen rund um die Brunnenstube und die Bereiche der Gewinnungsanlagen sind versiegelt. Insgesamt ist Gelände der Wasserversorgung anthropogen überprägt. Über das Wasserwerksgelände verläuft der Kirchbach, welcher aus Norden kommt und das Untersuchungsgebiet nach Süden verlässt. Er passiert das WW-Gelände in einem offenen Graben und verläuft auf Höhe des Sportplatzes in einer Verrohrung (E).

Nördlich und westlich des Wasserwerks befinden sich überwiegend Flächen, die als Kleingärten mit Gartenhütten und Baumbestand (J), und teilweise Streuobst (D) genutzt werden. Die Falltorstraße (G1) trennt die Gärten von der Wohnsiedlung (H1) ab, die sich durch Wohngebäude mit Hausgärten kennzeichnet. Entlang des Wasserwerksgeländes verläuft ein Feldwirtschaftsweg (G2). Nördlich der Siedlung liegt eine Ackerfläche (I). Im Süden befinden sich ein Reitsportverein mit Halle (H2) und Reitplatz (G4) und ein Fußballplatz (K) der Sportvereinigung Roßdorf 1922 e.V.

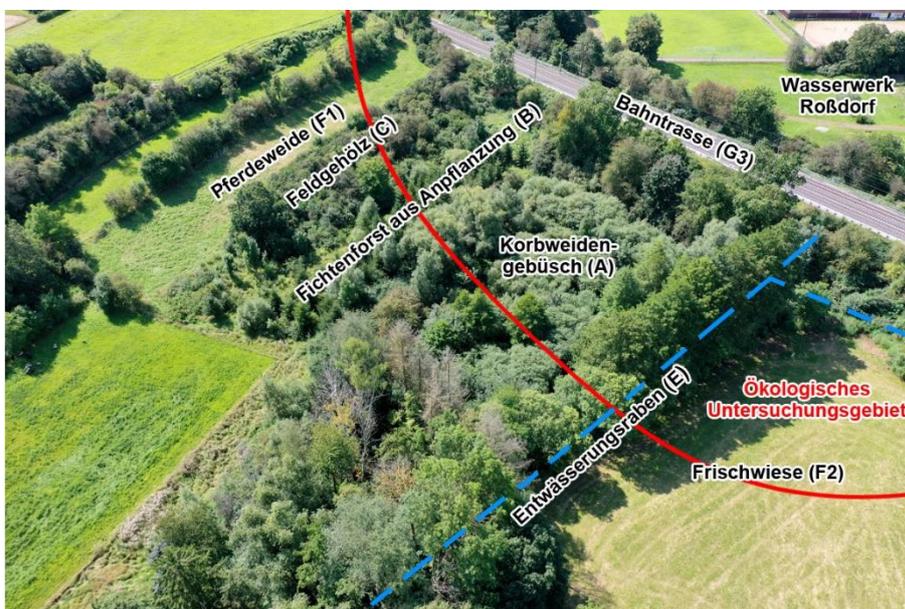
Abbildung 14: Drohnenbildaufnahme 10.08.2021 (G. Ditter)

Nachfolgend werden die Flächennutzung und Biotoptypen östlich der Bahntrasse beschrieben. Abbildung 14 zeigt einen Ausschnitt des Gebiets aus der Luftperspektive.

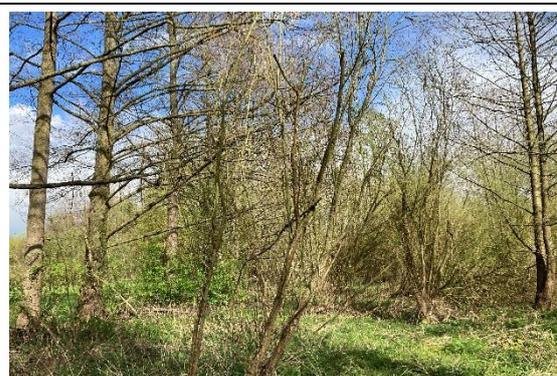
Foto 1: Blick auf das Korbweidengebüsch in der Nähe des Grabens (links), der von Erlen begleitet wird

Bei dem Korbweidengebüsch östlich der Bahn handelt es sich um eine Waldfläche, die sich aus einer Anpflanzung entwickelt hat. Aus der Betrachtung der Google-Earth-Luftbild Zeitreihe 2000 - heute lässt sich ablesen, dass 2009 erstmals Junggehölze auf der Fläche, die zuvor als Grünland genutzt wurde, auftreten. Es haben sich zahlreiche Korbweiden, entwickelt die teilweise umgefallen sind, allerdings Neuaustrieb aus den horizontal liegenden Stämmen aufweisen. In der Nähe des Entwässerungsgrabens stocken auch vereinzelt Schwarzerlen (*Alnus glutinosa*) im Weidenbestand (Foto 1).

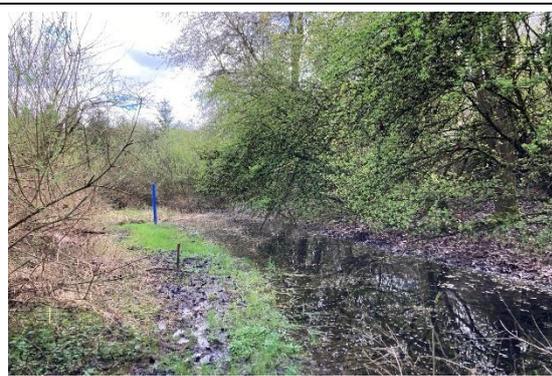
Foto 2: Mulde mit Stauwasser am Böschungsfuß der Bahntrasse.

In der Mitte des Korbweidengebüschs steht Stauwasser an und bildet ein temporäres Kleingewässer. Die Wassertiefe beträgt 5 – 10 cm (Foto 4). Am Böschungsfuß im Übergang zur Fichtenanpflanzung stocken zwei große Weiden mit BHD ca. 5,00 m. Diese sind teilweise zusammengebrochen (Foto 5).

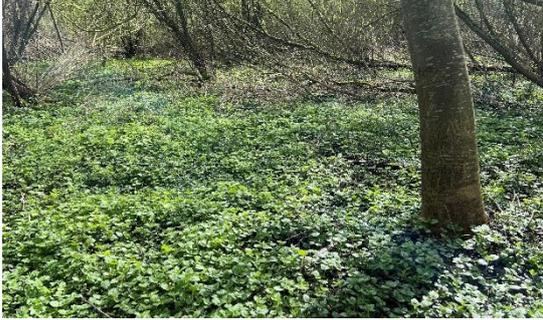
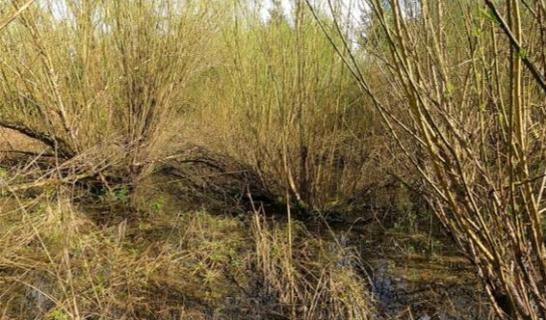
<p>Foto 3: Unterwuchs im Korbweidengebüsch: Neophyt: Silberblättrige Goldnessel.</p>	<p>Foto 4: Kopfweiden in oberflächennah anstehendem Stauwasser.</p>

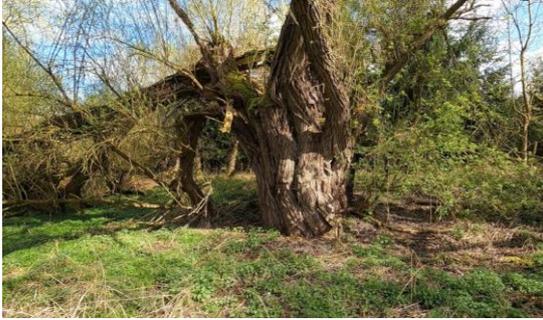
<p>Foto 5: Alte Weide an Böschungsfuß.</p>

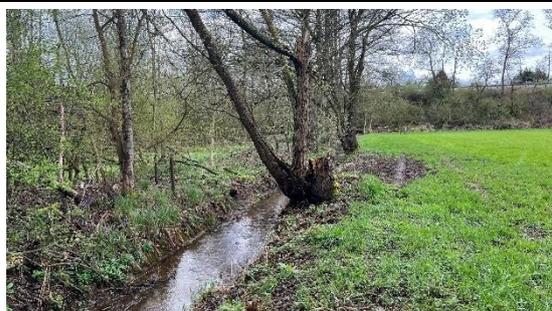
Foto 6: Graben zwischen Frischwiese und Wäldchen, Erlen wurden teilweise zurückgeschnitten.

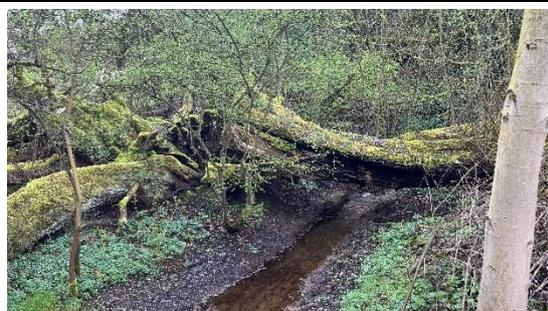
Foto 7: Totholz über Graben vor dem Durchlass durch den Bahndamm.

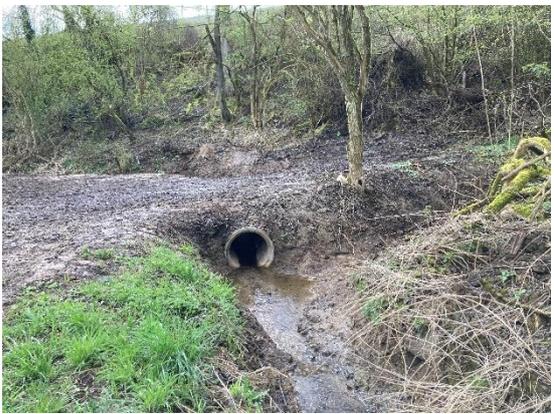
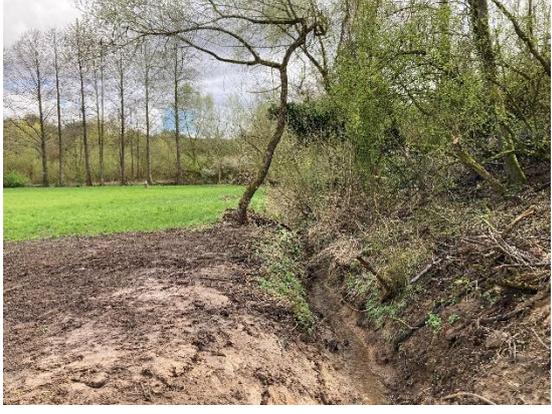
<p>Foto 8: Wegedurchlass nördlich der Frischwiese. Graben wurde geräumt und Bodenmaterial auf der Wiesenfläche aufgebracht.</p>	<p>Foto 9: Geräumter Graben entlang des Bahndammfußes (östlich der Bahn).</p>

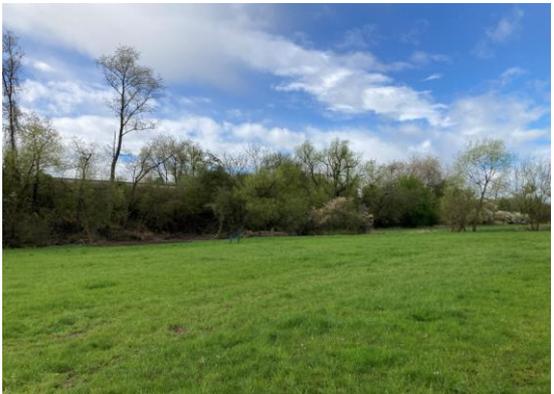
<p>Foto 10: Frischwiese vor Bahndamm. In der Bildmitte die Doppelmessstelle SB10/SB10A</p>

Die Wiesenfläche östlich des Bahndamms ist als Frischwiese mäßiger Nutzungsintensität anzusprechen. Es treten vereinzelt auch Feuchtezeiger in den Bestand. Das Flurstück erfuhr zum 01.01.2022 einen Eigentümerwechsel. Entlang der Wiesenränder existieren Entwässerungsgräben und in der sich nordöstlich anschließenden Nasswiese wurden Drainagen gezogen. Der natürliche Wasserhaushalt der Wiese ist somit anthropogen überprägt.
