## Gutachten

Gutachten – Nr.	222_0014_01
Datum der Auftragserteilung	21.01.2021
Datum der Ortsbesichtigung	09.02.2022, 10.02.2022, 11.02.2022
Zeitraum der Gutachtenerstellung	02.03.2022 – 17.03.2022
Überarbeitung	24.05.2022
Gutachter	Nora Boysen (B. Sc. Arboristik, M. Sc. Ökologie, Evolution, Naturschutz, FLL-zertifizierte Baumkontrolleurin)
Firma	SVB Leitsch GmbH Österholzstraße 5 99428 Nohra
E-Mail/Telefon	n.boysen@svb-leitsch.de / 01511-1987147
Projektbezeichnung	<b>BV Anbindung Ludwigshöhviertel</b> Prüfung der Einbindung des Baumbestandes in eine geplante Baumaßnahme
Auftraggeber	DB Engineering & Consulting GmbH Part of DB & E.C.O. Group Umwelt-& Geoservices (I.TV-MI-U) Frau Dipl.-Ing. Susanne Weimer Saonstraße 3 60528 Frankfurt am Main

Das vorliegende Gutachten behandelt Möglichkeiten zur Einbindung von insgesamt 133 Bäumen im Ludwigshöhviertel Darmstadt, in die vorgesehene Erweiterung der vorhandenen Straßenbahnanbindung. Der betroffene Baumbestand gliedert sich in die 4 Teilabschnitte Ludwigshöhstraße, Cooperstraße, Heidelberger Straße und Karl-Plagge-Platz.

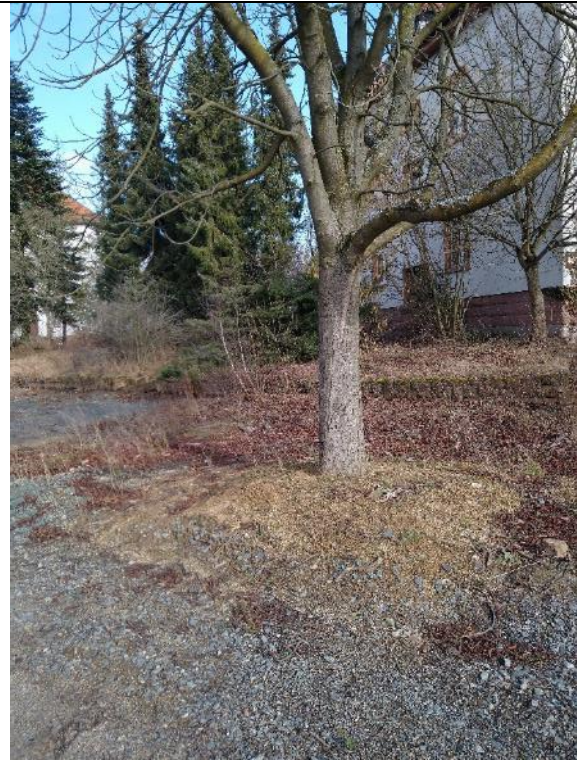
Rosskastanie Nr. 296 Heinrich-Delp-Str.: stammumfassende Aufschüttung
