## Gutachten

Gutachten – Nr.	222_0014_01
Datum der Auftragserteilung	21.01.2021
Datum der Ortsbesichtigung	09.02.2022, 10.02.2022, 11.02.2022
Zeitraum der Gutachtenerstellung	11.04.2022 – 21.04.2022
Überarbeitung	25.08.2022
Gutachter	Nora Boysen (B. Sc. Arboristik, M. Sc. Ökologie, Evolution, Naturschutz, FLL-zertifizierte Baumkontrolleurin)
Firma	SVB Leitsch GmbH Österholzstraße 5 99428 Nohra
E-Mail/Telefon	n.boysen@svb-leitsch.de / 01511-1987147
Projektbezeichnung	BV Anbindung Ludwigshöhviertel Prüfung der Verpflanzbarkeit von 46 Bäumen vor dem Hintergrund der geplanten Baumaßnahme
Auftraggeber	DB Engineering & Consulting GmbH Part of DB & E.C.O. Group Umwelt- & Geoservices (I.TV-MI-U) Frau Dipl.-Ing. Susanne Weimer Saonstraße 3 60528 Frankfurt am Main

### 1.1 Aufgabenstellung

Hintergrund der Verpflanzbarkeitsanalyse ist die vorgesehene Erweiterung der vorhandenen Straßenbahnanbindung. Der betroffene Baumbestand gliedert sich in die 4 Teilabschnitte Ludwigshöhstraße, Cooperstraße, Heidelberger Straße und Heinrich-Delp-Straße.

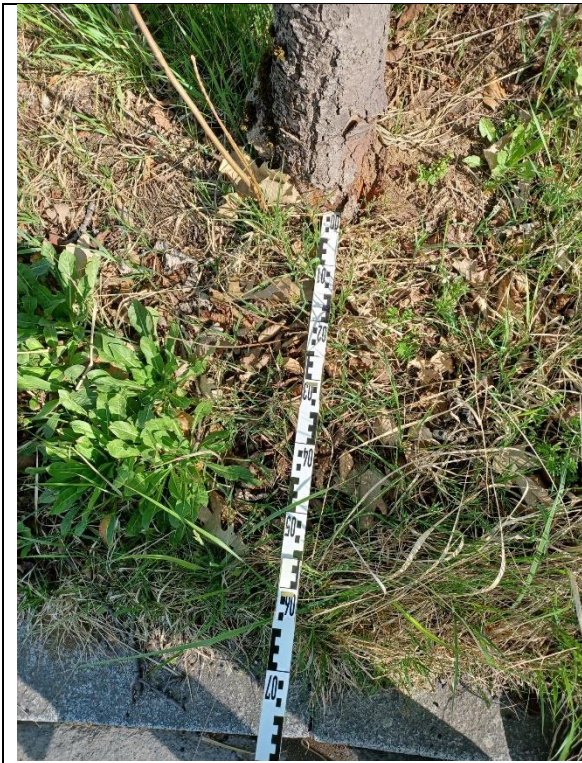
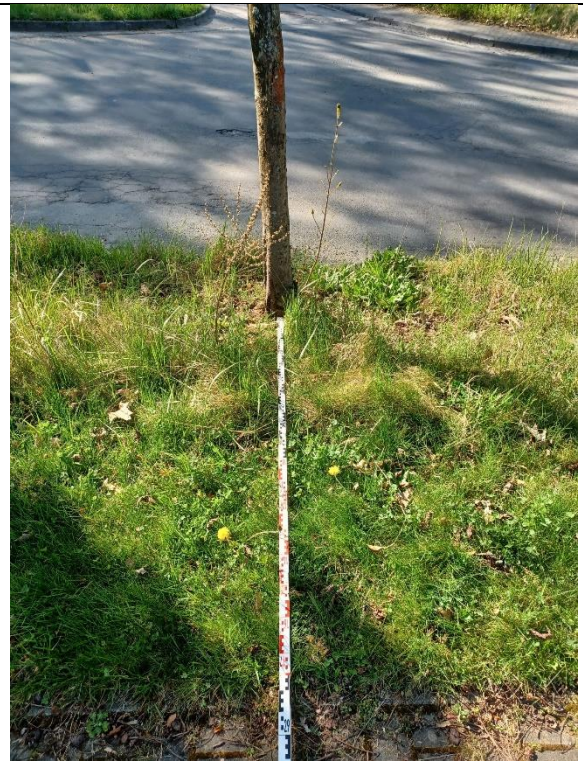
Nr. 13 Cooperstraße: Baumumfeld
