**Gutachten zur Sanierung eines  
Umweltschadens an Fledermaus-  
Winterquartieren unter besonderer  
Berücksichtigung der Mopsfledermaus  
*Barbastella barbastellus***

DB InfraGo AG  
Hahnstr. 49  
60528 Frankfurt/Main

Institut für Tierökologie und Naturbildung GmbH  
Marburger Straße 14–16  
35321 Gonterskirchen

Gonterskirchen, November 2024

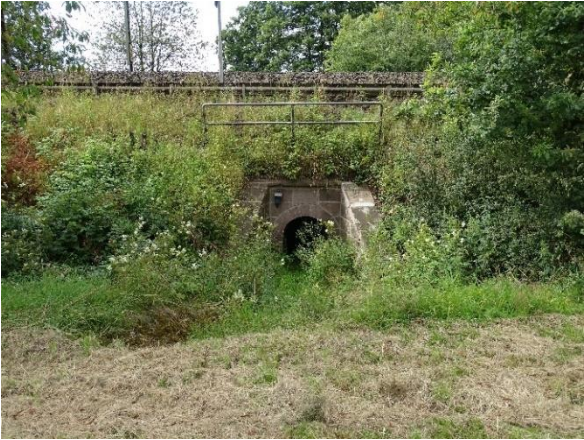
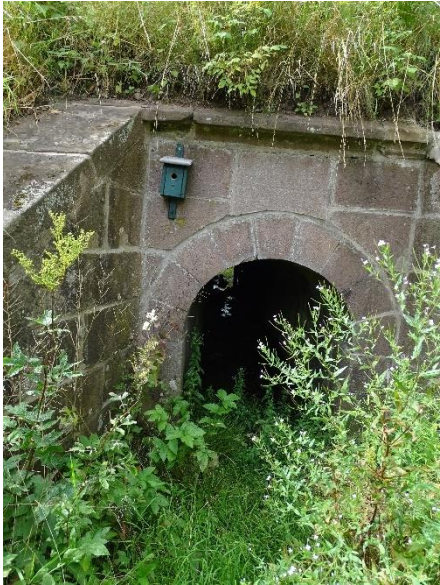
<b>Begehungsdatum:</b> 17.07.2024	<b>Teilnehmer:</b> Dr. Markus Dietz, Axel Krannich, Harald Auth, Stefan Zaenker
<b>Name des Quartiers:</b> Durchlass bei Km 4,553	<b>Bekannt seit:</b> -
<b>Koordinaten (WGS 84):</b>	9,541528/50,390111
<b>Nachgewiesene Fledermausarten vor der Sanierung</b>	Keine, potenzielle Eignung vorhanden
<b>Schutzstatus:</b>	
<b>Beschreibung:</b>	
<p>Das Bauwerk liegt nördlich von Gomfritz nahe der Fuldaischen Höfe östlich der A66. Es handelt sich um einen gemauerten Durchlass mit dem Maßen 0,75 x 1,5m. Das Bauwerk verfügt über keine Spalten, die für Fledermäuse geeignet wären.</p>

Abb. 7: Außenansicht.	Abb. 8: Außenansicht im Detail.

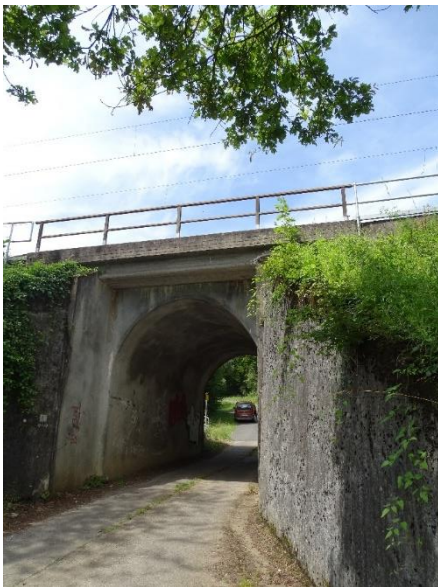
Das betonierte Brückenbauwerk liegt nordwestlich von Elm und wird von einem Wirtschaftsweg gequert. Es ist von Feldgehölzen, Grün- und Ackerland umgeben. Eine Eignung als Fledermausquartier ist nicht gegeben.

Abb. 10: Außenansicht (Blick von Südost).

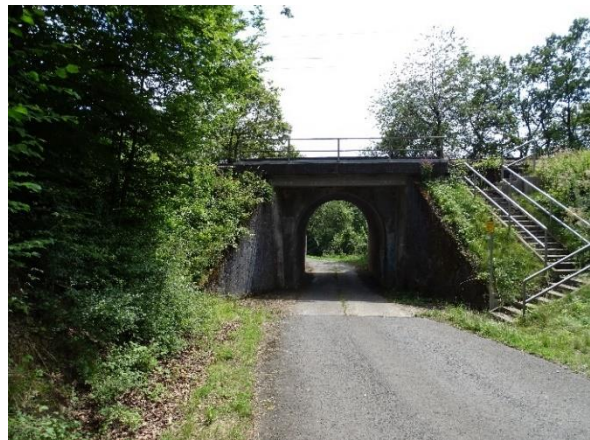
Abb. 11: Außenansicht (Blick von Nordwest).

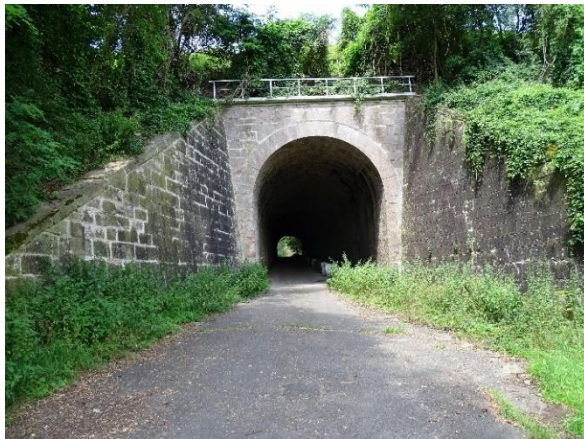
Das Bauwerk liegt nordwestlich von Elm. Es ist ein gemauerter Tunnel (80 m lang, 6 m breit), der von einem Wirtschaftsweg gequert wird. Am Rand ist ein Wasserdurchlass für den Eckelsgraben integriert. Angrenzend befinden sich Feldgehölze und Wiesen. Das Bauwerk verfügt über einige Wand- und Deckenspalten.

Abb. 13: Außenansicht.

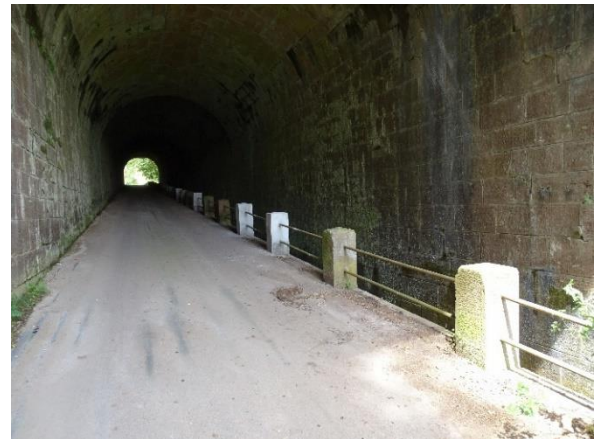
Abb. 14: Innenansicht mit Wirtschaftsweg und Gewässerlauf.

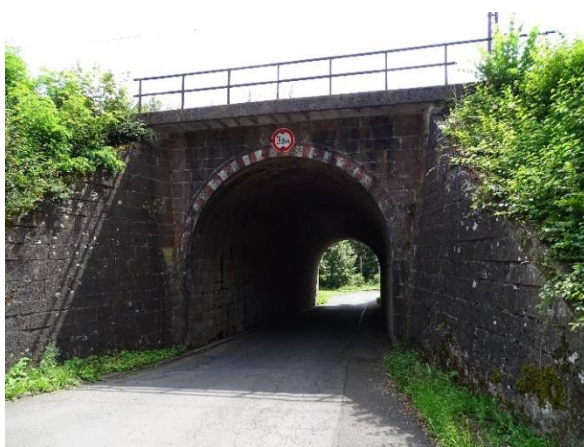
Das gemauerte Brückenbauwerk liegt im Nordosten von Elm und wird von einer Ortsstraße gequert. Es verfügt über keine bis sehr wenige Spalten. Eine Nutzung durch Fledermäuse ist bislang nicht bekannt.

Abb. 18: Außenansicht.

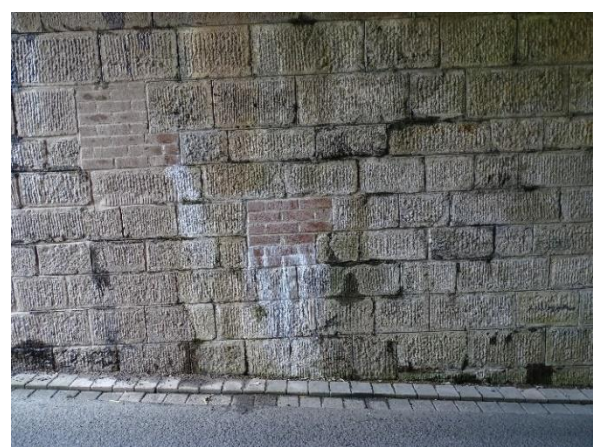
Abb. 19: Innenansicht.

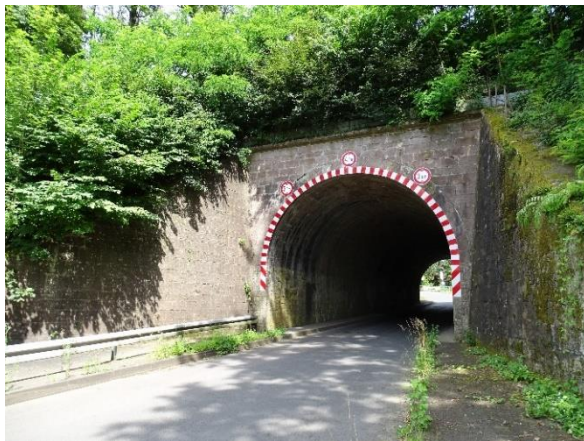
Das gemauerte Tunnelbauwerk befindet sich östlich von Elm und wird von der Ortsverbindungsstraße zwischen Elm und Hütten gequert. Eine Besatzkontrolle zur Überwinterungszeit der Fledermäuse ist bislang nicht erfolgt.

Abb. 22: Außenansicht.

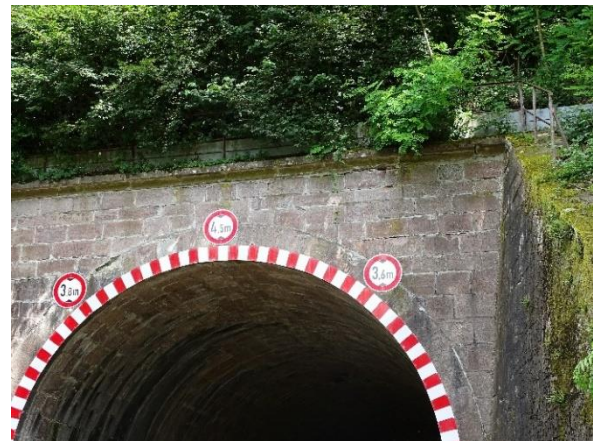
Abb. 23: Außenansicht (Detail).

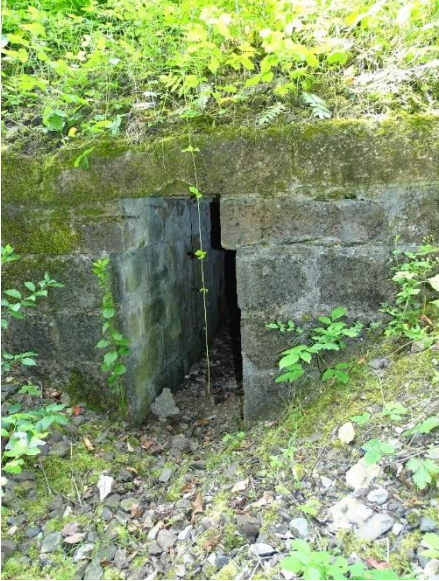
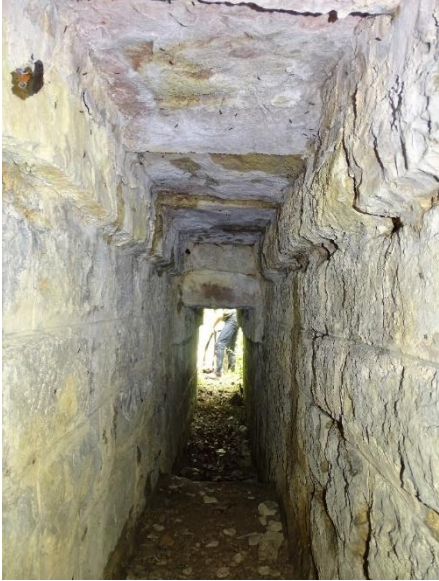
Abb. 17: Außenansicht.	Abb. 18: Innenansicht.

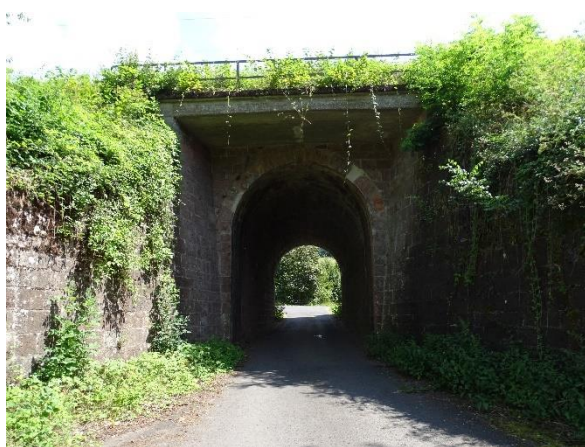
Das gemauerte Brückenbauwerk mit Wirtschaftsweg liegt am nordöstlichen Ortsrand von Sannerz. Es ist ca. 6 m hoch und 5 m breit. Angrenzend befinden sich Feldgehölze, Grün- und Ackerland.

Abb. 20: Außenansicht.

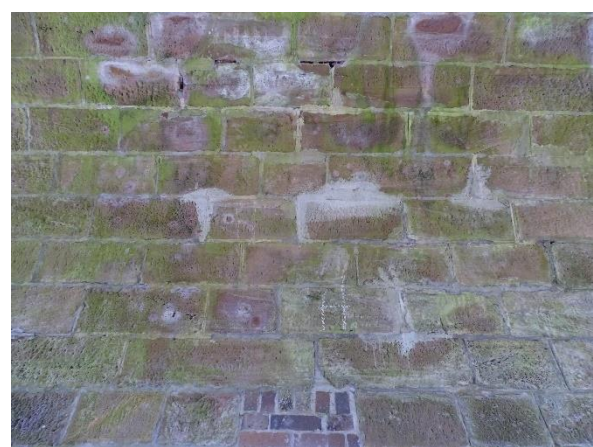
Abb. 21: Innenansicht.

4 Fledermaus Wandquartiere groß nach Hasselfeldt, Typ FWQ-L: jeweils 2 außen an den Portalen unter der Betonplatte.

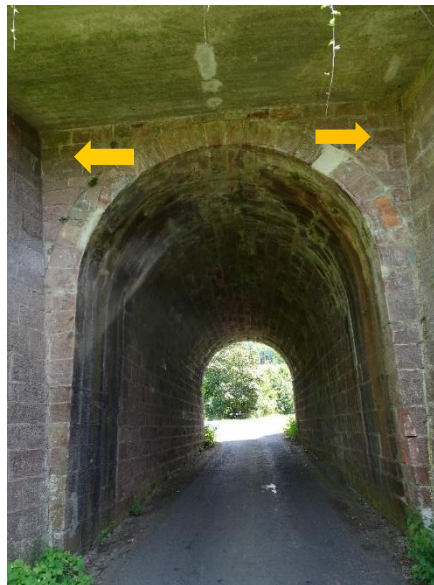
Abb. 24: Hangplätze für die Ganzjahresquartiere (Hasselfeldt FFGJ).

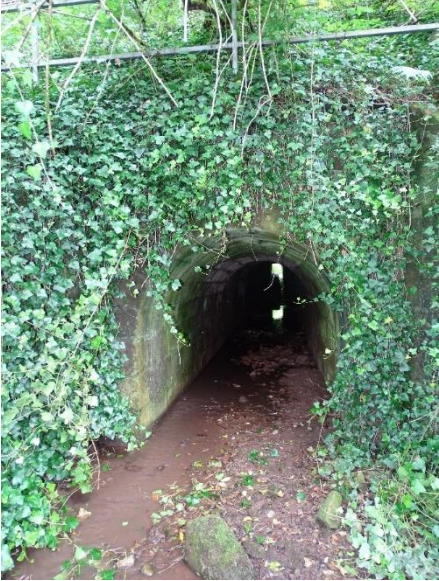
<p>Abb. 25: Außenansicht.</p>

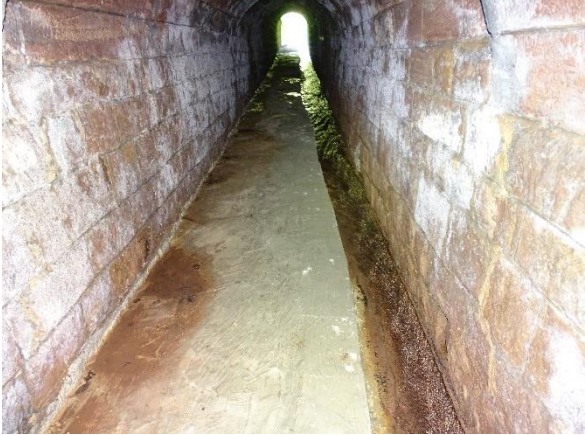
<p>Abb. 26: Innenansicht.</p>

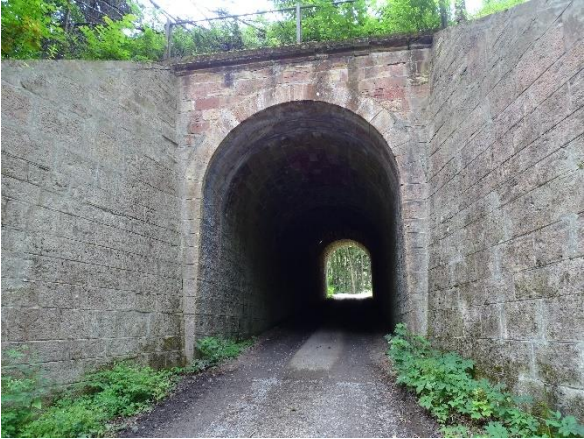
<p>Abb. 38: Außenansicht.</p>

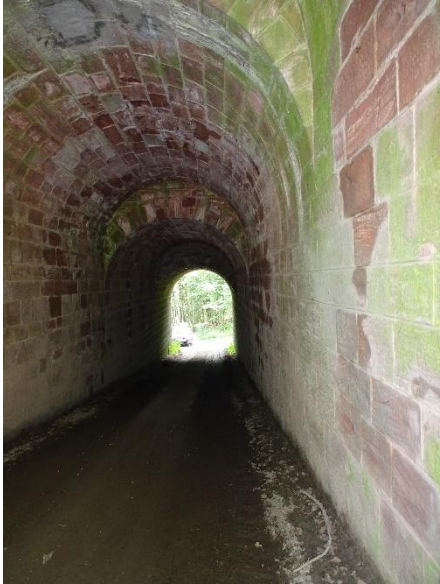
<p>Abb. 39: Innenansicht.</p>

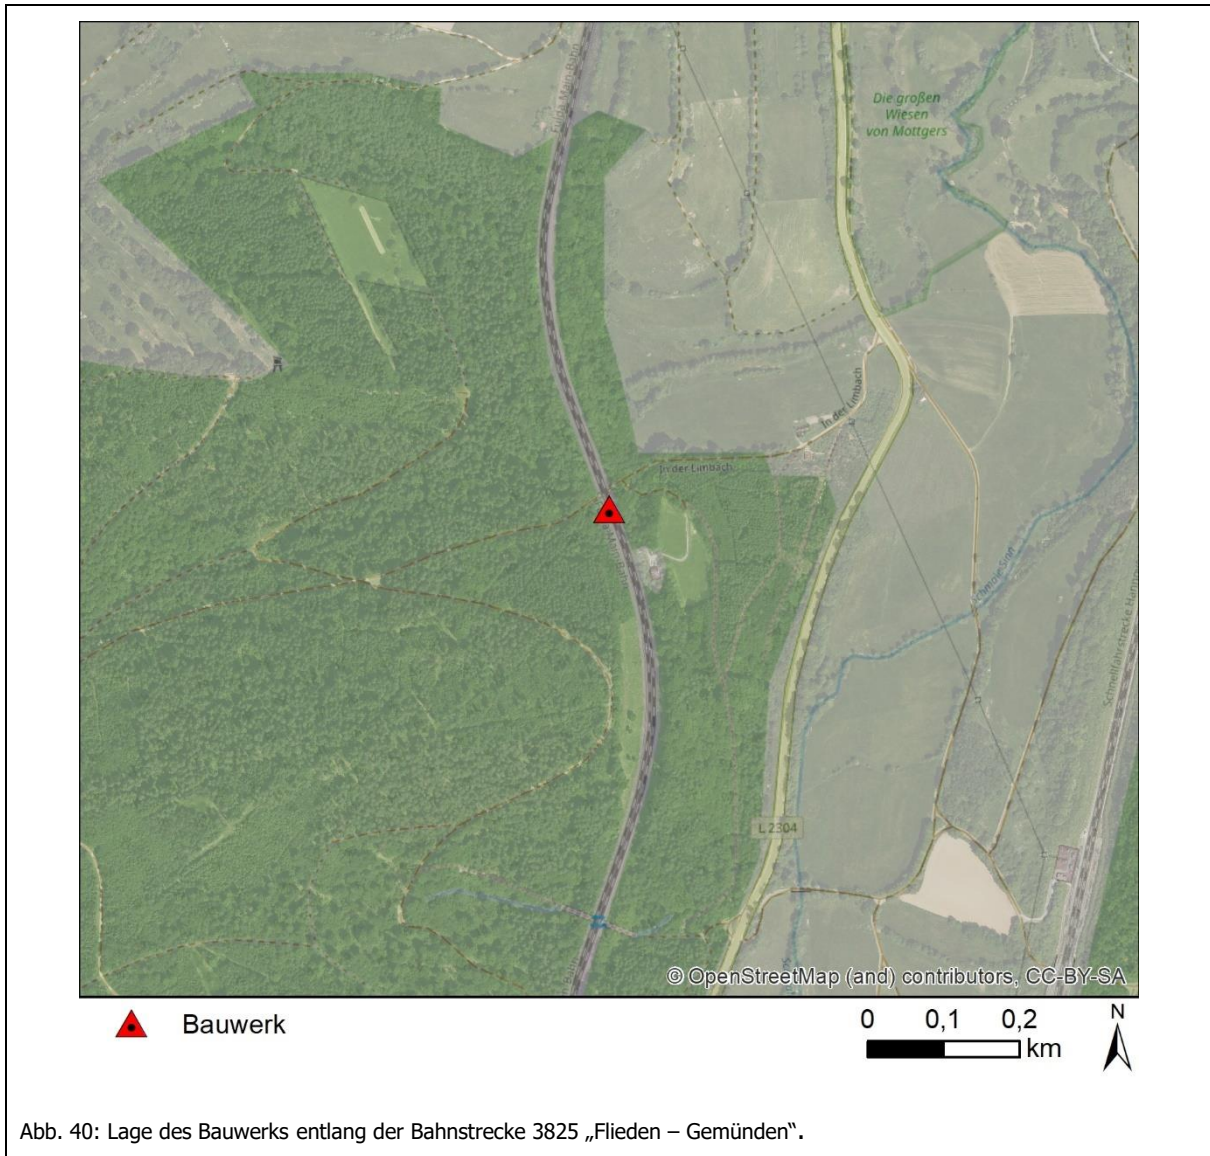
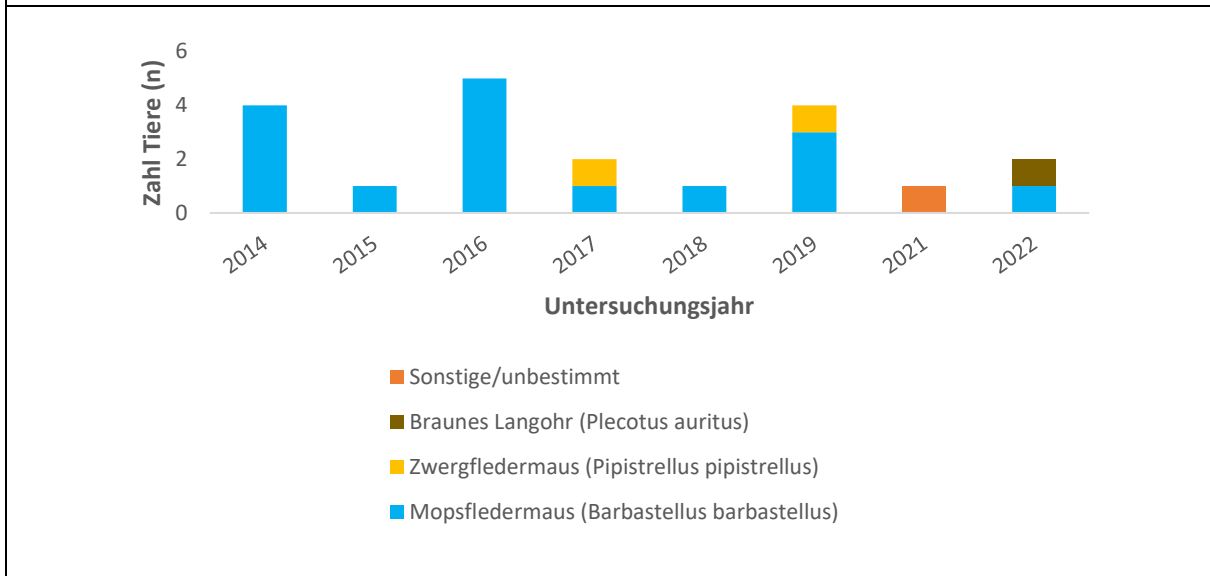
Fast alle Wand- und Deckenspalten wurden verputzt. Verschluss des Mopsfledermaushangplatzes mit ca. 1 qm Spritzbeton; 2 weitere mit je 1 qm.

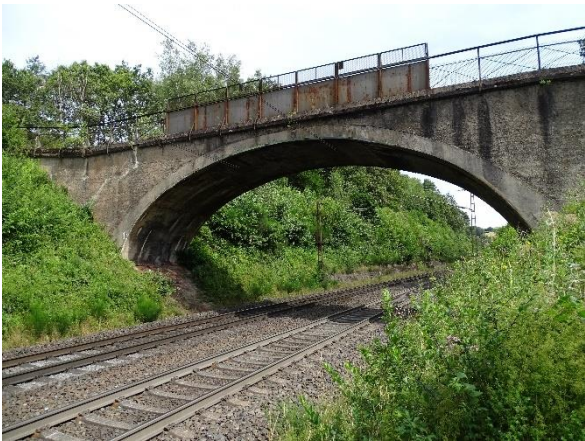
Abb. 61: Ansicht des Brückenbauwerk.

<b>Begehungsdatum:</b> 17.07.2024	<b>Teilnehmer:</b> Dr. Markus Dietz, Axel Krannich, Harald Auth, Stefan Zaenker,
<b>Name des Quartiers:</b> Brücke bei Km 31,445	<b>Bekannt seit:</b> -
<b>Koordinaten (WGS 84):</b>	9,603583/50,24675
<b>Nachgewiesene Fledermausarten vor der Sanierung</b>	Keine Eignung gegeben
<b>Schutzstatus:</b>	
<p><b>Beschreibung:</b></p> <p>Es handelt sich um eine Wirtschaftswege-Überführung, die etwa 5 m breit ist. Das betonierte Bauwerk weist keine Quartiereignung für Fledermäuse auf.</p>

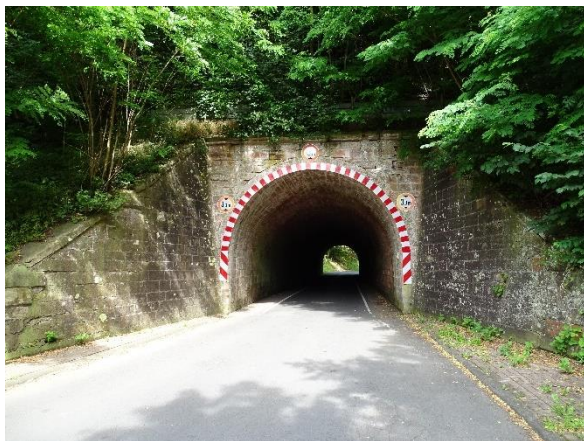
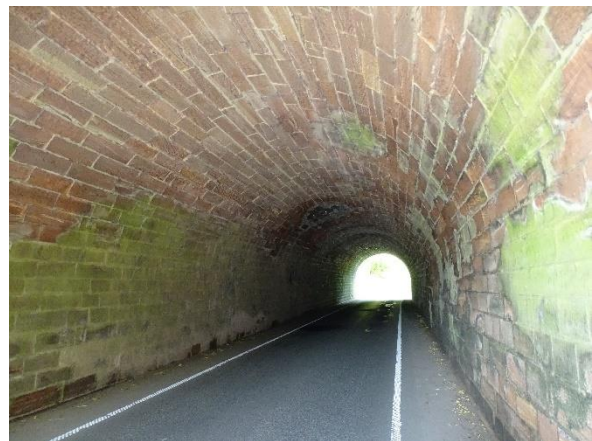
Das gemauerte Tunnelbauwerk liegt im Westen von Altengronau und wird von der Ortsverbindungsstraße zwischen Altengronau und Neuengronau gequert. Das Bauwerk weist einige Wand- und Deckenspalten auf. Eine Besatzkontrolle zur Überwinterungszeit der Fledermäuse ist bislang nicht erfolgt.
