Bericht über die Wartung von Krebsperren, Überwachungsbe- fischungen oberhalb und unterhalb von Sperren, sowie eine Prä- senz-/Absenz-Untersuchung am Benzenbach

– WV Nr. 2023/04-FP05-WV

November 2023

Maßnahme im Auftrag des Landes Hessen
Regierungspräsidium Darmstadt, Dez. V 53.2
Wilhelminenstraße 1-3, 64295 Darmstadt

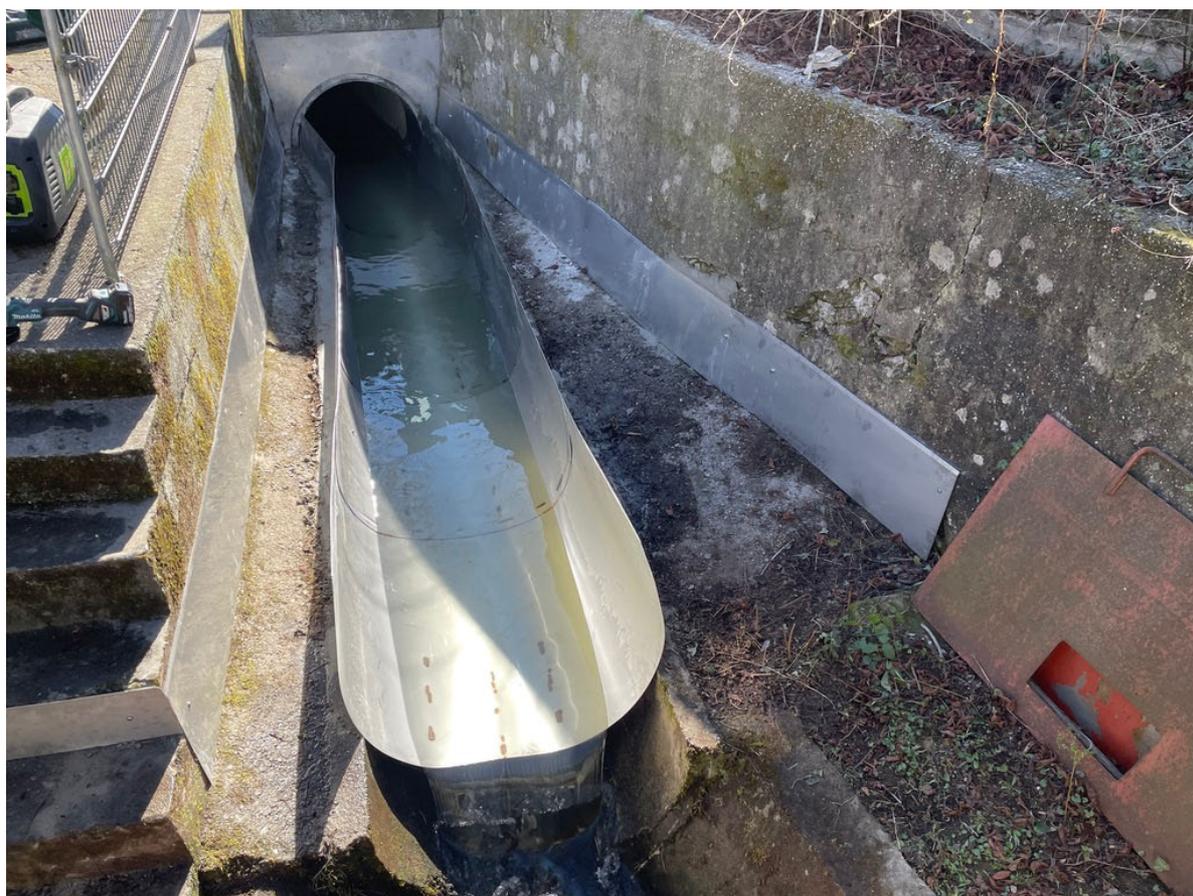
Abbildung 12: Krebsperre Mumbach nach Fertigstellung (Photo R. Hennings, IMG_9841, 10.3.2022)

In dieser langen Betriebszeit hatte sich bereits im April 2023 eine starke Ablagerung von Sand und größeren Steinen gebildet, die bei Starkregen aus der oberhalb liegenden Offenstrecke verdriftet worden waren (Bauschutt-Entsorgung?, Abbildung 13). Diese wurden im Mai 2023 durch den Gewässerverband Bergstraße aus der Krebsperre entfernt. Bereits im Juli hatten sich, ebenfalls nach mehreren Starkregenereignissen, wieder massive Ablagerungen aus allerdings weniger grobem Sediment gebildet, die bei der ersten Wartung am 10. August wieder entfernt wurden. Die Sperre Mumbach war die erste, die einer gründlichen Wartung unterzogen wurde. An ihr mussten zunächst erste Erfahrungen gesammelt werden.

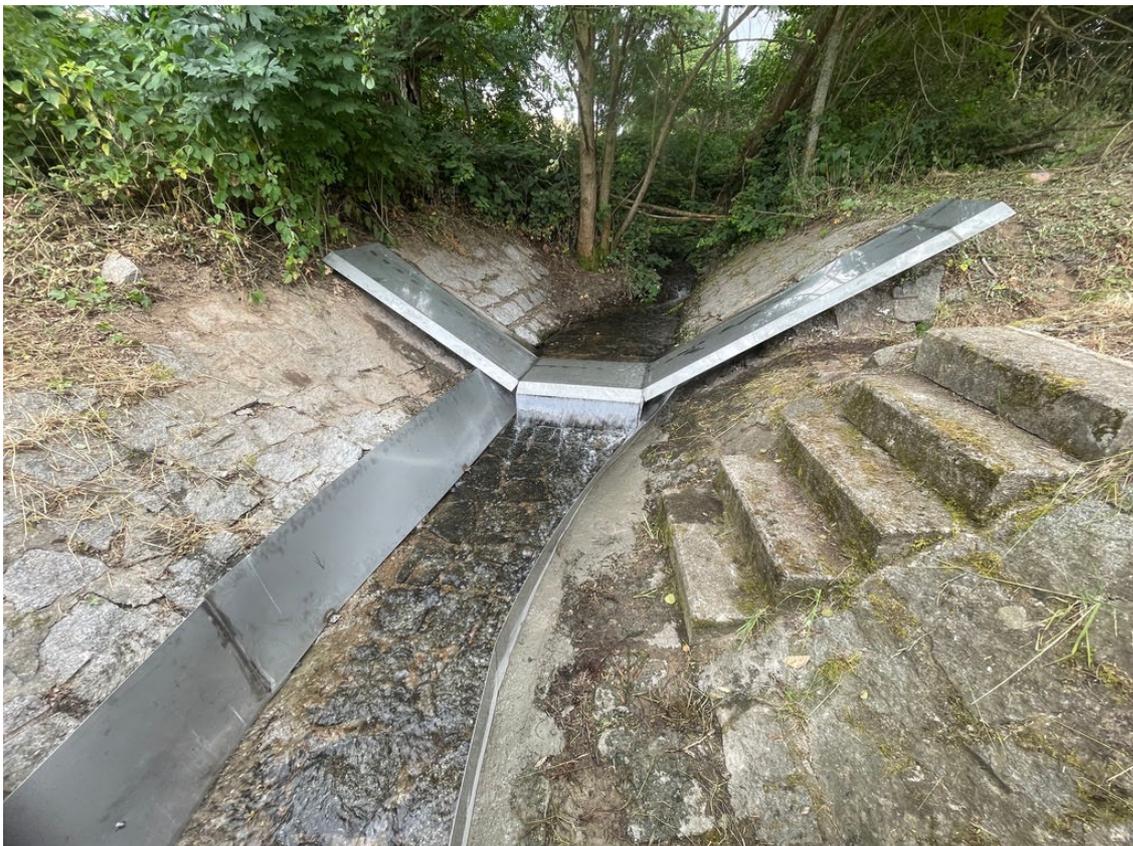
Abbildung 28: Krebssperre Benzenbach nach Fertigstellung (Photo R. Hennings, IMG_7200, 30.6.2023)

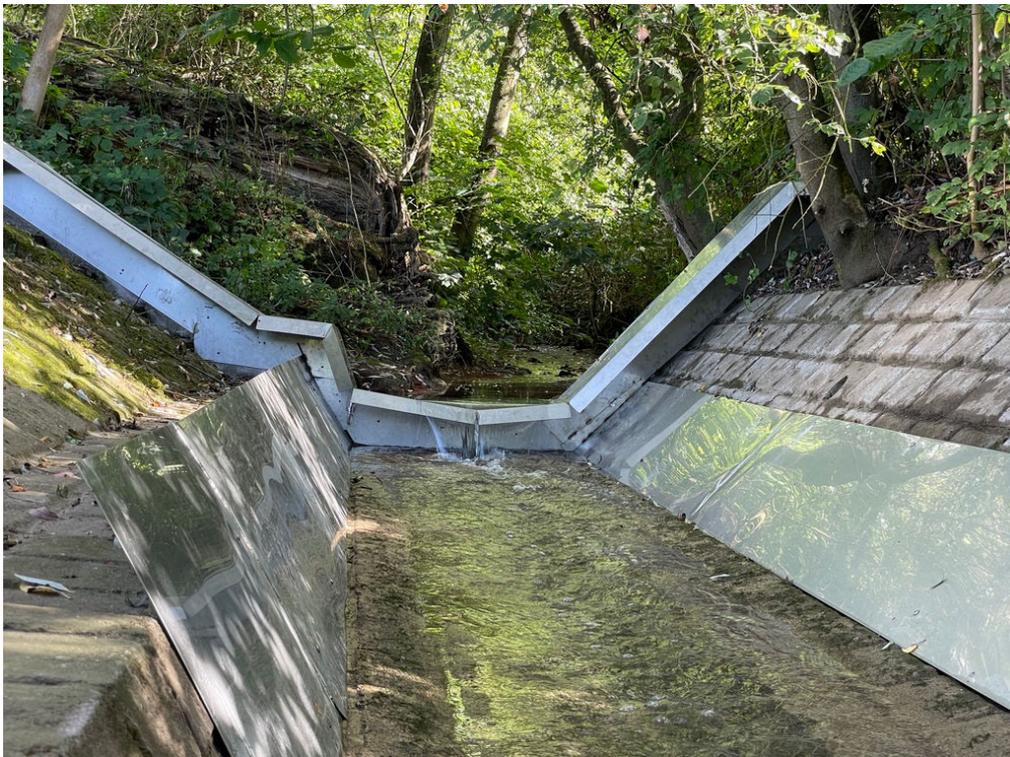
Abbildung 31: Sperre Wäschbach 2 nach der Fertigstellung (Photo R. Hennings, IMG_8101, 19.9.2023)

Die Sperre wurde am 11.11.2023 erstmals gewartet. Dabei zeigte sich, nach weniger als zwei Monaten, neben viel Falllaub eine bereits deutliche Auflage von Biofouling im Bereich der überströmten Kragplatte und, deutlich weniger, an den Auskriechsperrn im Schwallbereich. Das Biofouling konnte mit mäßigem Aufwand mechanisch entfernt werden. Darunter zeigte sich auch hier bereits eine mineralische Versinterung auf der überströmten Kragplatte. Diese war jedoch noch deutlich dünner, als das, was wir an der Sperre Wäschbach 1 vorgefunden hatten. Mit hohem körperlichen Aufwand konnte hier die Versinterung noch mechanisch entfernt werden. Die erneute Versinterung lässt entweder auf ein Andauern der Einleitung mineralischer Abwässer schließen, oder darauf, dass aus der existierenden Feinstsedimentauflage auch weiterhin Abschwemmungen stattfinden, die eine Wartung der Sperrn in Zukunft erheblich schwerer machen werden.

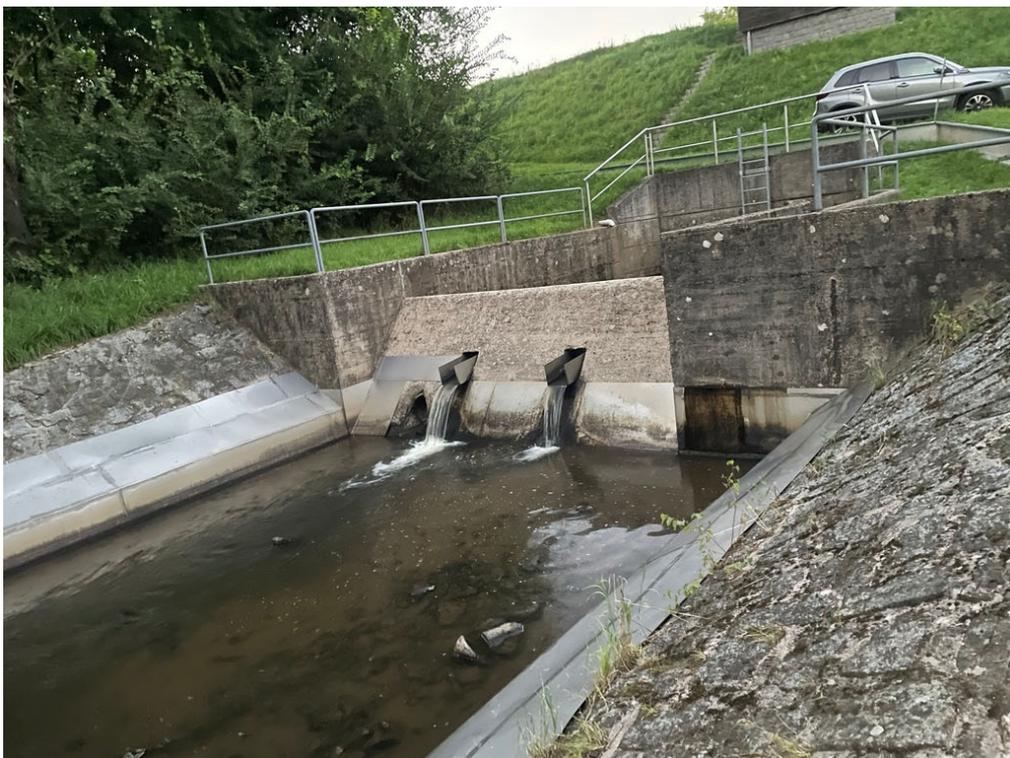
Abbildung 45: Krebssperre im HRB Krumbach, unteres Tosbecken (Photo R. Hennings, IMG_7870, 5.9.2023)

Flankierend wird eine intensive Befischung mit hohem Reuseneinsatz auf Signalkrebse in der Strecke zwischen HRB und der Brombach-Mündung ab März 2024 dringend empfohlen. Dabei muss im Bereich oberhalb der Kröckelbacher Straße (Station 3 in der Karte Abbildung 44 auf Seite 41) mit dem Auftreten von Steinkrebsen gerechnet werden. Diese sollten zumindest stichprobenartig auf einen Befall mit dem Krebspesterreger getestet werden, ebenso wie alle erfolgenden Signalkrebsfänge. Wie weiter mit Steinkrebsen aus dieser möglichen Kontaktzone verfahren werden kann, müsste im Lauf des Winters 2023/24 in Abstimmung mit den relevanten Behörden entschieden werden.
