## Gutachten

Gutachten – Nr.	222_0014_01
Datum der Auftragserteilung	21.01.2021
Datum der Ortsbesichtigung	09.02.2022, 10.02.2022, 11.02.2022
Zeitraum der Gutachtenerstellung	02.03.2022 – 17.03.2022
Überarbeitung	24.05.2022
Gutachter	Nora Boysen (B. Sc. Arboristik, M. Sc. Ökologie, Evolution, Naturschutz, FLL-zertifizierte Baumkontrolleurin)
Firma	SVB Leitsch GmbH Österholzstraße 5 99428 Nohra
E-Mail/Telefon	n.boysen@svb-leitsch.de / 01511-1987147
Projektbezeichnung	<b>BV Anbindung Ludwigshöhviertel</b> Prüfung der Einbindung des Baumbestandes in eine geplante Baumaßnahme
Auftraggeber	DB Engineering & Consulting GmbH Part of DB & E.C.O. Group Umwelt-& Geoservices (I.TV-MI-U) Frau Dipl.-Ing. Susanne Weimer Saonstraße 3 60528 Frankfurt am Main

Das vorliegende Gutachten behandelt Möglichkeiten zur Einbindung von insgesamt 133 Bäumen im Ludwigshöhviertel Darmstadt, in die vorgesehene Erweiterung der vorhandenen Straßenbahnanbindung. Der betroffene Baumbestand gliedert sich in die 4 Teilabschnitte Ludwigshöhstraße, Cooperstraße, Heidelberger Straße und Karl-Plagge-Platz.

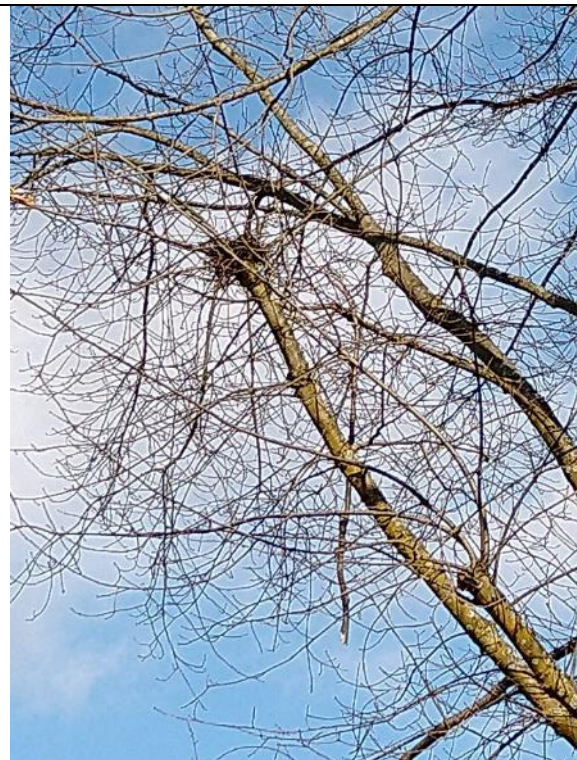
Roteiche Nr. 0 Cooperstr.: Nest

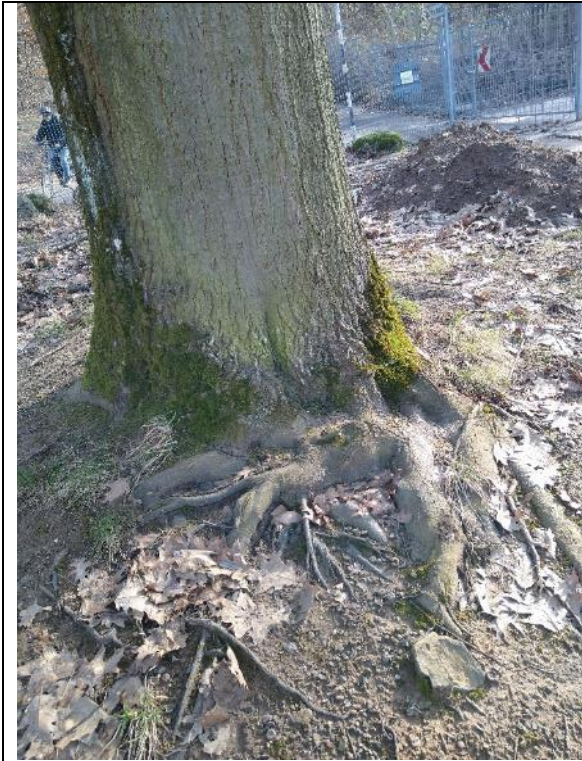
Roteiche Nr. 0 Cooperstr.: Adventivwurzeln

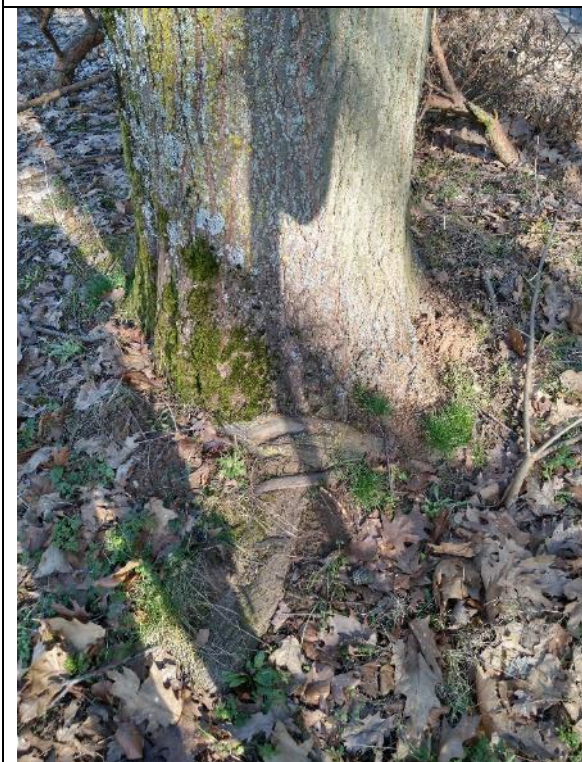
Roteiche Nr. 2 Cooperstr.: Würgewurzeln

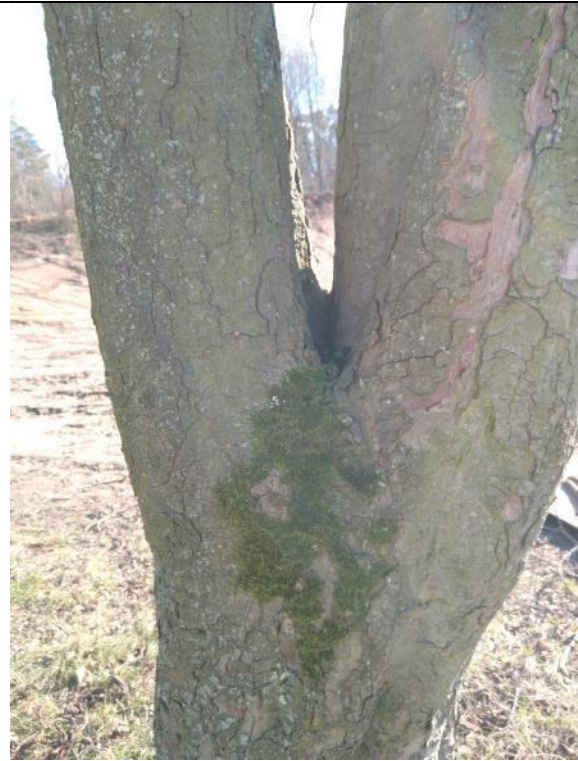
Rosskastanie Nr. O 5 Cooperstr.: Vergabelung

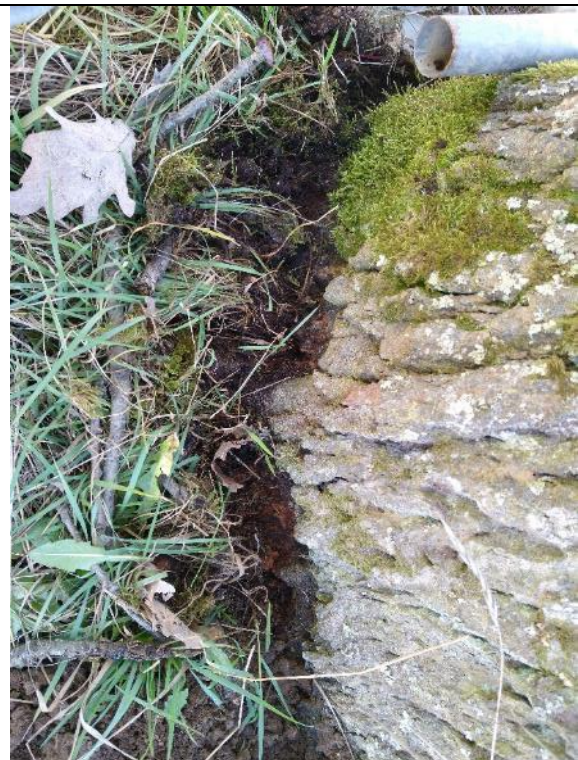
Traubeneiche Nr. O 6 Cooperstr., Rindenlösen und Fäule

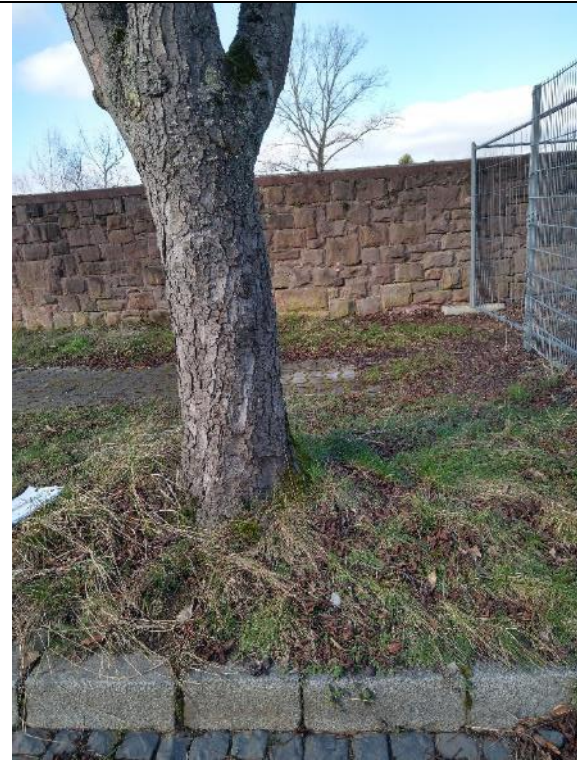
Roskastanie Nr. 11 Cooperstr.: Bordstein in Stammnähe

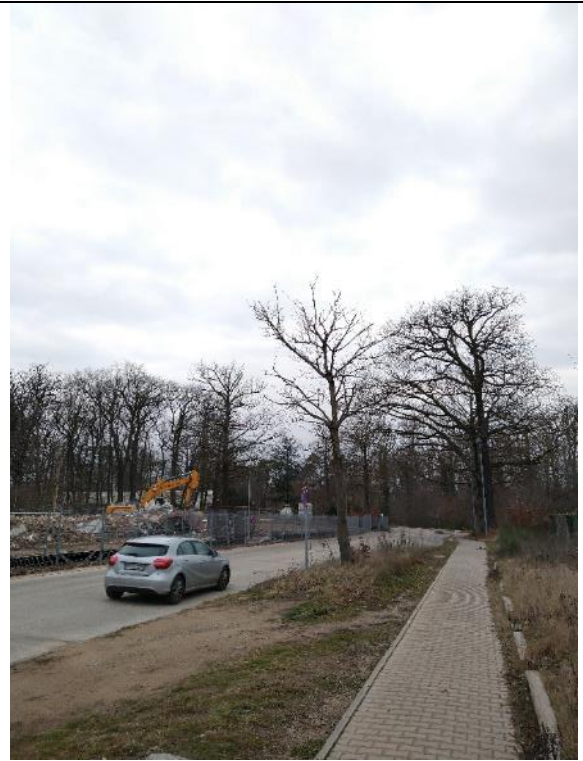
Traubeneiche 28 Cooperstr.: Rindenlösen und lokale Fäule

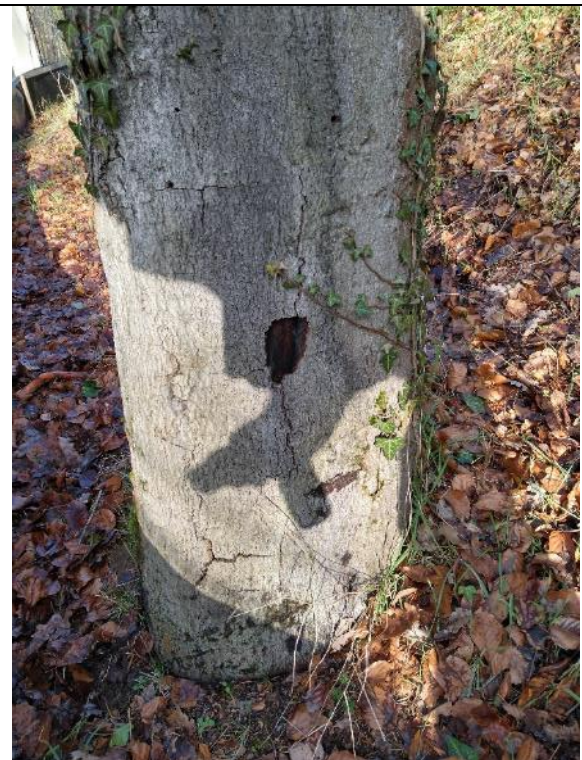
Rotbuche 13A Cooperstr.: Efeubewuchs

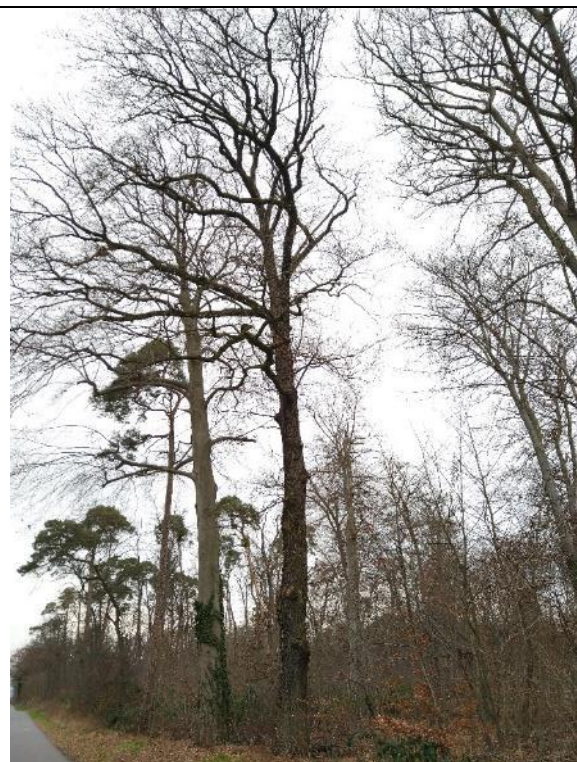
Linde Nr. 318 Heidelberger Str.: Astungswunde

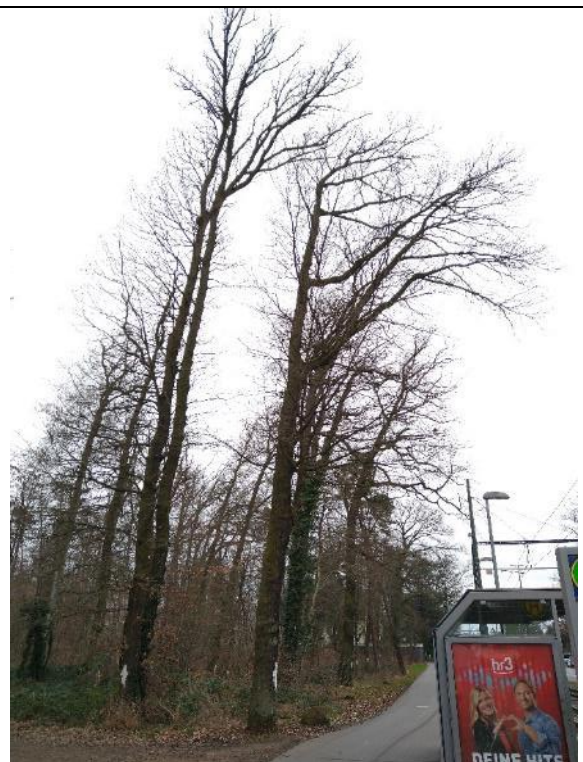
Linde Z7 Heidelberger Str.: Stammzwiesel

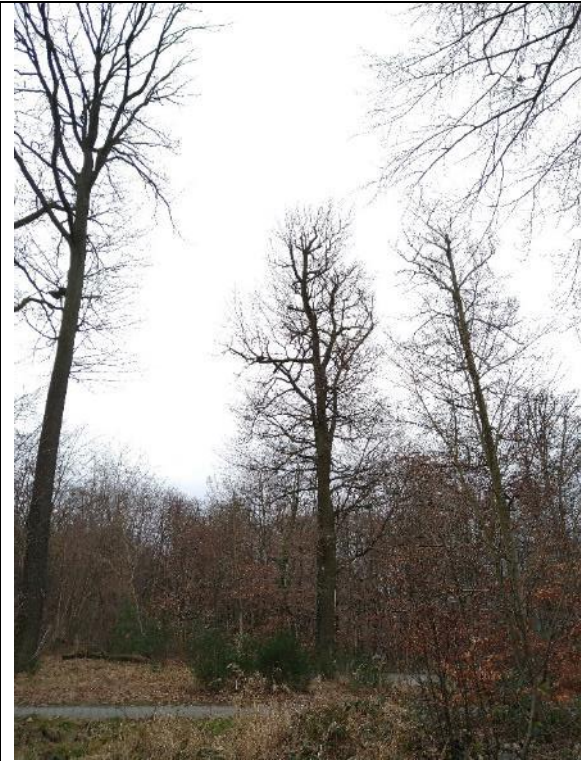
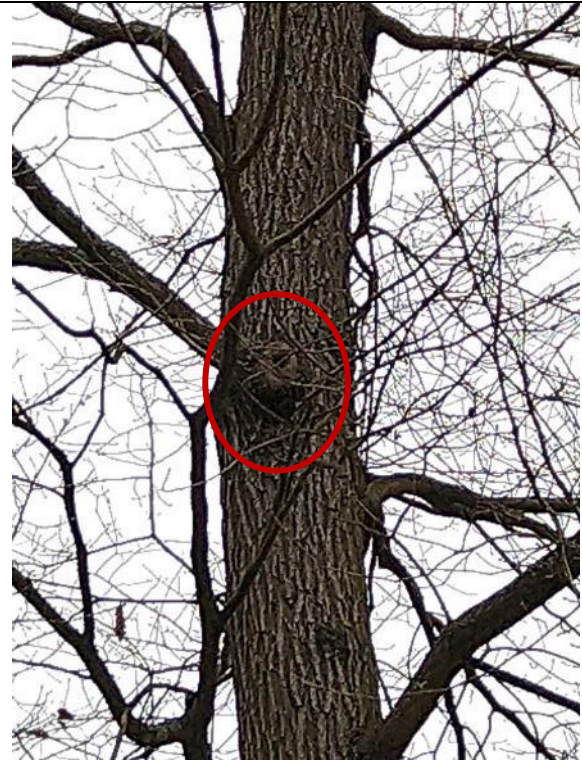
**Traubeneiche 15A Heidelberger Str.: lokale Stammhöhle**

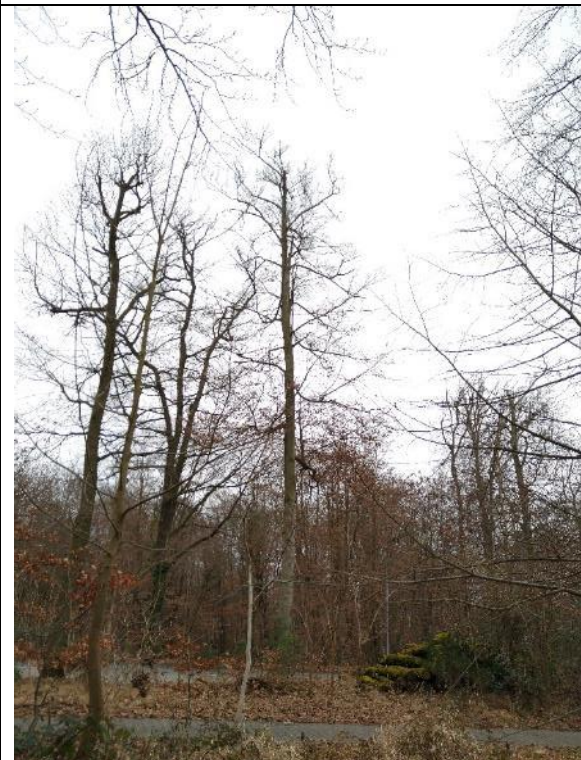
Nr. 16A Heidelberger Str., Traubeneiche (*Quercus petraea*)

Traubeneiche 16A Heidelberger Str.: Astungswunde, evtl. mit Höhlung

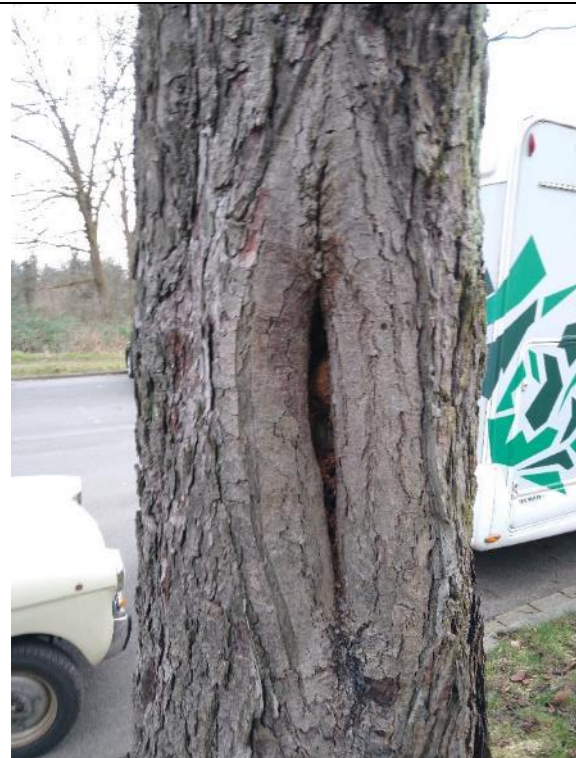
Rosskastanie 19 Ludwigshöhstr.: Rindenschaden und eingefallte Astungswunde

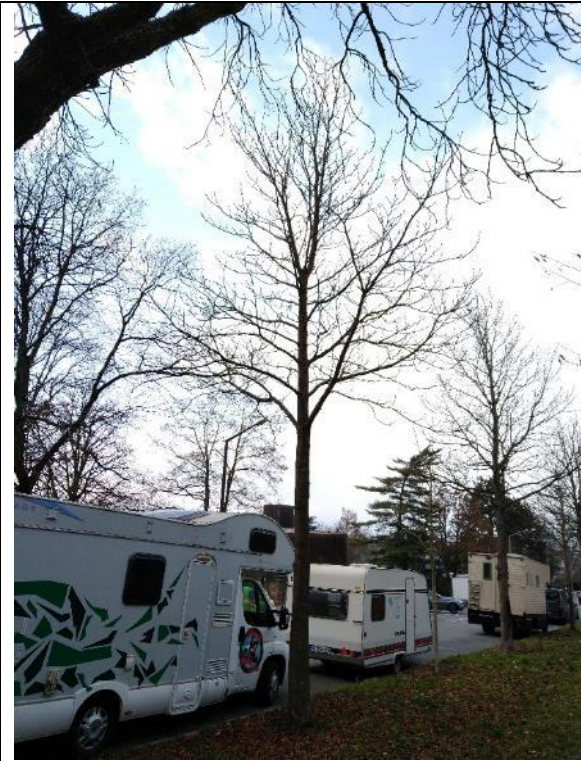
Rosskastanie 19 Ludwigshöhstr.: Nest

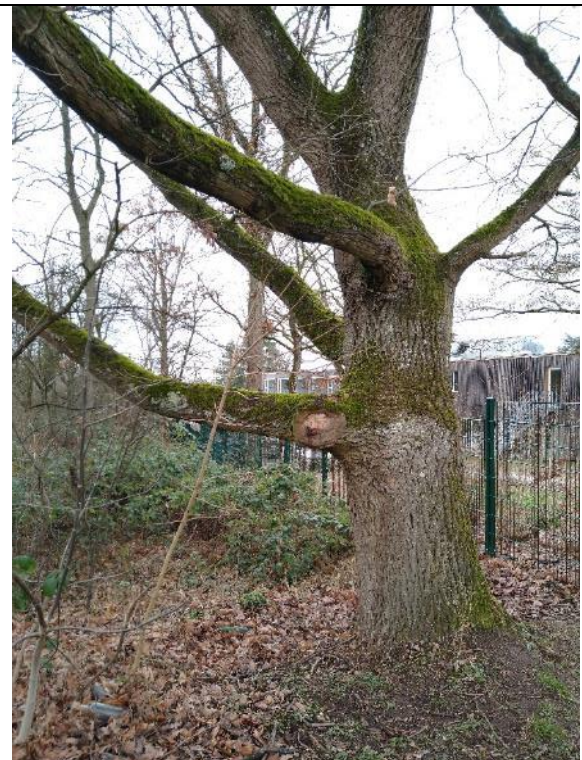
Traubeneiche Nr. 21A Ludwigshöhstr.: Astungswunde

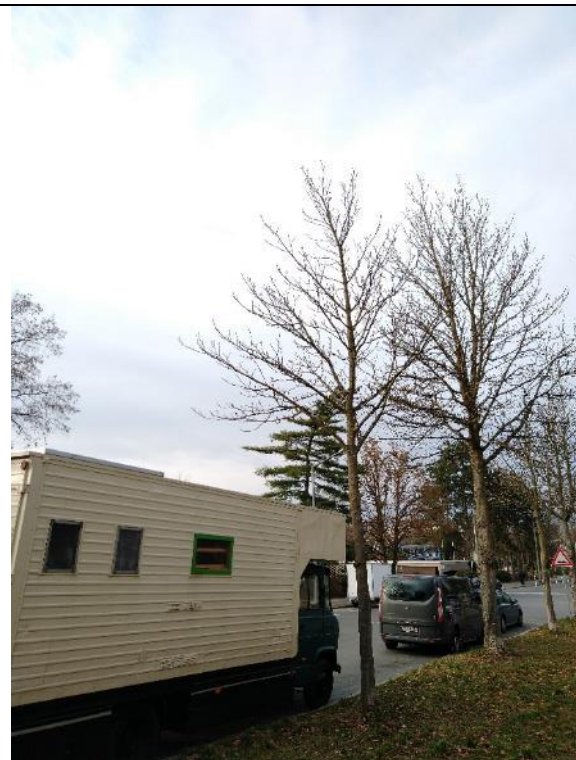
**Rosskastanie 22 Ludwigshöhestr.: Stammschaden**

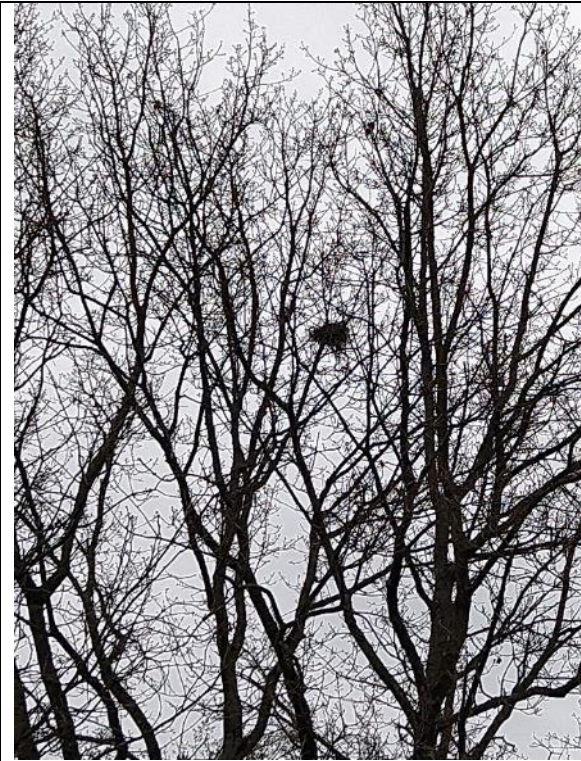
Stieleiche Nr. 29A Ludwigshöhstr.: Nest

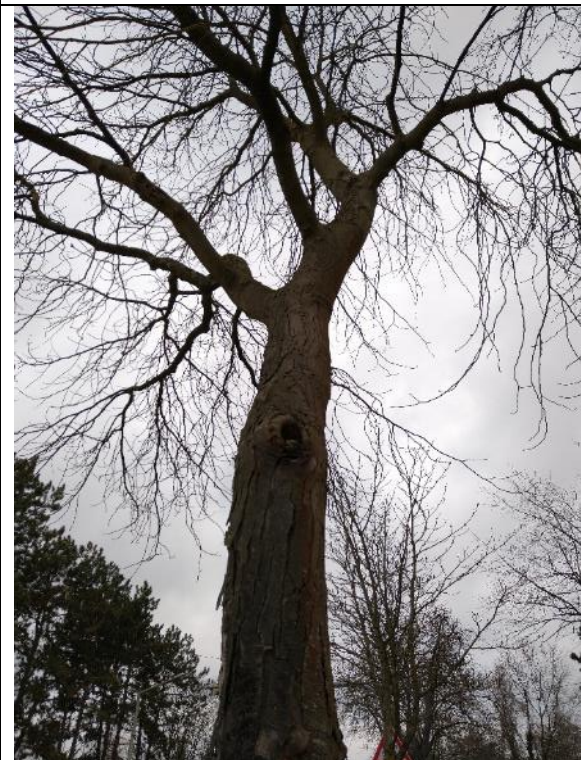
Rosskastanie 30 Ludwigshöhstr.: Astungswunde, zum Teil eingefault

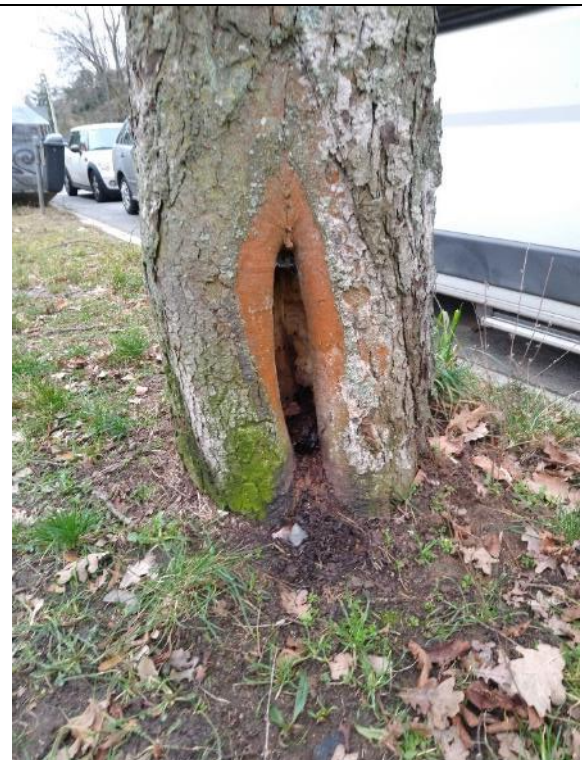
Rosskastanie 30 Ludwigshöhstr.: Stammhöhlung

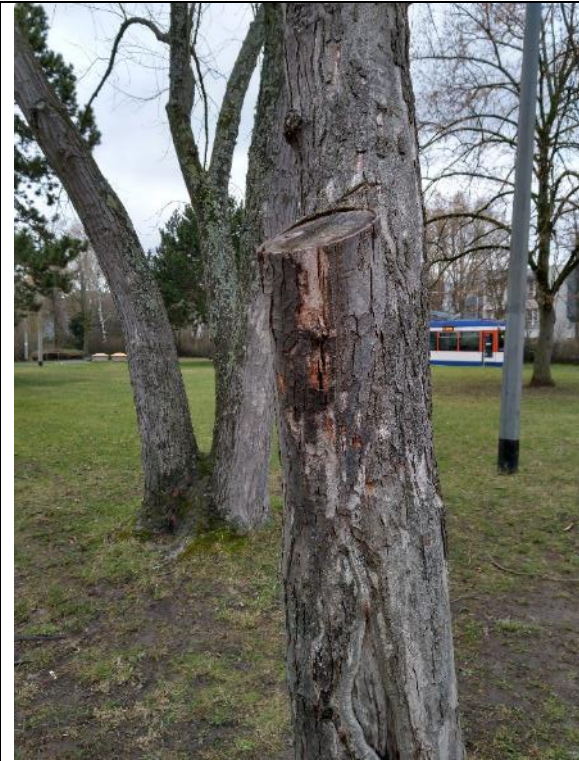
Silberhorn 32A Ludwigshöhstr.: Kappstelle

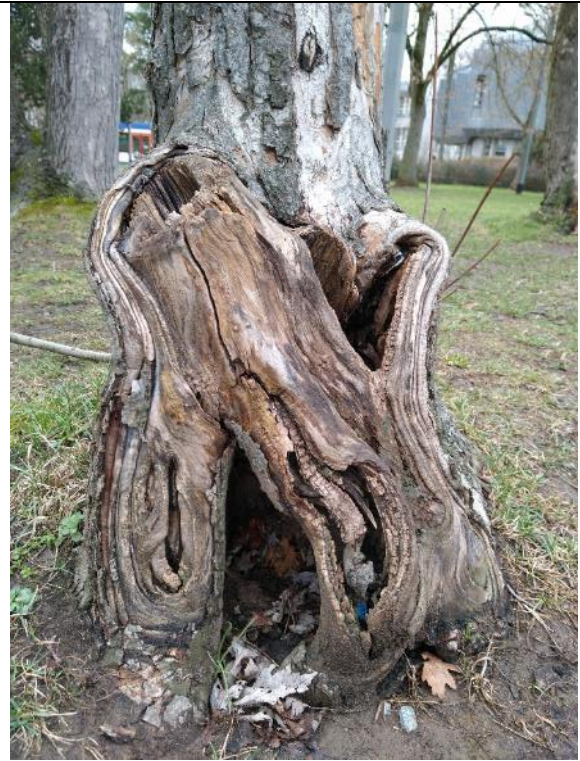
Silberhorn 32A Ludwigshöhstr.: Stockfäule

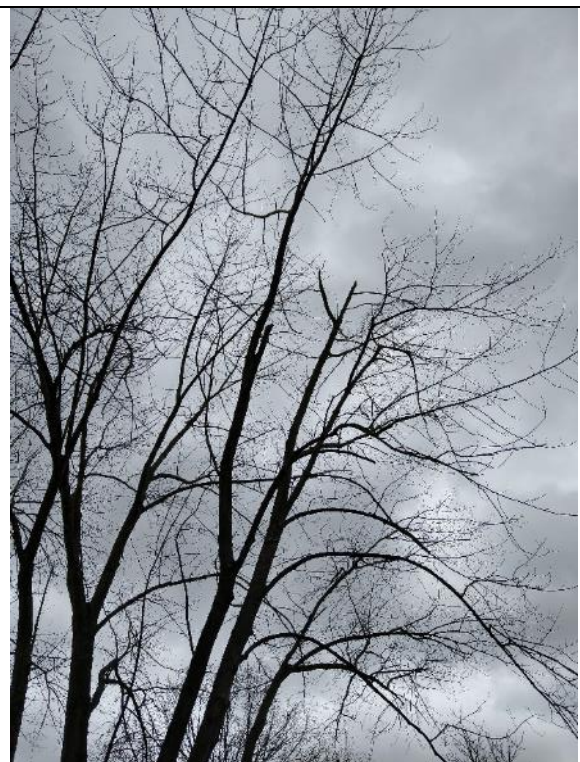
Silberhorn 32B Ludwigshöhstr.: Astbrüche

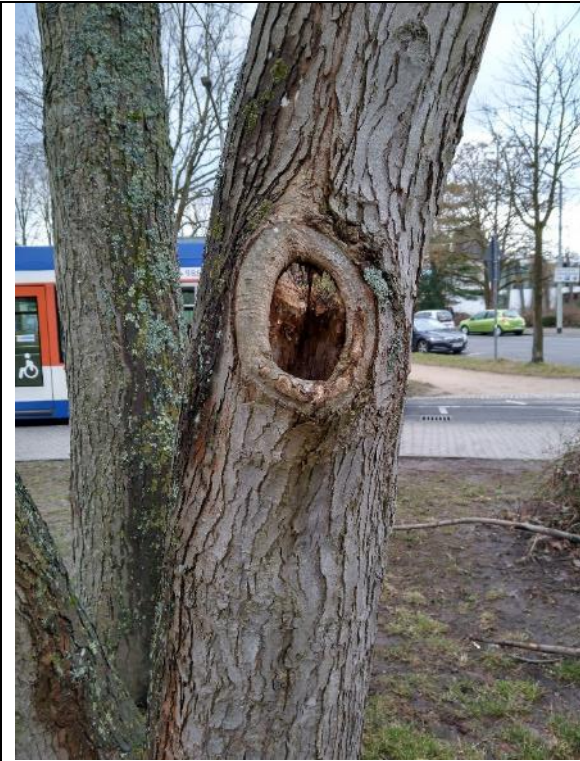
Silberhorn 32B Ludwigshöhstr.: Kappstelle

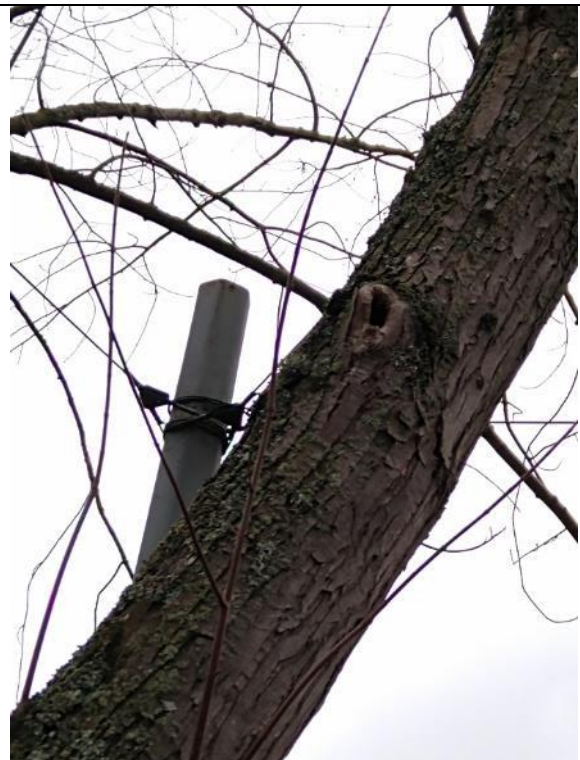
Silberhorn 32C Ludwigshöhstr.: Astungswunde evtl. mit Höhlung

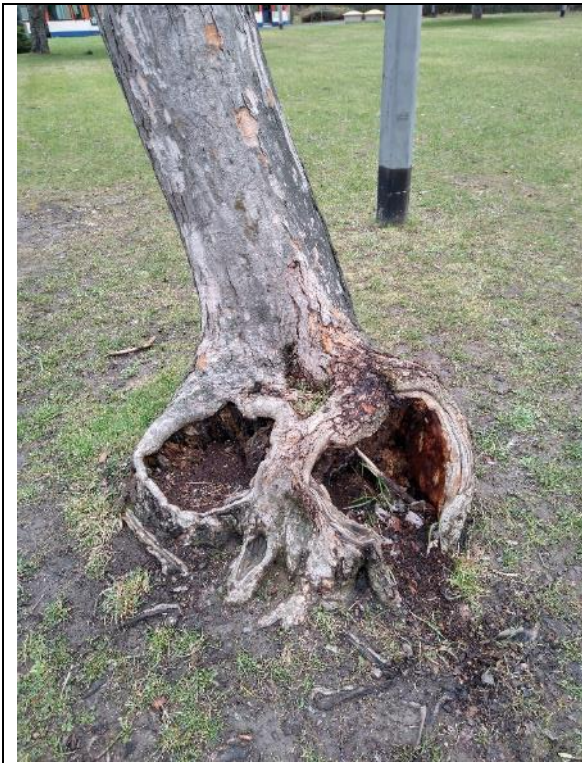
Silberhorn 32C Ludwigshöhstr.: Stockfäule

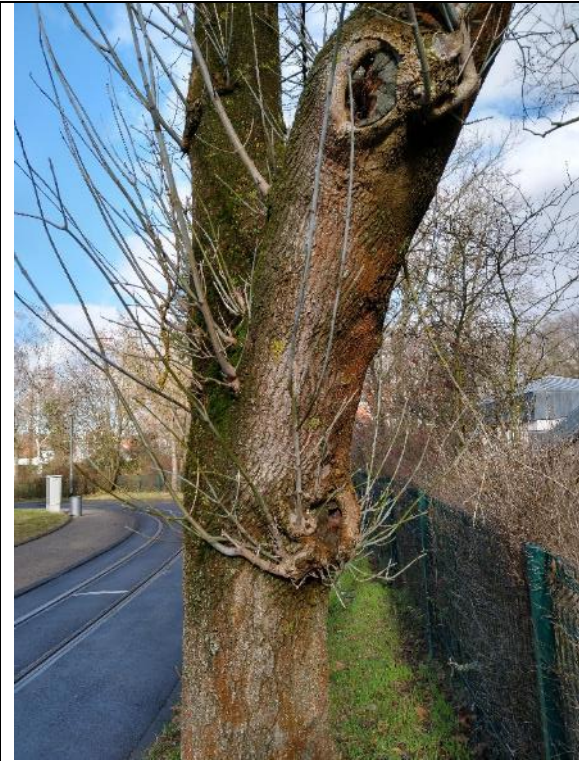
Eschenahorn 32O Ludwigshöhstr.: beengter Standort

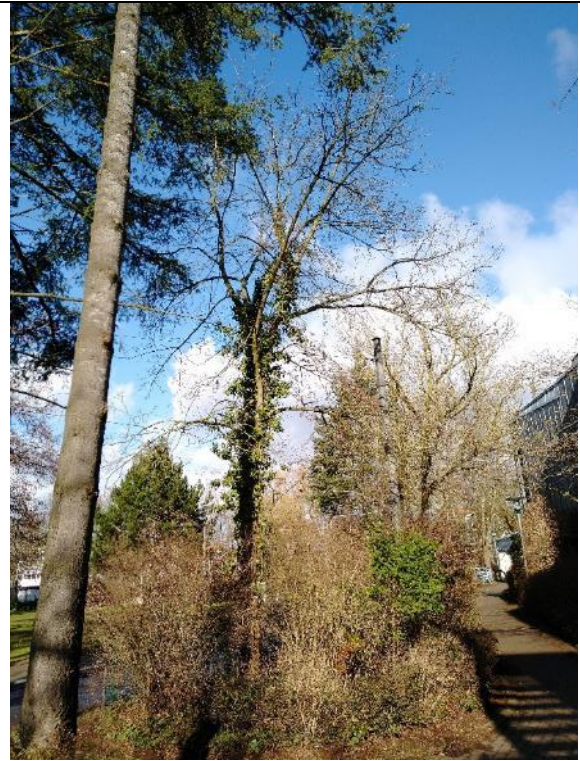
Eschenahorn 320 Ludwigshöhr.: Kappstellen

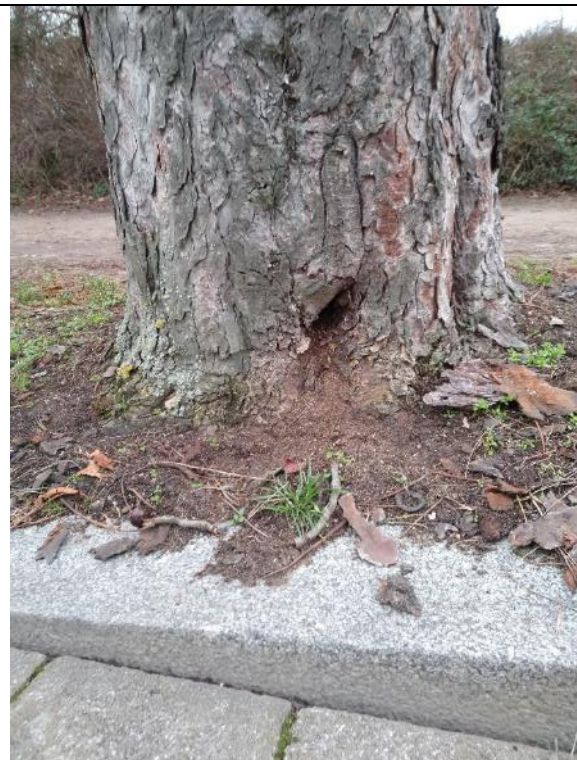
Rosskastanie 34 Ludwigshöhstr.: Astungswunde evtl. mit Höhlung

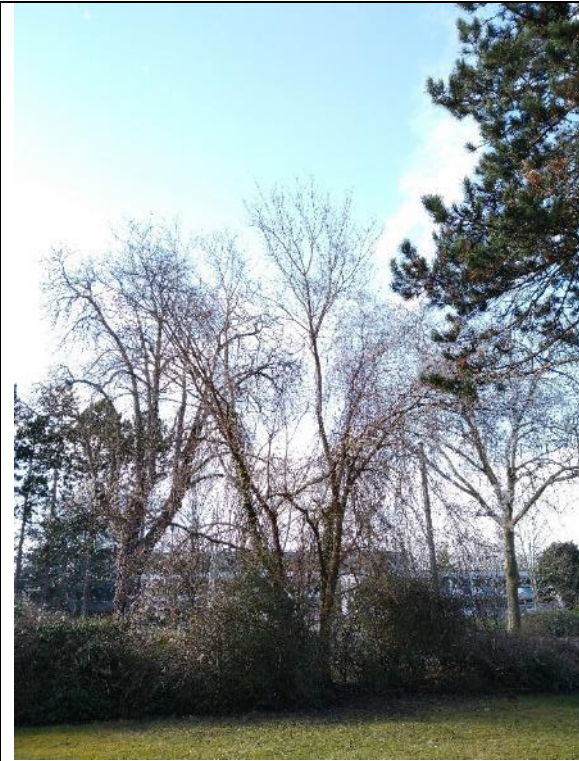
Rosskastanie 34 Ludwigshöhstr.: Stammhöhlung

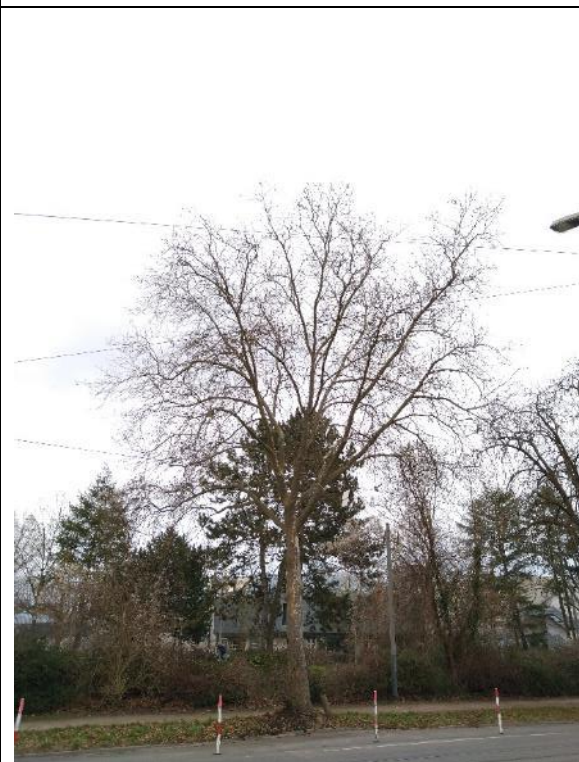
Ulme 34A Ludwigshöhstr.: Zwiesel mit Ausfluss

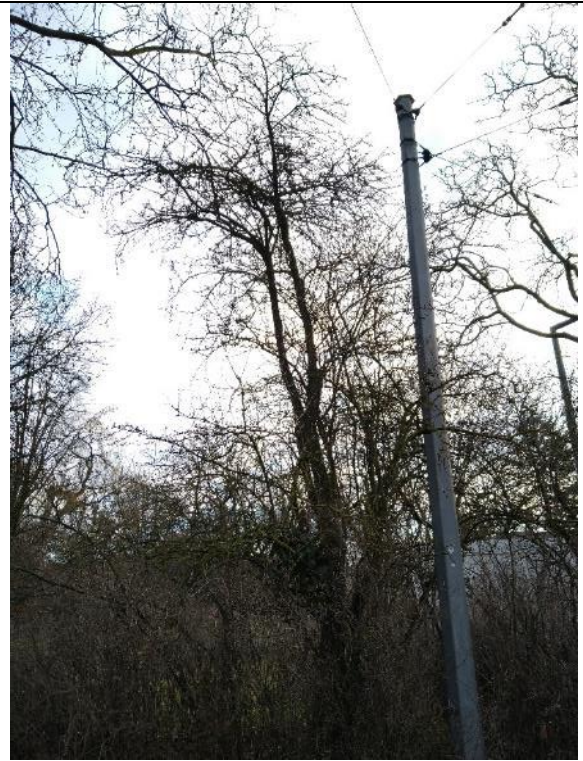
Roskastanie 34 Ludwigshöhstr.: Astungswunde, evtl. mit Höhlung

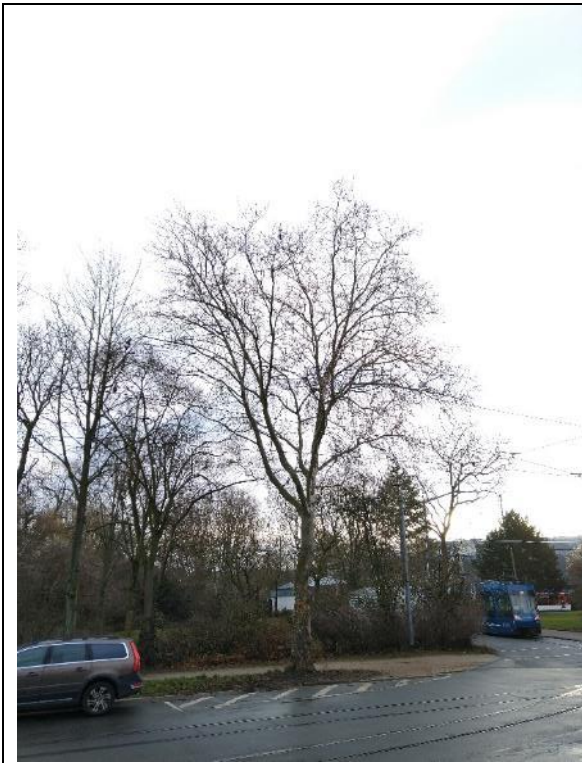
Walnuss Nr. 115 Ludwigshöhstr.: Astungswunde

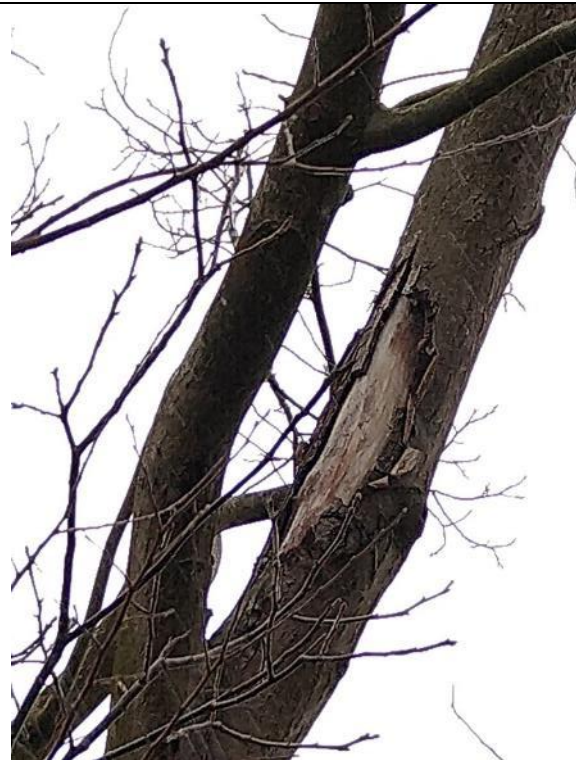
Walnuss 42A Ludwigshöhstr.: Höhlung

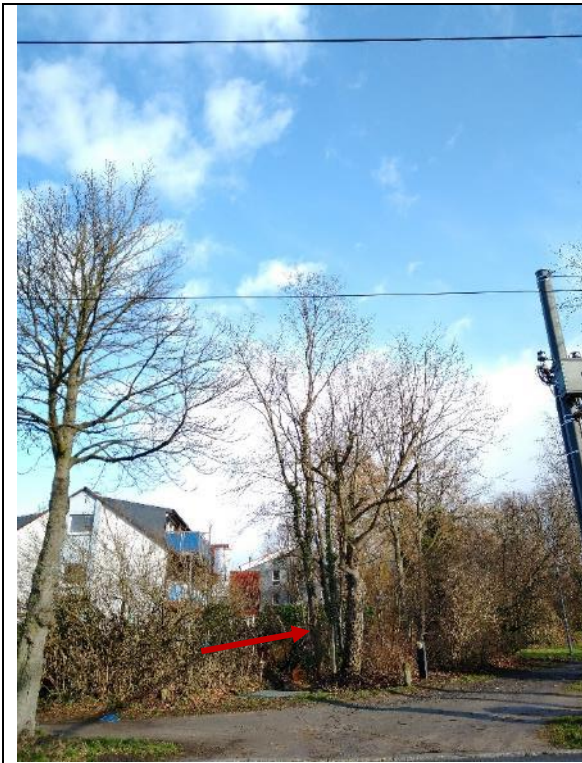
Walnuss 42A Ludwigshöhstr.: Höhlung
