## Gutachten

Gutachten – Nr.	222_0014_01
Datum der Auftragserteilung	21.01.2021
Datum der Ortsbesichtigung	09.02.2022, 10.02.2022, 11.02.2022
Zeitraum der Gutachtenerstellung	11.04.2022 – 21.04.2022
Überarbeitung	25.08.2022
Gutachter	Nora Boysen (B. Sc. Arboristik, M. Sc. Ökologie, Evolution, Naturschutz, FLL-zertifizierte Baumkontrolleurin)
Firma	SVB Leitsch GmbH Österholzstraße 5 99428 Nohra
E-Mail/Telefon	n.boysen@svb-leitsch.de / 01511-1987147
Projektbezeichnung	BV Anbindung Ludwigshöhviertel Prüfung der Verpflanzbarkeit von 46 Bäumen vor dem Hintergrund der geplanten Baumaßnahme
Auftraggeber	DB Engineering & Consulting GmbH Part of DB & E.C.O. Group Umwelt- & Geoservices (I.TV-MI-U) Frau Dipl.-Ing. Susanne Weimer Saonstraße 3 60528 Frankfurt am Main

### 1.1 Aufgabenstellung

Hintergrund der Verpflanzbarkeitsanalyse ist die vorgesehene Erweiterung der vorhandenen Straßenbahnanbindung. Der betroffene Baumbestand gliedert sich in die 4 Teilabschnitte Ludwigshöhstraße, Cooperstraße, Heidelberger Straße und Heinrich-Delp-Straße.

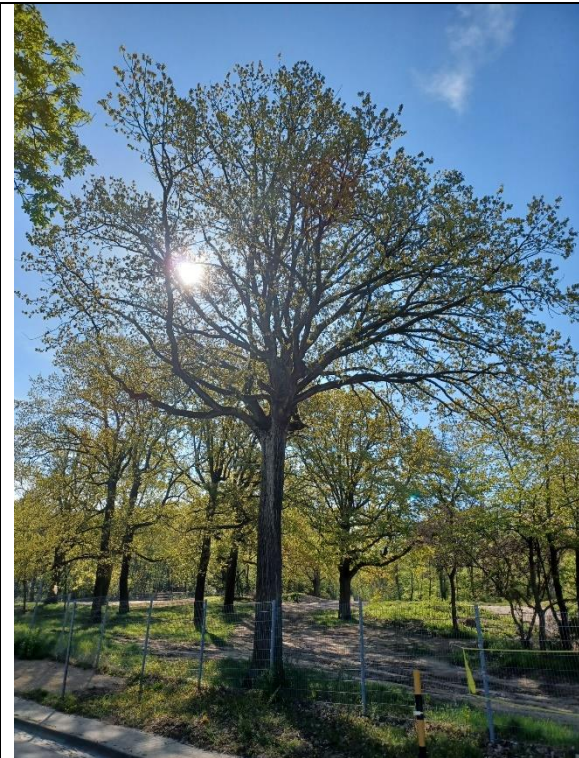
Nr. O 3 Cooperstraße

Baum	Objekt	Krone	Stamm	Wurzel	Baumumfeld
O 3	Cooperstraße	Astungswunden, Rindenschäden, Totholzbildung	-	-	Leitungstrasse in ca. 1 m Stamm Entfernung (Kanalnetz) Zaun in ca. 1 m Stamm Entfernung
O 4	Cooperstraße	Astausbruch	-	Rindenschäden	Leitungstrasse in <1 m Stamm Entfernung (Fernwärme)
O 5	Cooperstraße	Astungswunden, Astausbruch	Zwiesel (nicht ausbruchgefährdet)	Rindenschäden	Leitungstrasse in ca. 1,80 m Abstand (Beleuchtung)
O 7	Cooperstraße	Astungswunden	-	Rindenschäden	Leitungstrasse in <1 m Abstand (Beleuchtung)

Baum	Objekt	Verpflanzbarkeit mit Standardmethoden im Hinblick auf Baumeigenschaften	Verpflanzbarkeit im Hinblick auf das Baumumfeld
O 3	Cooperstraße	nicht gegeben (mäßige Vitalität, Vorschäden, zu großer Stammumfang)	stark erschwert (Leitungstrasse in ca. 1 m Stamm Entfernung (Kanalnetz) Zaun in ca. 1 m Stamm Entfernung)
O 4	Cooperstraße	nicht gegeben (zu großer Stammumfang)	stark erschwert (Leitungstrasse in <1 m Stamm Entfernung (Fernwärme))
O 5	Cooperstraße	nicht gegeben (mäßige Vitalität, zu großer Stammumfang)	stark erschwert (Leitungstrasse in ca. 1,80 m Abstand (Beleuchtung))
O 7	Cooperstraße	nicht gegeben (mäßige Vitalität, zu großer Stammumfang)	stark erschwert (Leitungstrasse in <1 m Abstand (Beleuchtung))
O 8	Cooperstraße	nicht gegeben (schlechte Vitalität, zu großer Stammumfang)	stark erschwert (Leitungstrasse in <1 m Abstand (Beleuchtung))

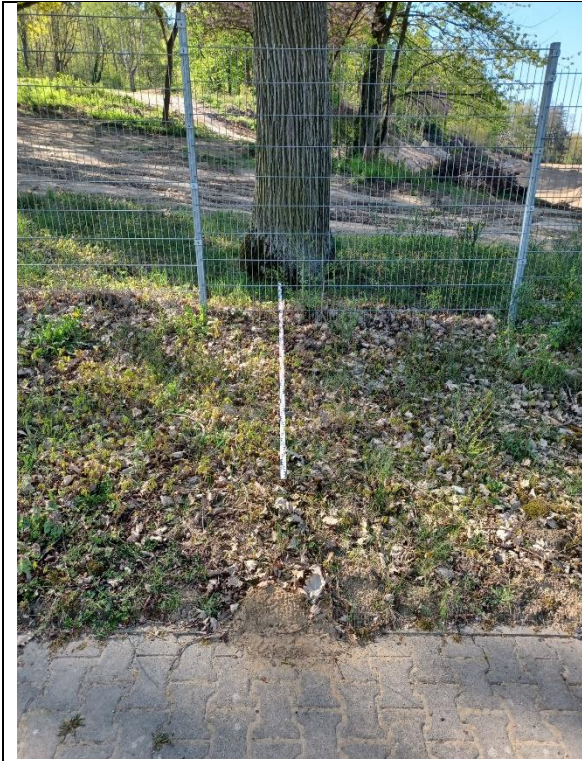
Nr. O 3 Cooperstraße: Baumumfeld

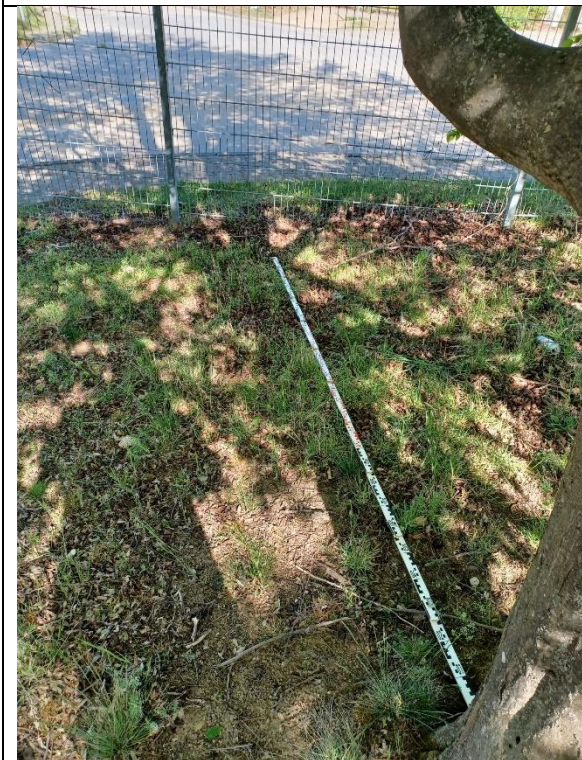
Nr. O 4 Cooperstraße: Baumumfeld

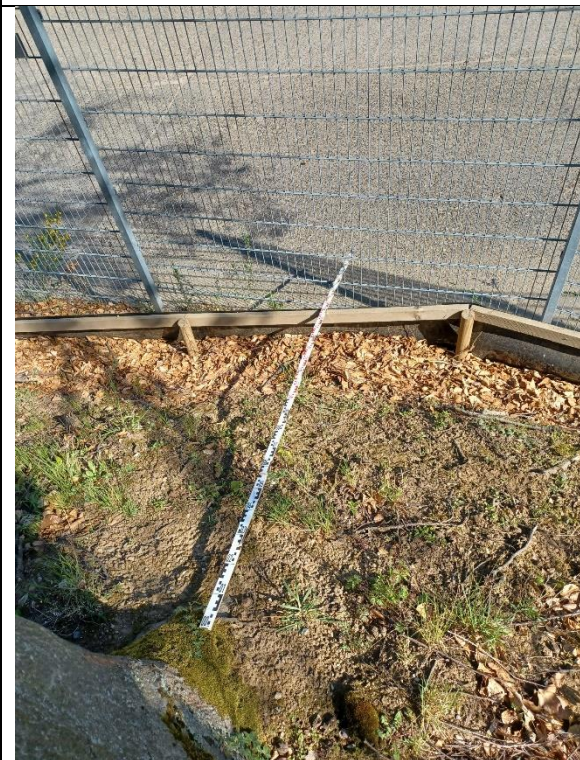
Nr. O 9 Cooperstraße: Baumumfeld

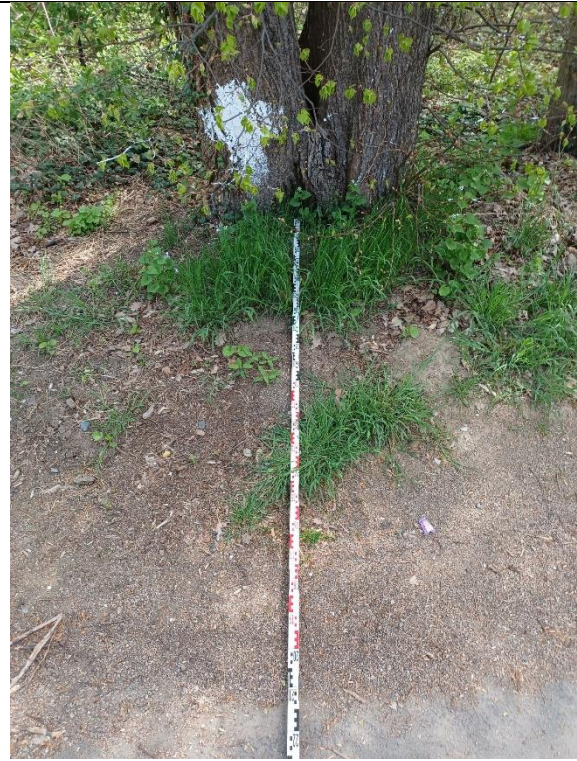
Nr. Z7 Heidelbergger Straße: Baumumfeld

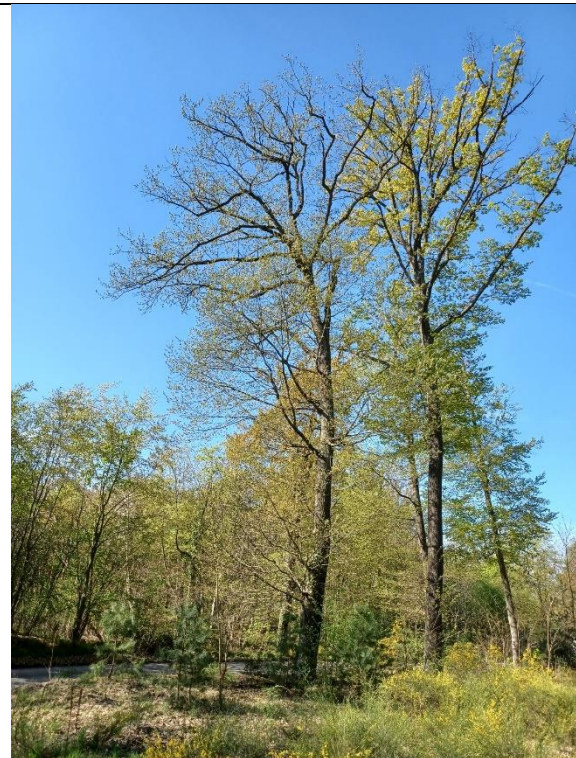
Nr. 14 A Heidelberger Straße

Baum	Objekt	Krone	Stamm	Wurzel	Baumumfeld
14/A	Heidelberger Straße	Astungswunden, Totholzbildung	Astungs- wunden	-	in ca. 4,5 m Entfernung 15/A
Z 15	Heidelberger Straße	-	Rinden- schäden	-	Waldrand
15/A	Heidelberger Straße	Astungswunden, Totholzbildung	kleinräumige lokale Höhlung	-	in ca. 4,5 m Entfernung 14/A
16/A	Heidelberger Straße	Rindenschäden, Kappstellen, Totholzbildung	lokale Höhlung an Astungs- wunde	-	Straße in 1,50 m Entfernung
17/A	Heidelberger Straße	Kappstellen, Totholzbildung	-	-	Straße in 3,20 m Entfernung
318	Heidelberger Straße	Astungswunden	-	-	Straße in 0,90 m Entfernung, Fußweg in 0,50 m Entfernung, Leitungstrasse im Fußweg (Fernmelde)
269	Heinrich- Delp-Straße	Totholzbildung	Rinden- schäden, Fäule	-	Mauer in 3 m Entfernung keine Leitungspläne vorliegend
295	Heinrich- Delp-Straße	Astungswunden, Rindenschäden, Totholzbildung	-	-	keine Leitungspläne vorliegend
296	Heinrich- Delp-Straße	Astabbruch	-	-	keine Leitungspläne vorliegend

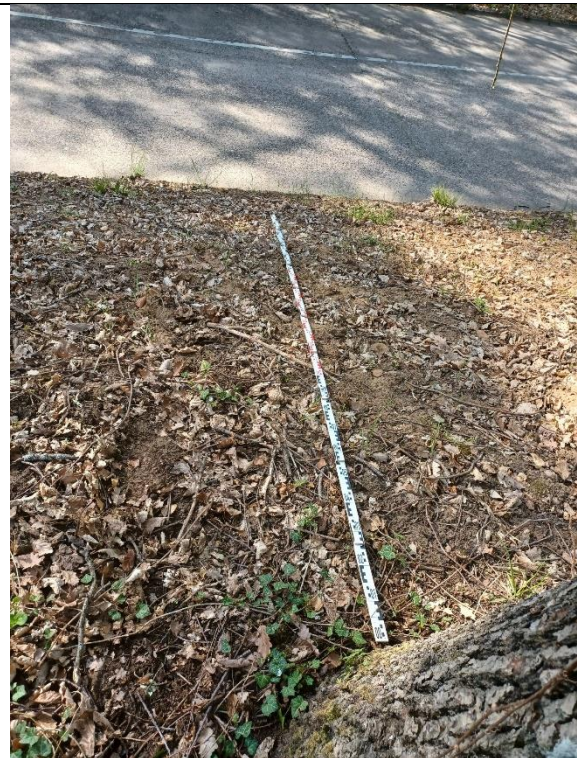
Nr. 14 A Heidelberger Straße: Baumumfeld

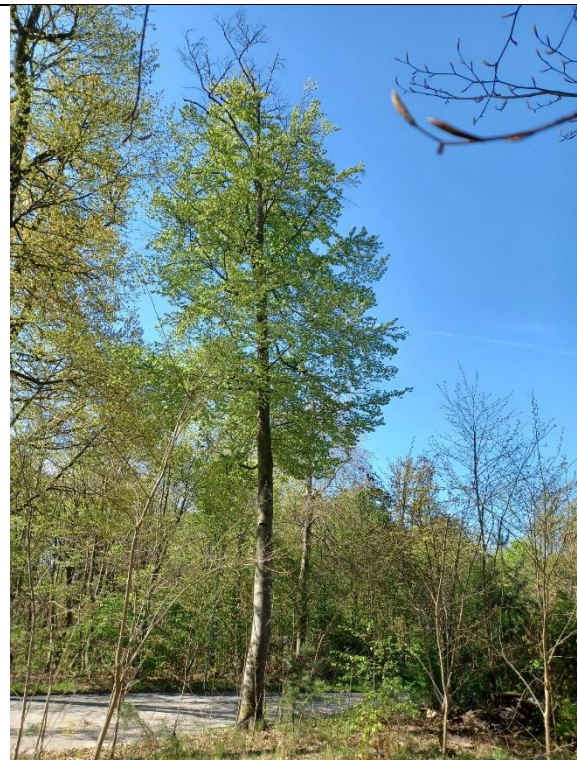
Nr. 16 A Heidelberger Straße: Baumumfeld

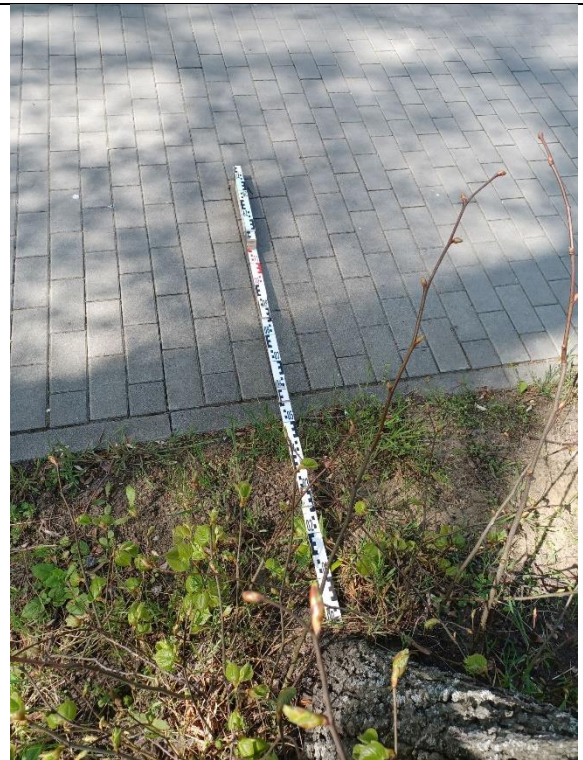
Nr. 318 Heidelberger Straße: Baumumfeld

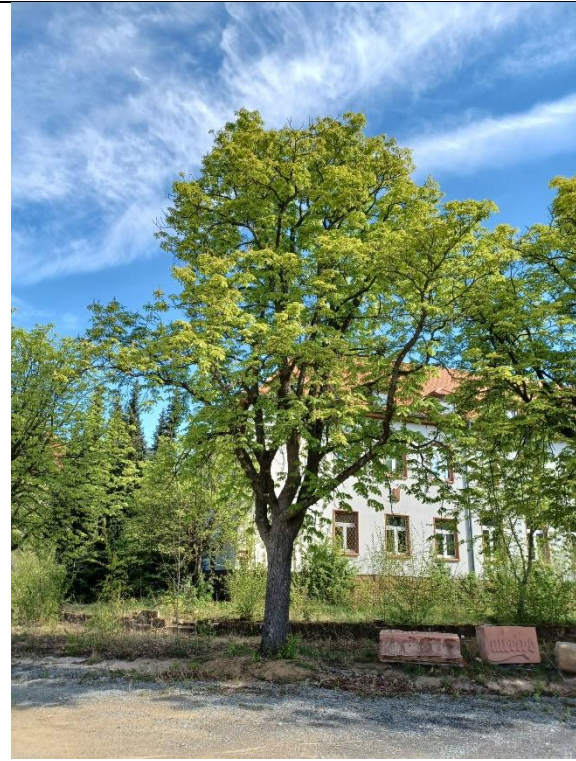
Nr. 269 Heinrich-Delp-Straße: Baumumfeld

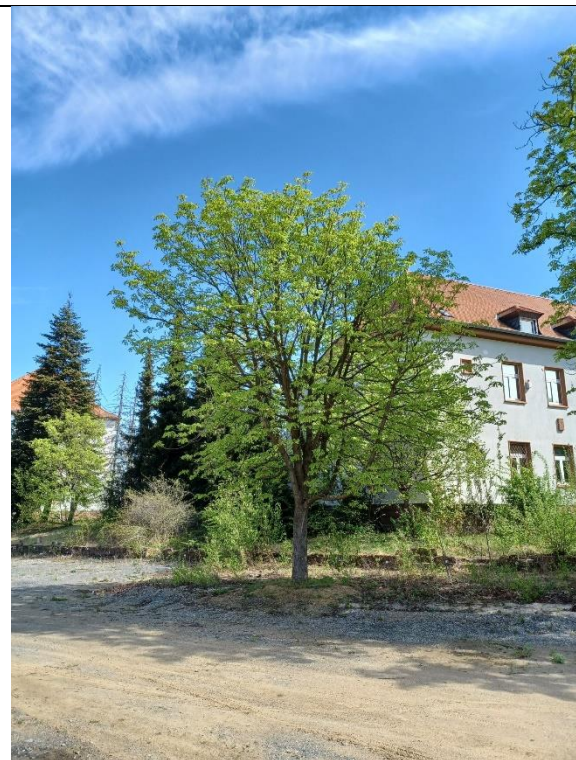
Nr. 295 Heinrich-Delp-Straße: Baumumfeld

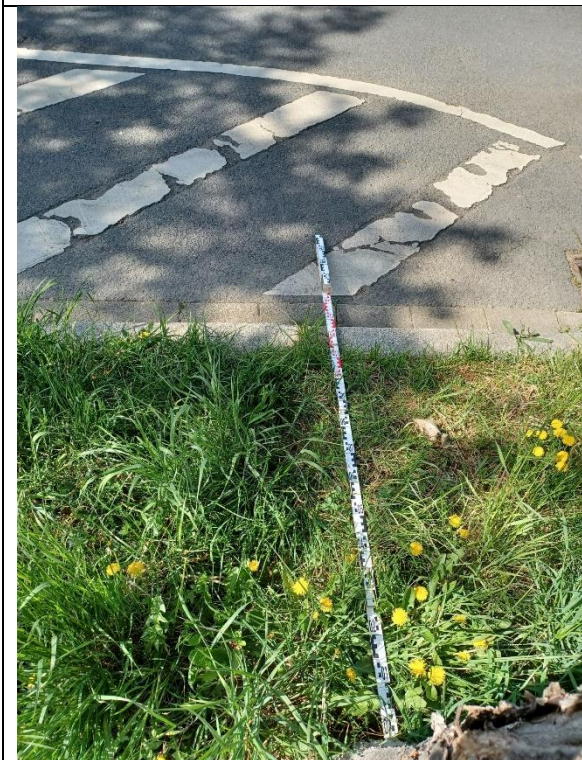
Nr. 7 Ludwigshöhstraße: Stammschaden

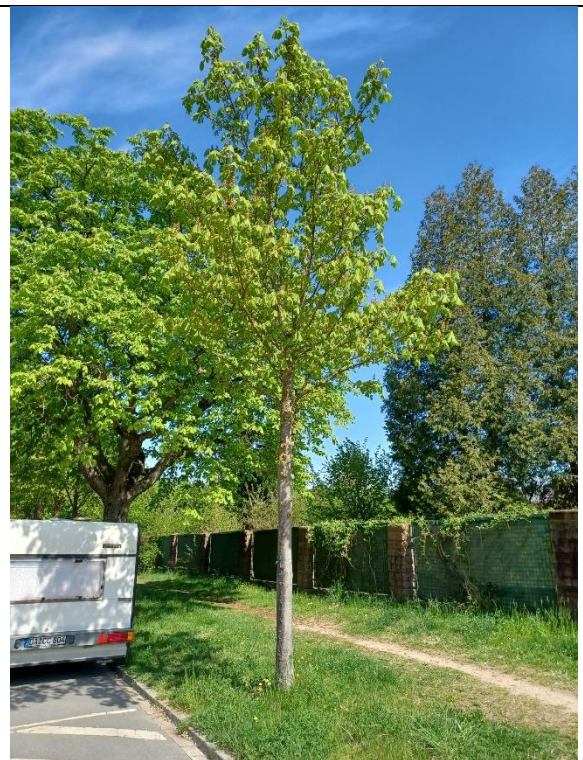
Nr. 7 Ludwigshöhstraße: Baumumfeld

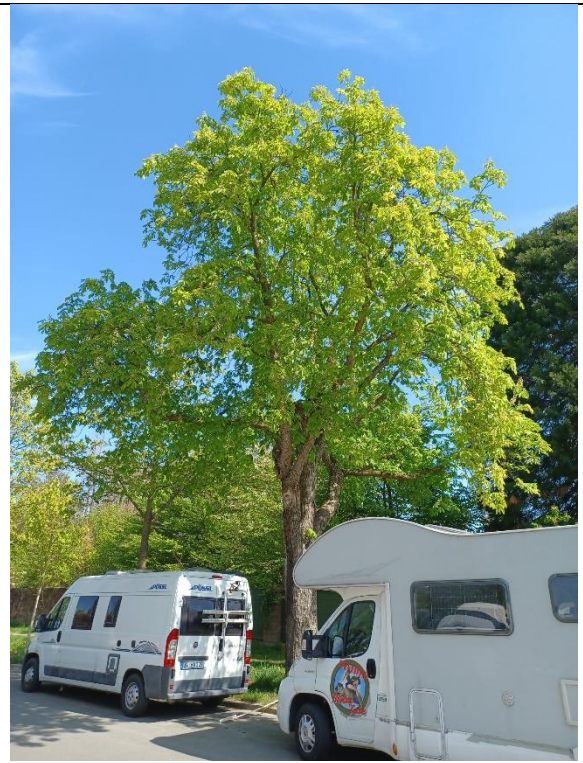
Nr. 8 Ludwigshöhstraße: Baumumfeld

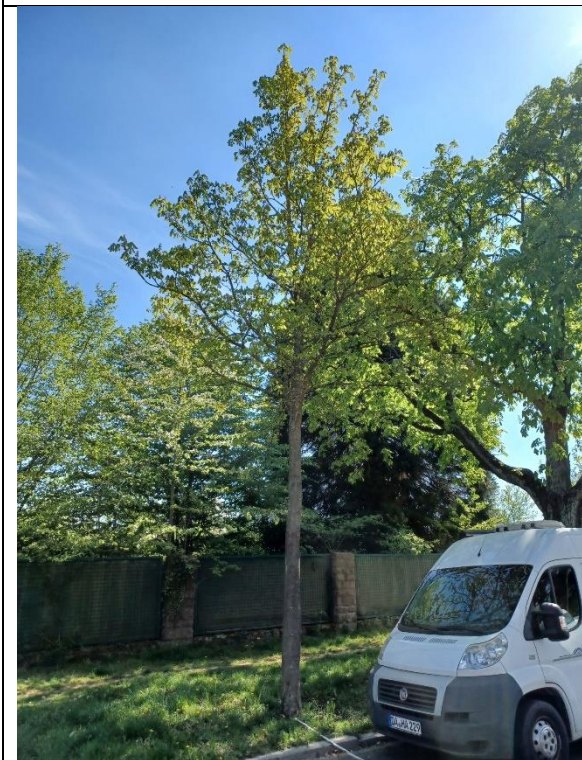
Nr. 19 Ludwigshöhstraße: Baumumfeld

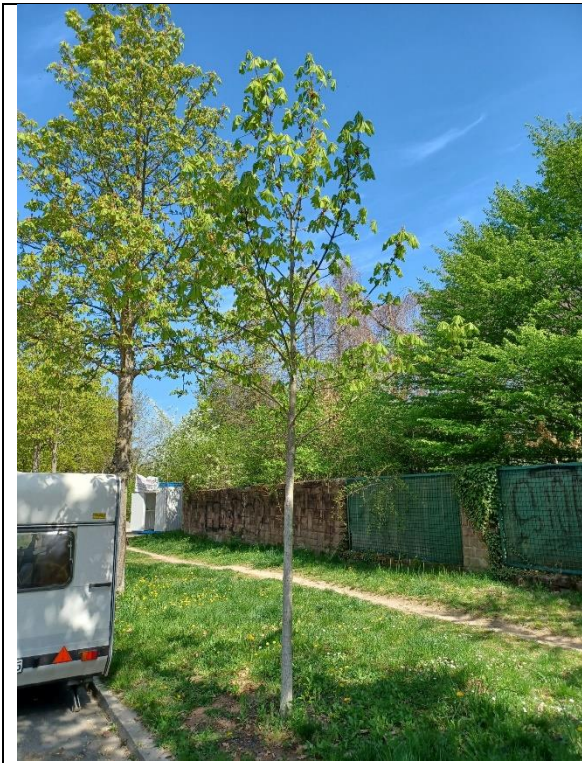
Nr. 20 Ludwigshöhstraße: Baumumfeld

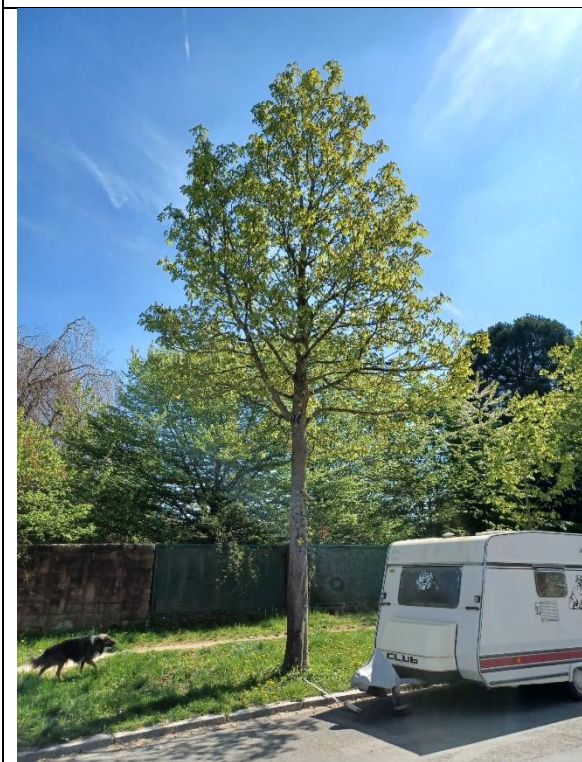
Nr. 21 Ludwigshöhstraße: Baumumfeld

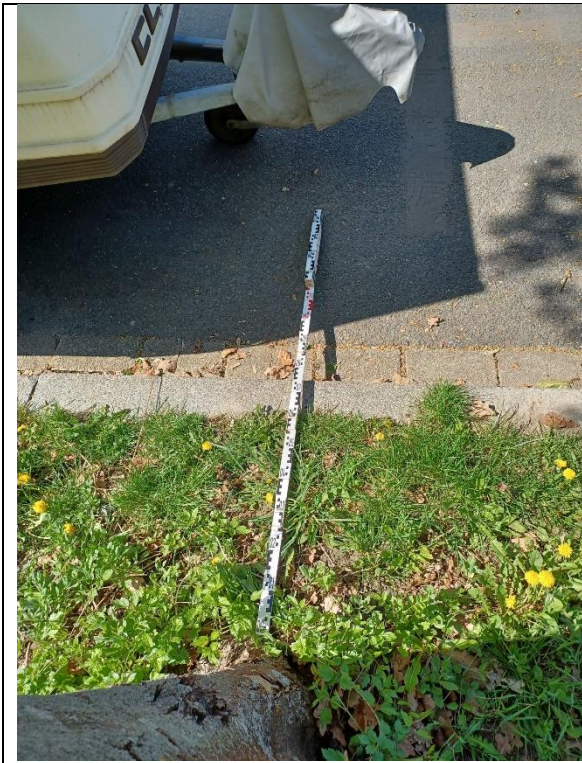
Nr. 22 Ludwigshöhstraße: Stammschaden

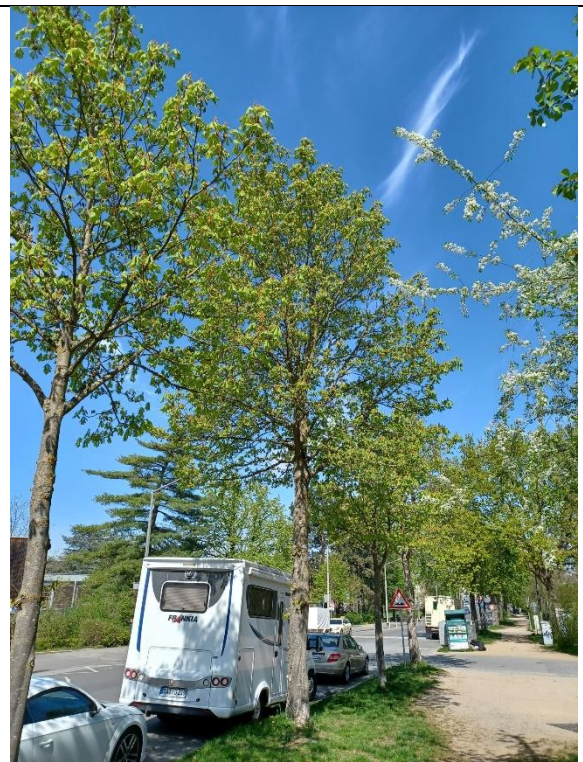
Nr. 24 Ludwigshöhstraße: Baumumfeld

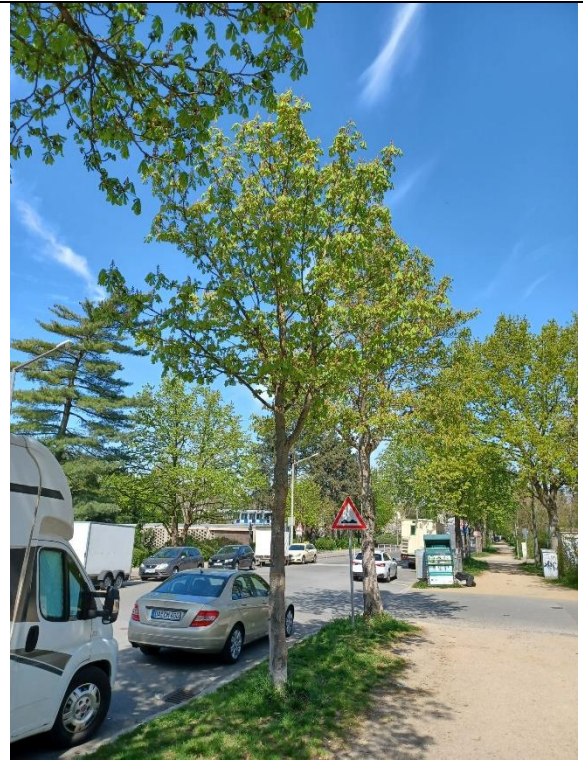
Nr. 25 Ludwigshöhstraße: Baumumfeld

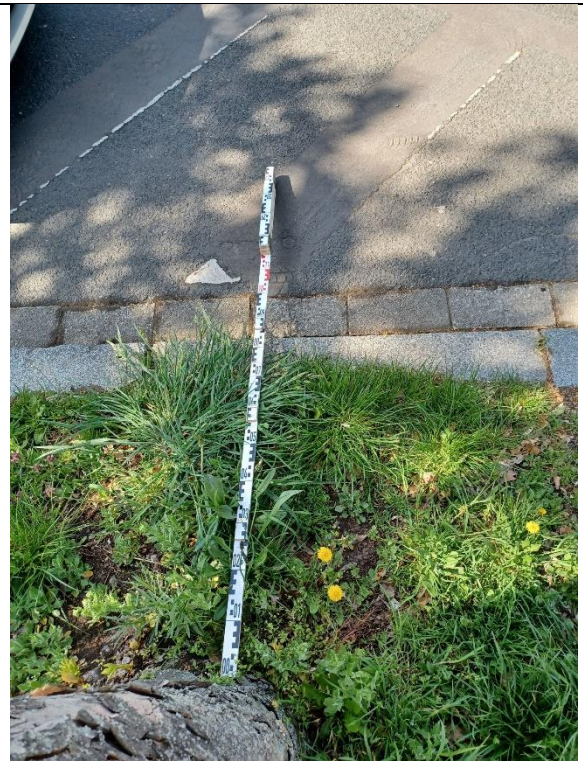
Nr. 27 Ludwigshöhstraße: Stammschaden

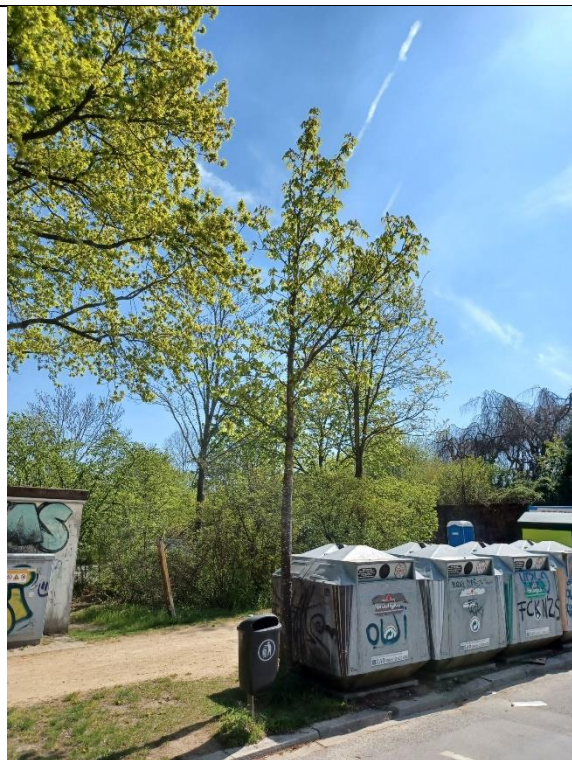
Nr. 27 Ludwigshöhstraße: Baumumfeld

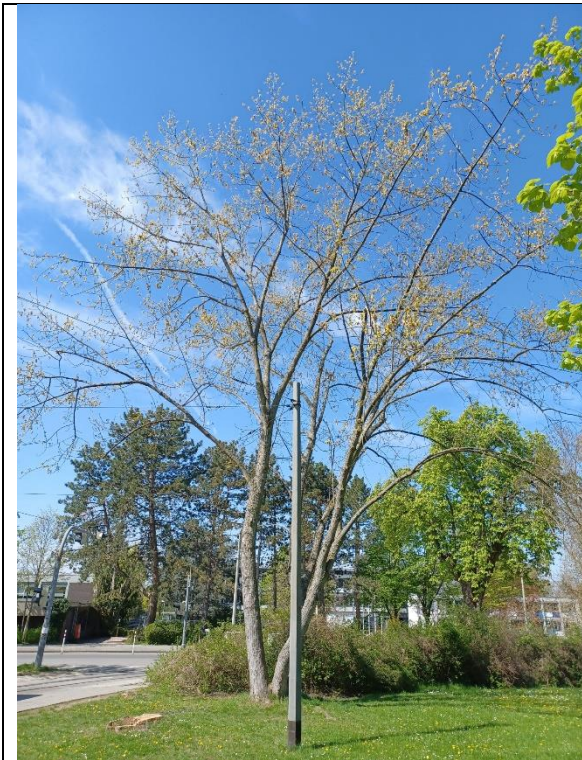
Nr. 29 Ludwigshöhstraße: Baumumfeld

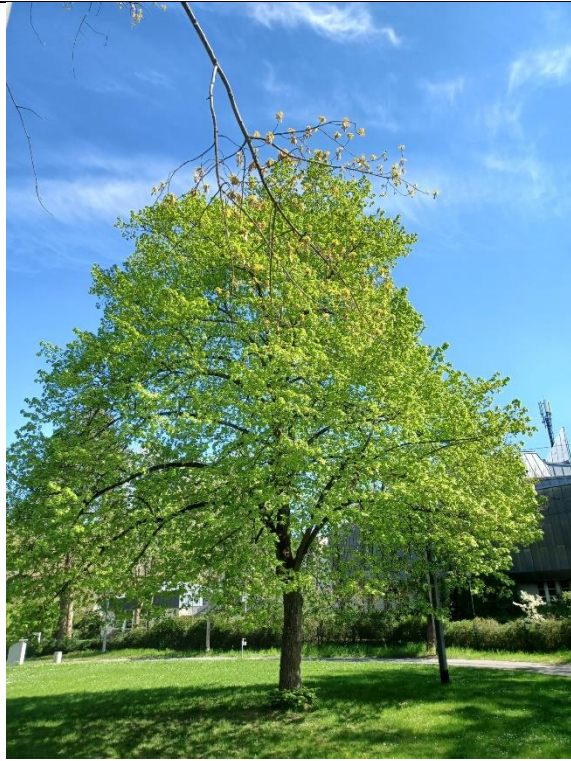
Nr. 32 B Ludwigshöhstraße: Baumumfeld

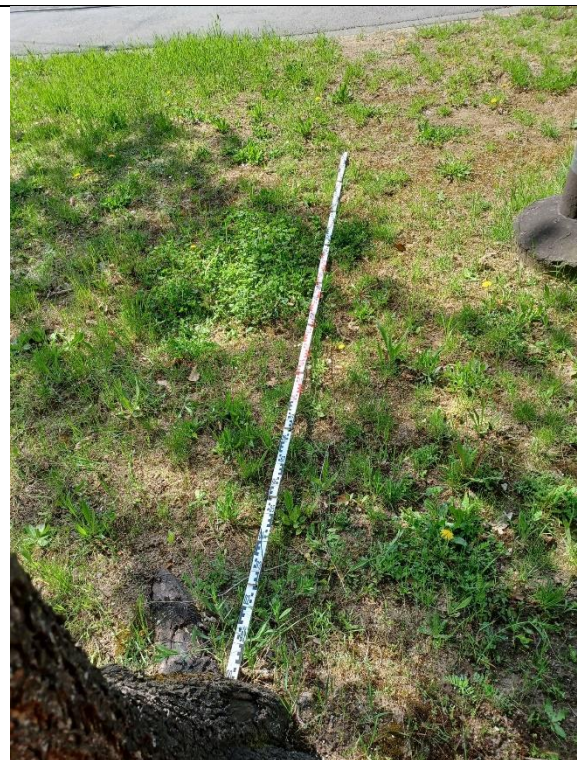
Nr. 32 I Ludwigshöhstraße: Kappstellen, Rindenschäden

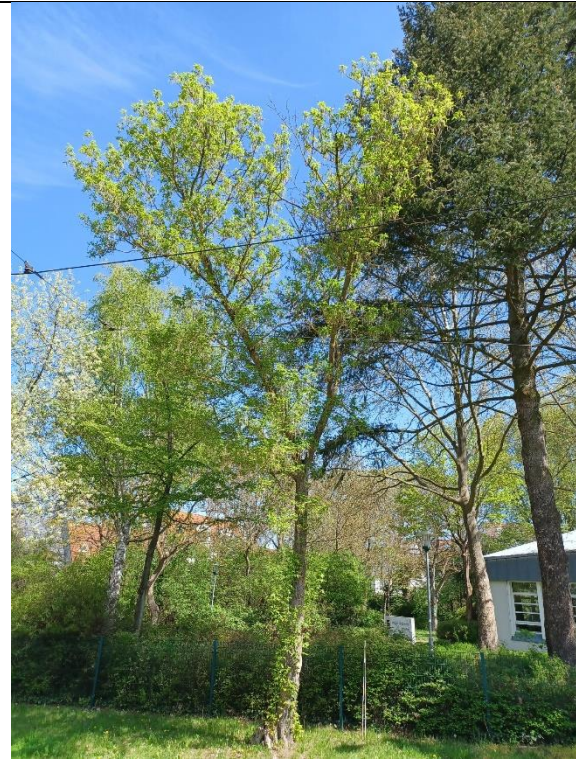
Nr. 32 I Ludwigshöhstraße: Baumumfeld

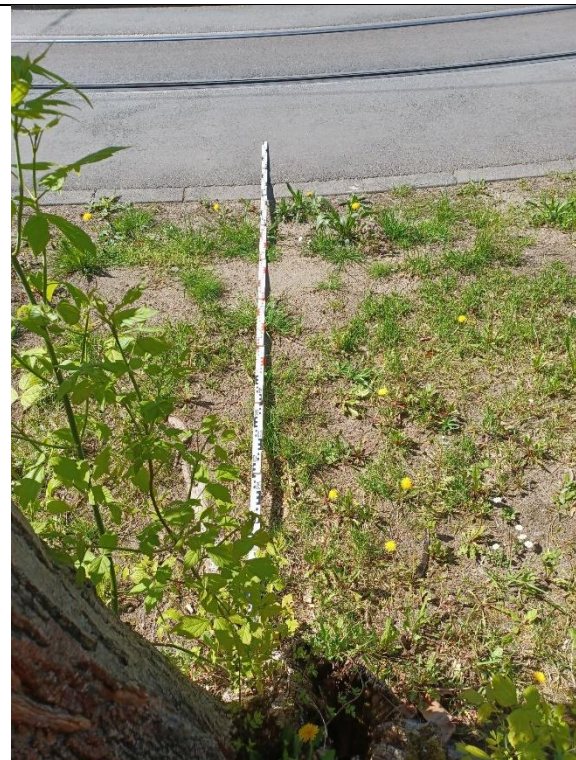
Nr. 32 J Ludwigshöhstraße: Rindenschäden Stamm, eingefaulter Stämmlingsabschnitt

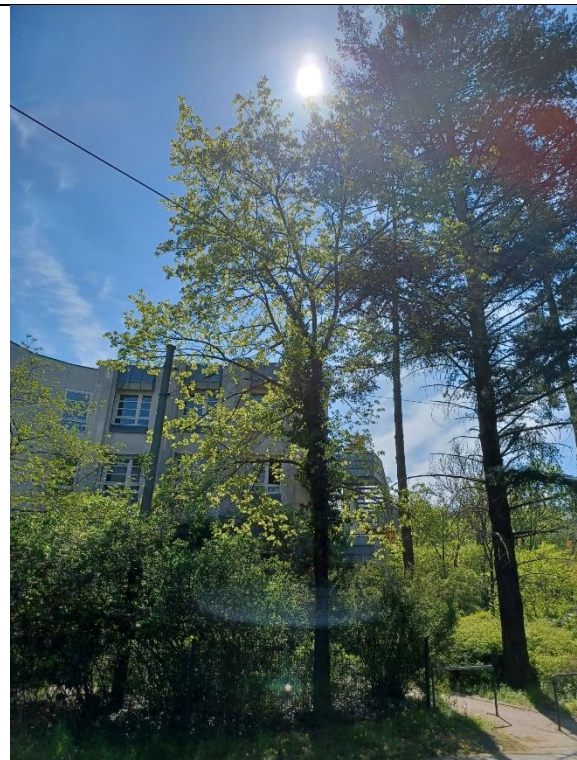
Nr. 32 J Ludwigshöhstraße: Baumumfeld

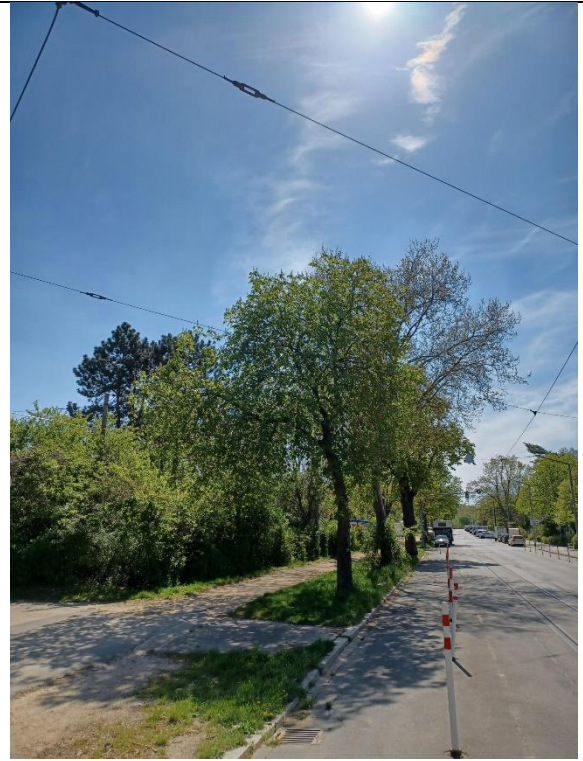
Nr. 32 O Ludwigshöhstraße: Baumumfeld

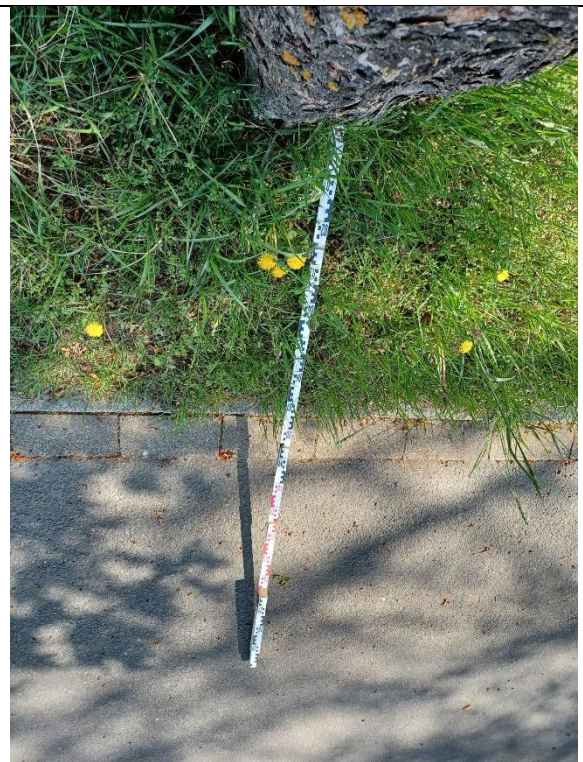
Nr. 38 Ludwigshöhstraße: eingefaltete Astungswunde, evtl. mit Höhlung

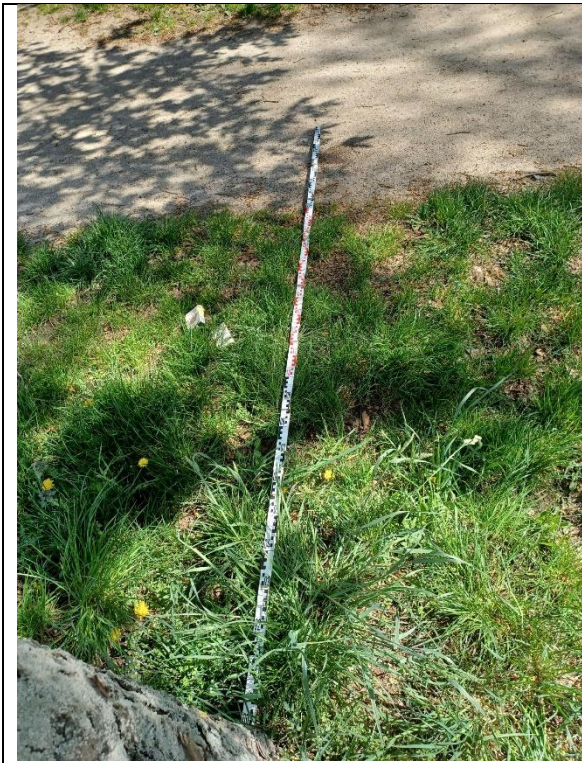
Nr. 38 Ludwigshöhstraße: Baumumfeld

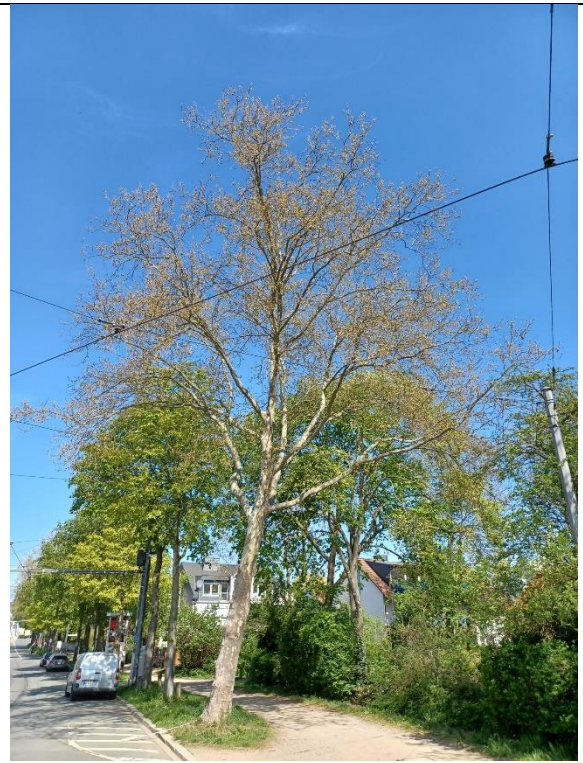
Nr. 38 Ludwigshöhstraße: Baumumfeld

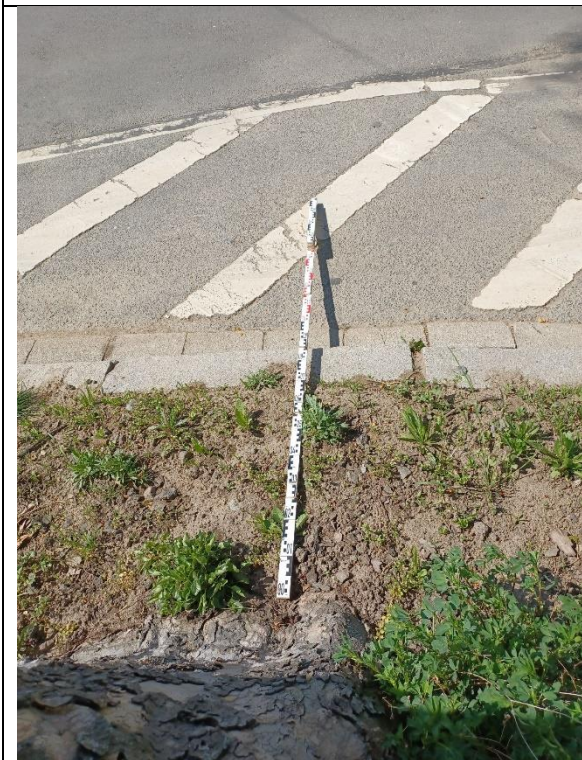
Nr. 39 Ludwigshöhstraße

32/J	Ludwigshöh- straße	nicht gegeben (Vorschäden, mäßige Vitalität)	nicht erschwert
32/O	Ludwigshöh- straße	nicht gegeben (zu großer Stammumfang)	deutlich erschwert (Zaun in 1,30 m Stamm Entfernung, Fußweg in 1,30 m Stamm Entfernung)
38	Ludwigshöh- straße	nicht gegeben (Vorschäden, zu großer Stammumfang)	deutlich erschwert (Straße in 0,70 m Entfernung, diverse Leitungen in <1 m Entfernung)
39	Ludwigshöh- straße	nicht gegeben (zu großer Stammumfang)	deutlich erschwert

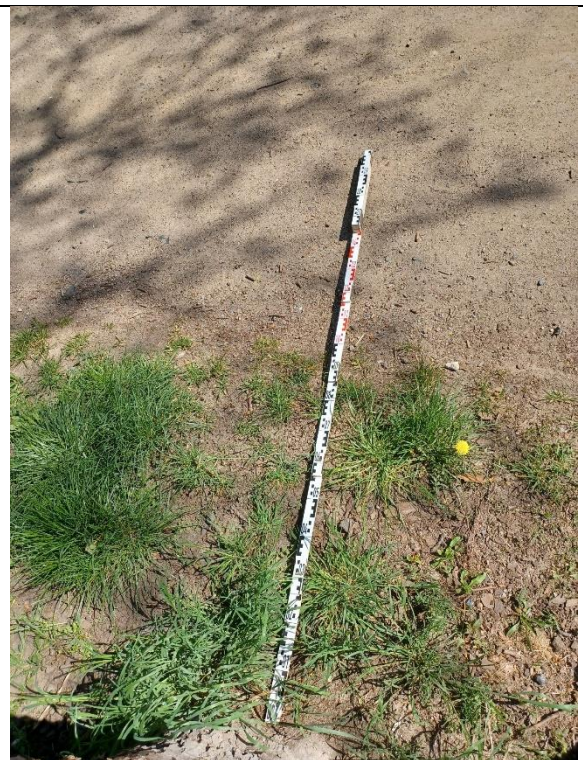
Nr. 39 Ludwigshöhstraße: Baumumfeld

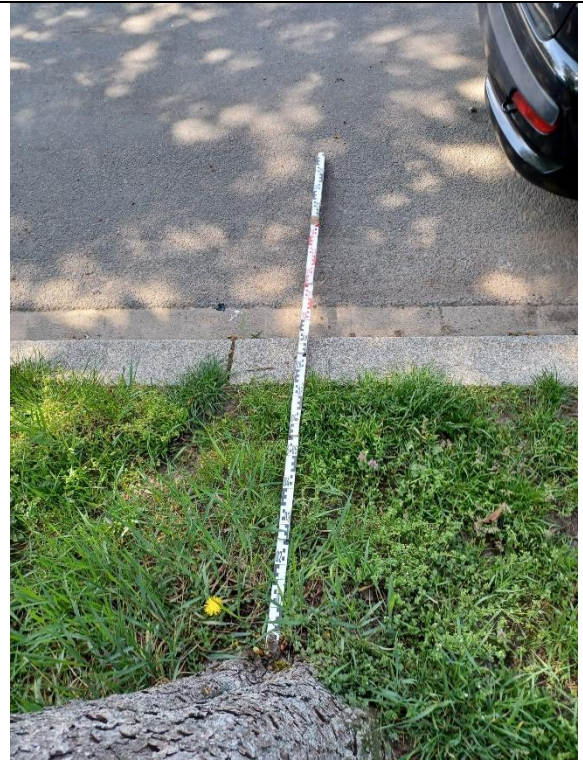
Nr. 45 Ludwigshöhstraße

Baum	Objekt	Verpflanzbarkeit mit Standardmethoden im Hinblick auf Baumeigenschaften	Verpflanzbarkeit im Hinblick auf das Baumumfeld
			(Straße in 0,70 m Entfernung, diverse Leitungen in <1 m Entfernung)
45	Ludwigshöh- straße	nicht gegeben (zu großer Stammumfang)	deutlich erschwert (Straße in 0,70 m Entfernung, diverse Leitungen in <1 m Entfernung)
114	Ludwigshöh- straße	nicht gegeben (Vorschäden, zu großer Stammumfang)	erschwert (dichtes Unterholz)
115	Ludwigshöh- straße	nicht gegeben (Vorschäden)	erschwert (Fußweg in 1,50 m Entfernung, darin diverse Leitungstrassen)

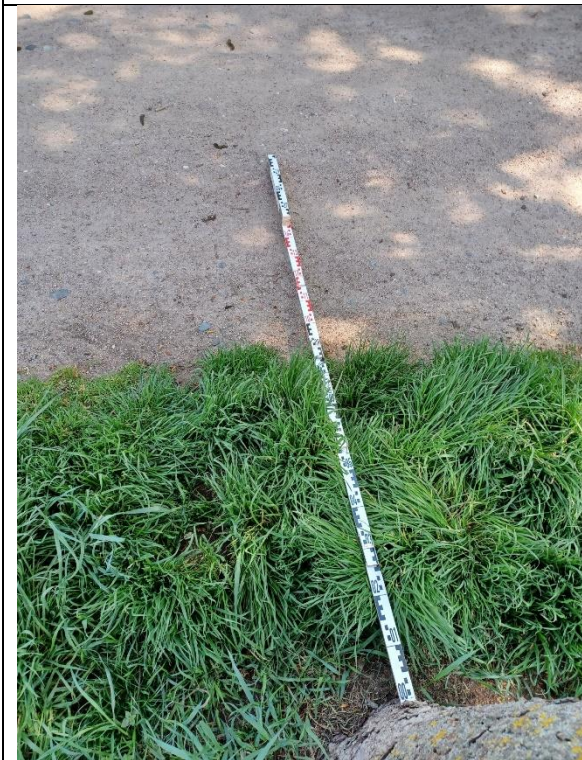
Nr. 45 Ludwigshöhstraße: Baumumfeld

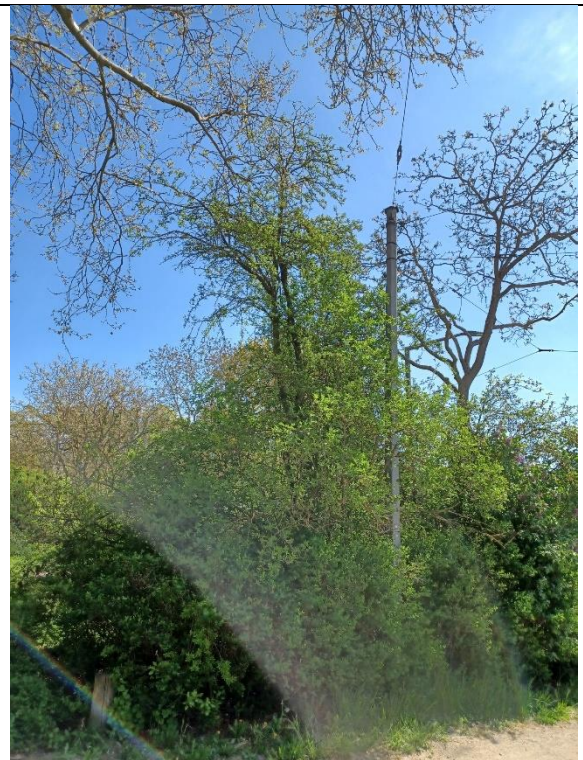
Nr. 45 Ludwigshöhstraße: Baumumfeld

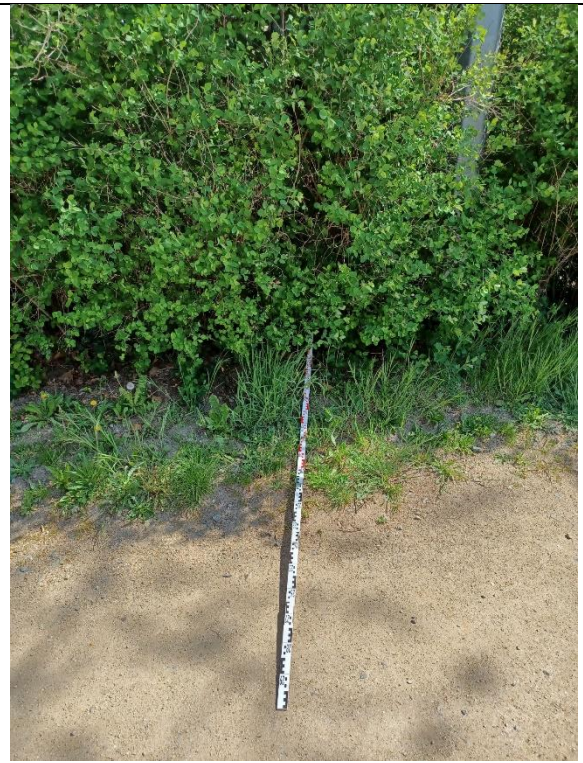
Nr. 114 Ludwigshöhstraße: Baumumfeld

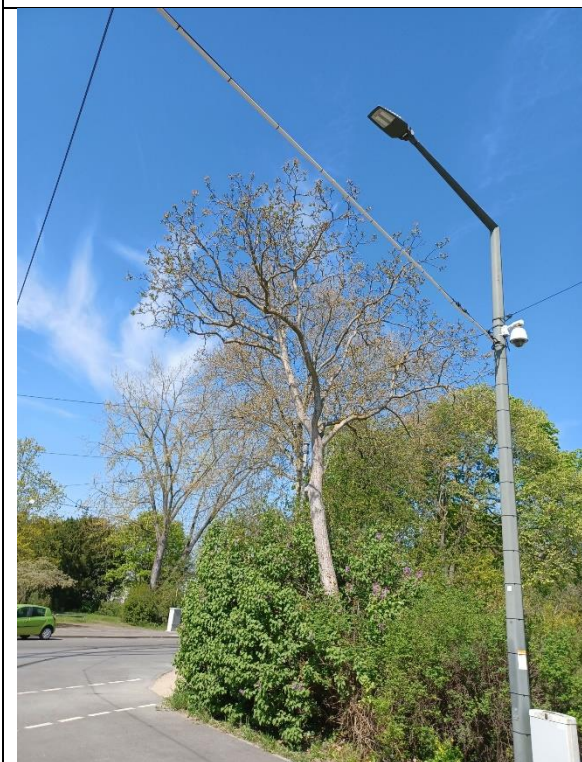
Nr. 114 Ludwigshöhstraße: Baumumfeld
